### EL SISMO DE OAXACA DEL 30 DE SEPTIEMBRE DE 1999

COORDINACIÓN  
DE  
INVESTIGACIÓN

1ª edición, diciembre 2001  
CI/IEG-10122001  
Versión Electrónica 2014

EL SISMO DE OAXACA DEL 30 DE SEPTIEMBRE DE 1999 ( $M_w = 7.5$ )

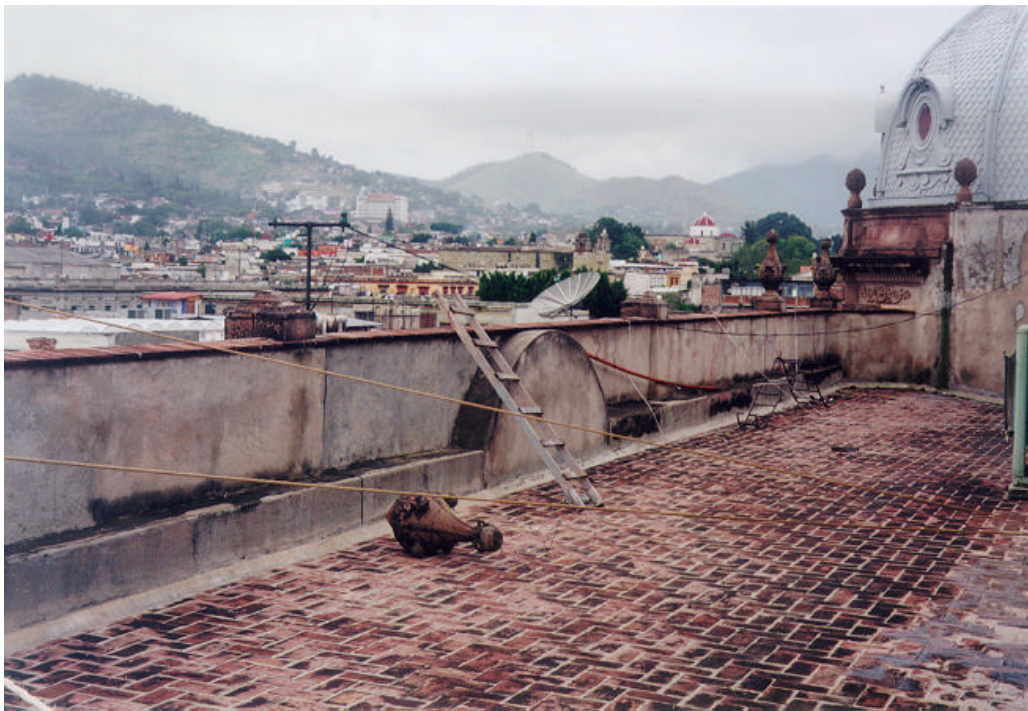
Estructura de mampostería en los elementos verticales, está ubicado en la esquina de las calles Independencia y Armenta y López. Este edificio, inaugurado en 1909, tiene muros de gran altura y exhibe problemas derivados por humedad e intemperismo propias de una marcada ausencia de mantenimiento. Se observó agrietamiento ligero en la junta entre muros ortogonales debido a la falta de elementos de liga entre ellos, problema de estructuración propio de las edificaciones construidas a principios del siglo XX. El sistema de piso de esta edificación está resuelto con elementos de acero estructural y bóveda catalana, no presentando daños apreciables debidos al sismo en cuestión. Como remate de la ornamentación de la fachada en la azotea de este edificio, se tenían elementos tallados en piedra de dimensiones y peso considerable (peso aproximado de 75 a 100 kg y altura del orden de 1m, fig. 3.1).

Estos elementos de ornamentación se trataban de anclar a la estructura del inmueble con una barra lisa de 19 mm de diámetro, y con una longitud de anclaje de 15 cm. Esta condición de anclaje resultaba insuficiente para los niveles de fuerzas inerciales que se generaron en la masa de estos elementos ornamentales, lo que ocasionó su desprendimiento y caída. Algunos de estos elementos cayeron hacia el edificio (fig.3.2); y otros cayeron hacia la vialidad y banquetas (fig. 3.2); su caída generó daños en automóviles estacionados frente al edificio. Afortunadamente no pasaba ningún peatón por la banqueta, por lo que no hubo pérdida de vidas.

**Figura 3.1** Vista de la azotea del teatro Macedonio Alcalá

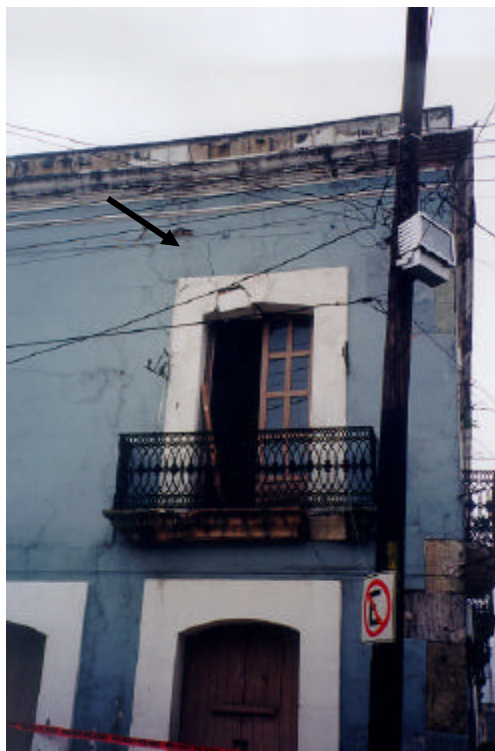
En el mismo cruce de las calles de Independencia y Armenta y López, pero en contraesquina al edificio del Teatro Macedonio Alcalá, se encuentra una estructura de mampostería de adobe y piedra de dos niveles. Esta edificación, usada para habitación y oficinas, presentaba daño ligero en algunos muros principalmente de la fachada, en un alto porcentaje producto de la falta de mantenimiento. Esta edificación presentó problemas de desprendimiento e inestabilidad en los dinteles de las ventanas y puertas de los balcones del segundo nivel. Este problema, aunque no puso en peligro la estabilidad de la edificación, sí constituyó un peligro para la integridad física de los peatones que circulaban por la banqueta del frente del edificio, motivo por el que las autoridades locales de Protección Civil acertadamente colocaron señalamientos de peligro e impidieron el paso (fig. 3.3). Esta estructura, al igual que la gran mayoría de las estructuras de mampostería de la ciudad, presenta una densidad de muros adecuada para soportar fuerzas laterales provocadas por sismo, pero la falta de liga entre muros ortogonales afecta la seguridad estructural y provoca comportamientos inadecuados ante sismo.

**Figura 3.3** Daño en el dintel de la edificación de dos niveles ubicada frente al Teatro Macedonio Alcalá

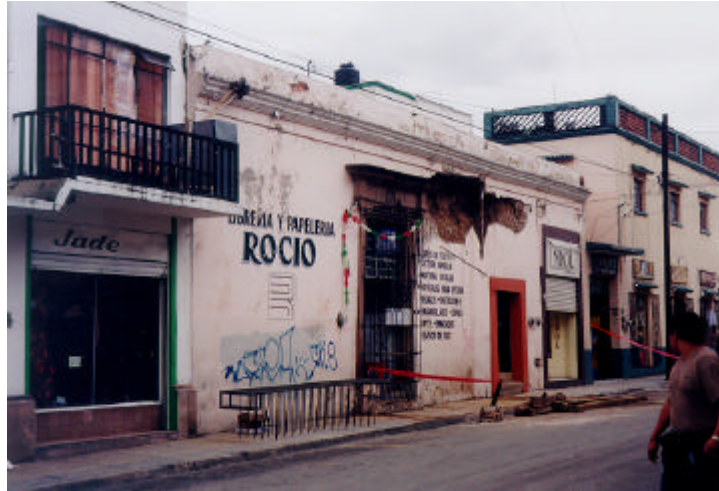
Se trata de una casa habitación habilitada para alojar una papelería y tlapalería. En este inmueble se observó otro tipo de daño característico en las edificaciones de adobe de esta ciudad durante el sismo del 30 de septiembre: el desprendimiento y caída de parte del adobe que constituía el aplanado de las fachadas (fig. 3.4). Este tipo de daño no-estructural, aunque no pone en peligro la estabilidad y nivel de seguridad de la estructura, si es un peligro para la seguridad de los transeúntes. Debe recordarse que, producto de este sismo, gran parte de la pérdida de vidas se debió a que los ocupantes de los inmuebles, respondiendo a una de las recomendaciones de los sistemas de Protección Civil, trataron de evacuar durante la ocurrencia del evento natural, al salir no percibieron la posibilidad de desprendimiento de elementos de fachada, generalmente de gran peso, que pueden provocar lesiones e incluso la muerte. Aunado a este problema, está la posibilidad de caída de postes de alumbrado en mal estado, así como la caída de cables de alta tensión.

**Figura 3.4** Desprendimiento de adobe en la fachada de edificación de un nivel

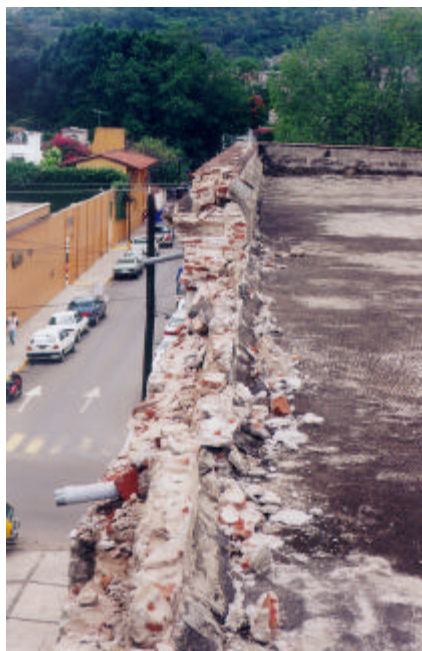
**Figura 3.6** Estructura del pretil de remate en la fachada de la escuela Moisés Sáenz de la Garza

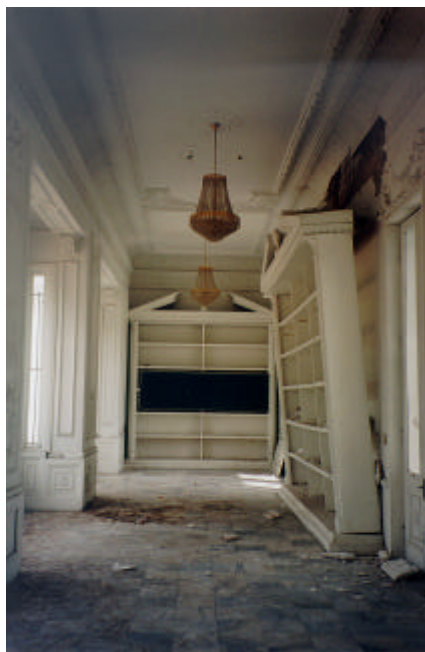
El edificio representativo de la Escuela de Medicina de la Universidad Benito Juárez de Oaxaca (UBJO), es una estructura de mampostería de adobe de un nivel. En ella ocurrieron daños en elementos no estructurales, como aplanados de malla y adobe de calidad pobre, además de agrietamiento ligero en los dinteles de las puertas (figs. 3.7 y 3.8).

**Figura 3.7** Daño en malla de acabados del edificio de la Escuela de Medicina de la UBJO

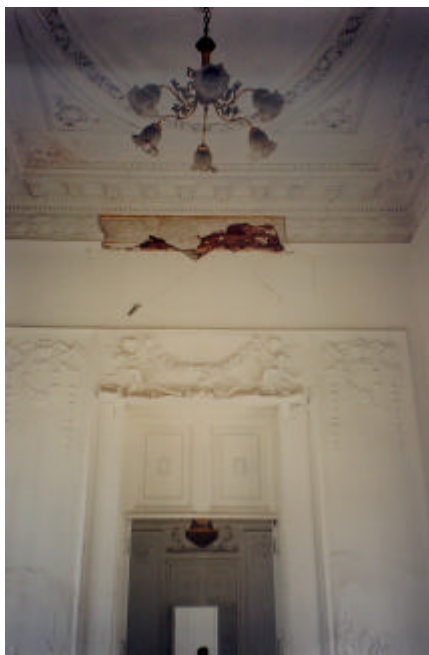
**Figura 3.8** Daño en dinteles de puertas de la Escuela de Medicina de la UBJO

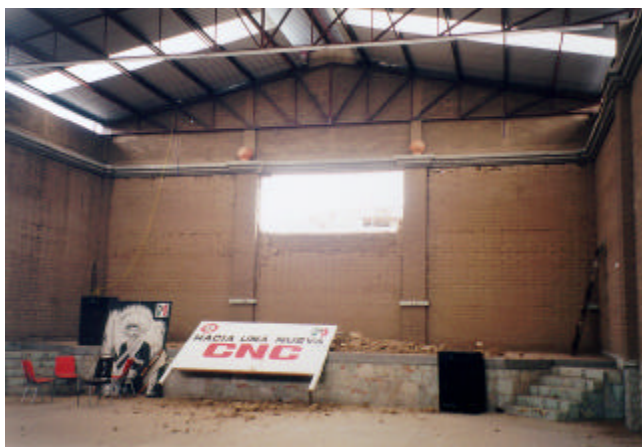
Edificación de un nivel, constituida con muros perimetrales de mampostería de adobe. La techumbre está constituida por una armadura de acero estructural que soportan una lámina metálica y translúcida, resultando en una masa muy pequeña. Los muros de adobe estaban conformados por tableros de dimensiones aproximadas de 4 metros de lado, confinados por dadas y columnas de concreto reforzado recubiertas con adobe. Sin embargo, la edificación, aunque nueva, adolece de elementos de liga adecuados entre la estructura de columnas de concreto reforzado y los muros de adobe; este defecto ocasionó inestabilidad y caída de los mismos fuera de su plano. El muro del estrado del auditorio falló por inestabilidad fuera del plano al generarse fuerzas inerciales perpendiculares al plano del muro producto de la aceleración del terreno debida al sismo (fig. 3.9).

**Figura 3.9** Daño en muro de adobe del auditorio de la CNC

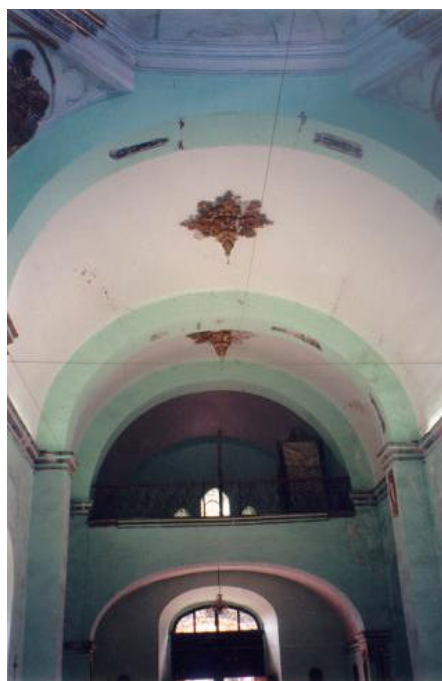
Respecto a daños en templos, un caso típico fue el de la Iglesia de la Merced, ubicada en la calle de Nieves y Av. Morelos. Esta iglesia presentó desprendimiento y caída de elementos ornamentales de la torre de campanario (fig. 3.10). De acuerdo con información del mayordomo del templo, sufrió daños similares durante sismos anteriores; aún se pueden observar en la parte posterior algunos escombros de daños pasados. Producto del sismo del 30 de septiembre se abrieron nuevamente grietas que se habían presentado en sismos anteriores, agrietamientos ligeros en muros y en claves de arcos de la bóveda principal (figs. 3.10 y 3.11).

**Figura 3.11** Agrietamientos ligeros en arcos de la bóveda principal

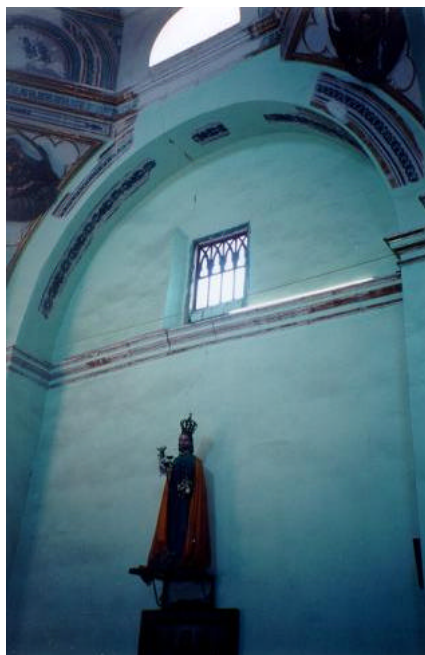
**Figura 3.12** *Agrietamiento ligero en muros*

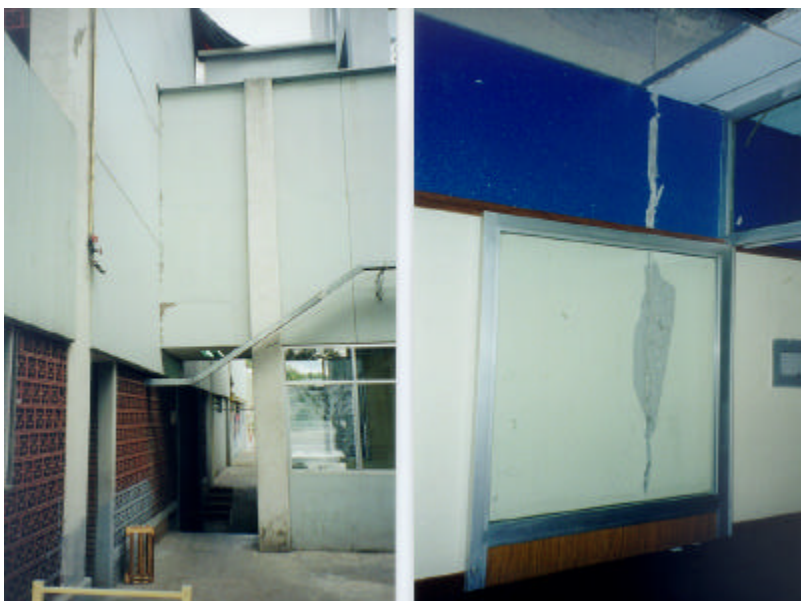
Los daños en este conjunto hospitalario se concentran en el edificio de hospitalización infantil, edificio de cuatro niveles contiguo al cuerpo o edificio principal, comunicado con éste con un pasillo, que también es junta de construcción (fig. 3.14). Solamente una columna, ubicada en la vecindad del pasillo que une al edificio de hospitalización infantil con el edificio principal, presentó daños estructurales de consideración. Esta columna presentó agrietamiento por tensión diagonal en la vecindad de la unión con el sistema de piso superior; el agrietamiento cruza al muro de mampostería estructural de la colindancia o fachada (fig. 3.15). En cuanto a los daños no estructurales, se presentó desprendimiento de aplanados (principalmente en las zonas aledañas a los pasillos que unen a los edificios y que a su vez son juntas constructivas, fig.3.14). Además, también hubo desprendimiento y caída de plafones y vidrios de ventanas.

**Figura 3.14 Junta de construcción entre cuerpos del complejo hospitalario y agrietamiento ligero en la misma, visto desde el interior del inmueble**

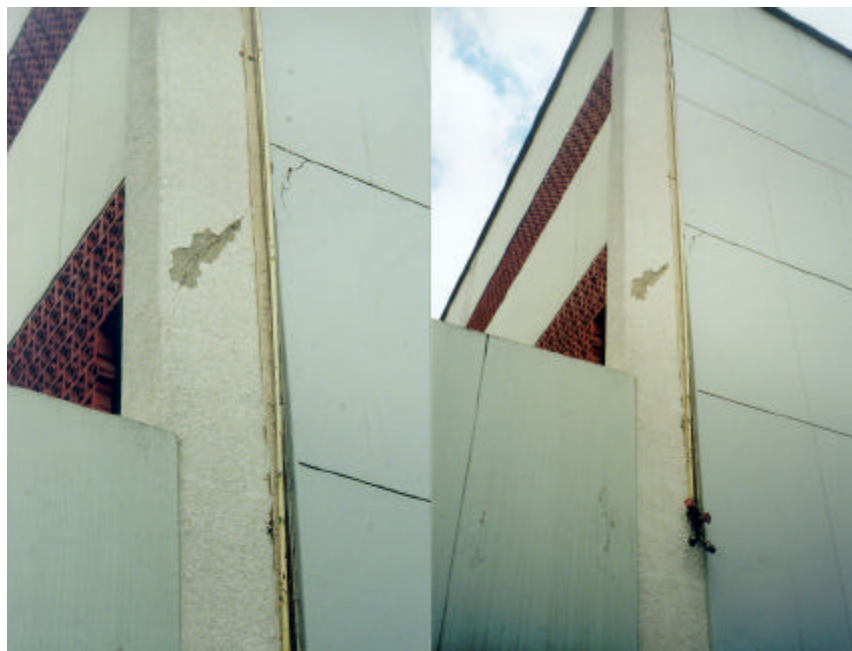
**Figura 3.15** Columna con daño por tensión diagonal

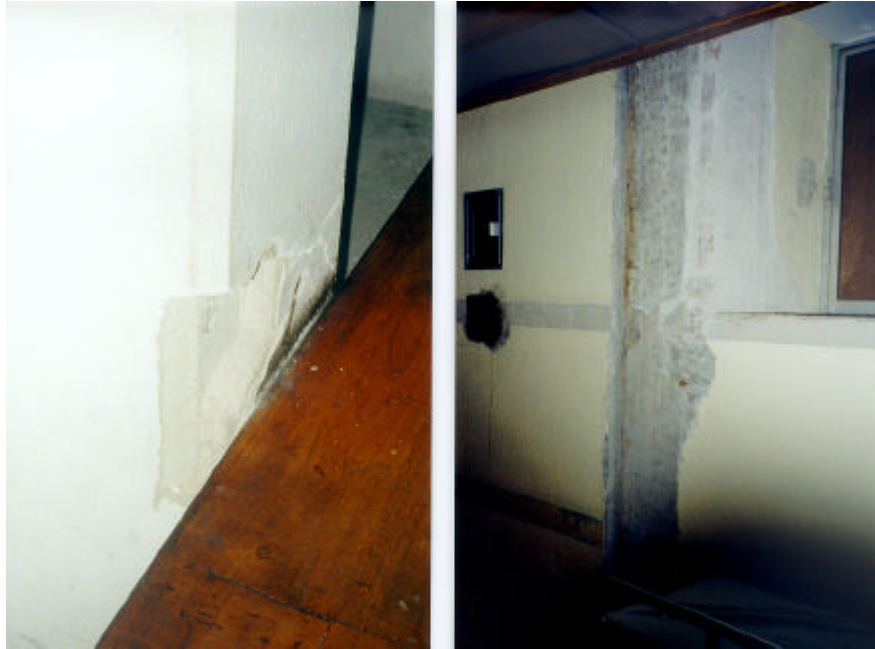
Los daños observados en este edificio son predominantemente no estructurales, dominando el desprendimiento generalizado de aplanados y caída de plafones en algunas zonas del edificio (fig. 3.16). Este tipo de daños aunque no puso en peligro la seguridad de la estructura, sí mermó considerablemente su funcionalidad; este hospital también fue evacuado temporalmente. Los daños en los aplanados y concreto de recubrimiento de los elementos estructurales, se puede asociar al uso de materiales inadecuados para fabricar los morteros y concretos. La restauración de la mayoría de los elementos dañados se resolvió localmente con un “rajueleo”, colocación de malla de gallinero y restitución del repellado de mortero (figs. 3.16 y 3.17).

**Figura 3.16** Daño en aplanados y restitución de los mismos

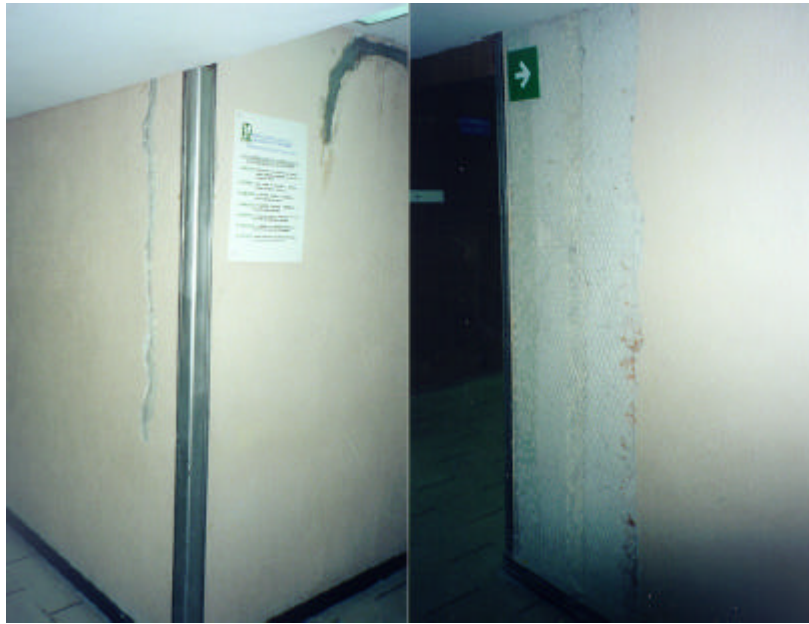
**Figura 3.17 Muros de mampostería reparados**

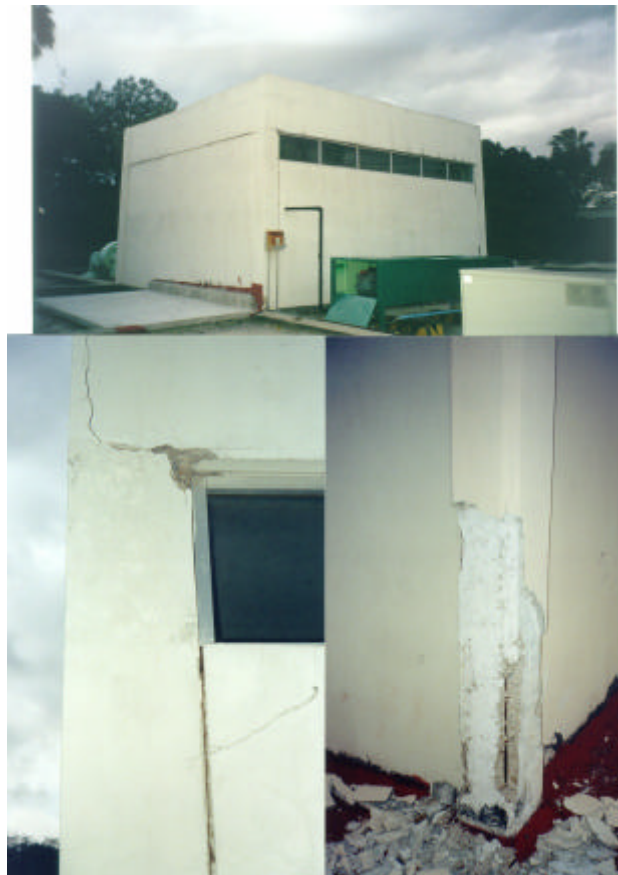
El daño estructural de mayor severidad se observó en la estructura de dos niveles que alberga al cuarto de máquinas del hospital; ahí hubo desprendimientos del concreto de recubrimiento en una de las columnas del primer nivel (siendo cuatro columnas de soporte para este apéndice) (fig. 3.18). El daño se puede asociar a materiales inadecuados para la elaboración del concreto, así como a la pobre adherencia del acero de refuerzo longitudinal en las columnas y a la gran separación del acero de refuerzo lateral (separación del orden de 20 cm). En el segundo nivel de este mismo edificio, se observó una grieta debida a cortante en la parte superior de la misma columna dañada del primer nivel (fig. 3.18). Este problema se debe a una concentración de esfuerzos en la zona de esquina del hueco para ventanas y la presencia de una junta fría entre el concreto colado para los elementos del entrepiso (columnas) y el concreto colado para el sistema de piso inmediato superior (trabes y losa).

**Figura 3.18 Características del daño en la estructura donde se aloja el cuarto de máquinas**

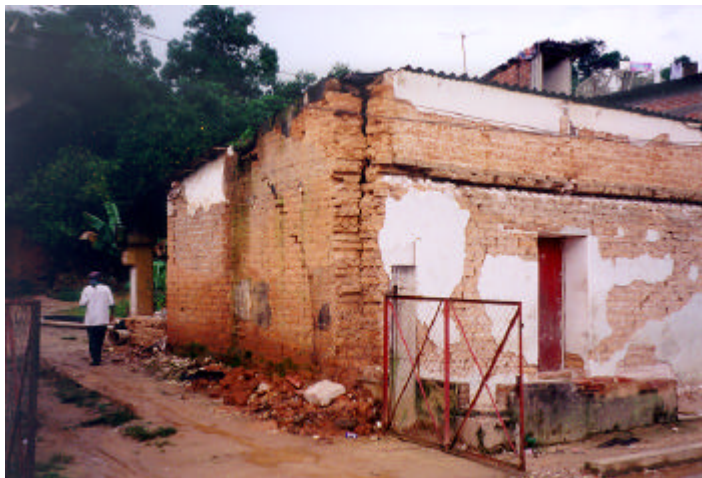
**Figura 3.19** Daño en edificación de adobe sin liga entre muros ortogonales

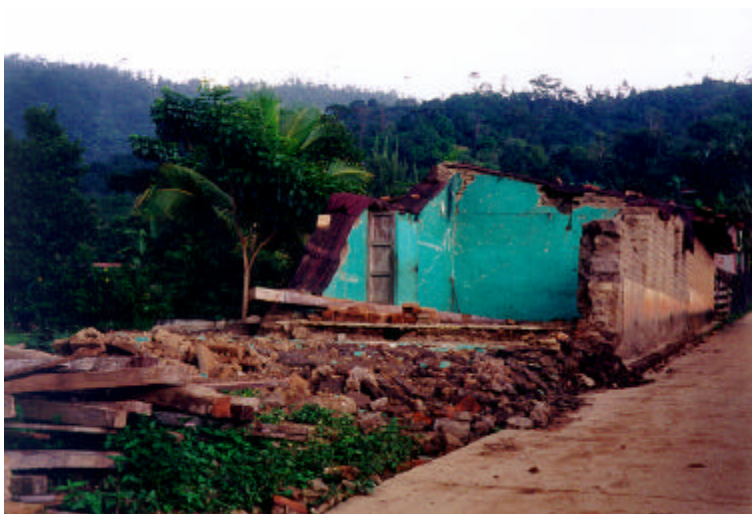
Las características del daño en este tipo de estructuras es repetitivo y consistente con las reportadas para este tipo de edificaciones en diferentes eventos sísmicos en el continente americano: la falta de elementos confinantes y de liga en las esquinas entre muros ortogonales, que provoca un comportamiento independiente del conjunto de muros, además de contar con una rigidez y resistencia muy baja ante sollicitaciones perpendiculares a su plano. Así, por la falta de liga entre los muros, se presenta agrietamiento y separación del adobe en las zonas de esquina de las estructuras (fig. 3.19). Este movimiento independiente de los muros fuera de su plano, ocasiona que el sistema de techumbre pierda el apoyo vertical, y la escasa liga que éste pudiera proporcionar al conjunto de muros, lo que finalmente se traduce en la caída de techumbres y el desplome o falla de muros (fig. 3.20).

**Figura 3.20** Daño total en edificación de adobe por ausencia de liga entre muros

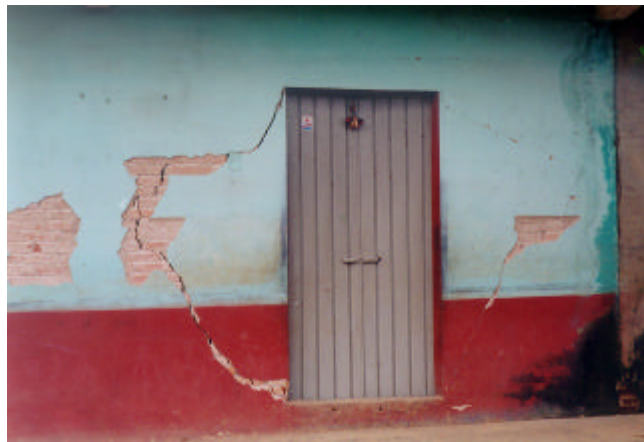
Al igual que para el caso de estructuras de mampostería de adobe, el daño es repetitivo y consistente con los daños reportados en sismos anteriores en Latinoamérica. Se presentan casos de edificaciones estructuradas a base de mampostería de tabique, con algunos elementos de concreto reforzado, dalas y castillos, como elementos de liga entre muros ortogonales (fig. 3.22). Sin embargo, los elementos de concreto reforzado no se contemplaron necesariamente como elementos confinantes de la mampostería, o elementos que soportaran esfuerzos generados en regiones de singularidad como son las esquinas de los huecos para puertas y ventanas, dando lugar a fallas características en estas zonas de la estructura por la ausencia de elementos de confinamiento y “cierre” o “amarre” (fig. 3.23).

**Figura 3.23** Daño en las aberturas de muros de mampostería por ausencia de elementos de confinamiento

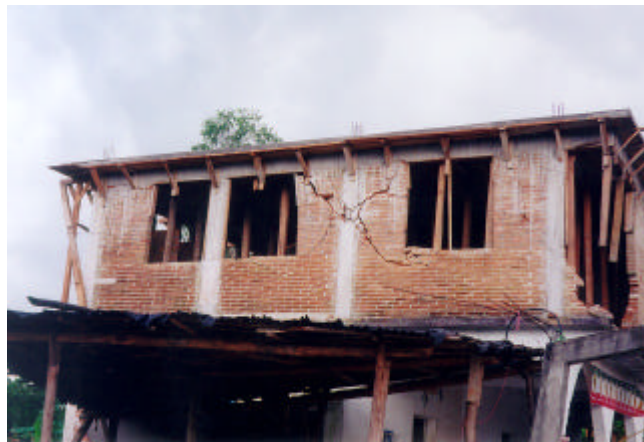
**Figura 3.24** Daños derivados por una distribución inadecuada de elementos confinantes en la mampostería

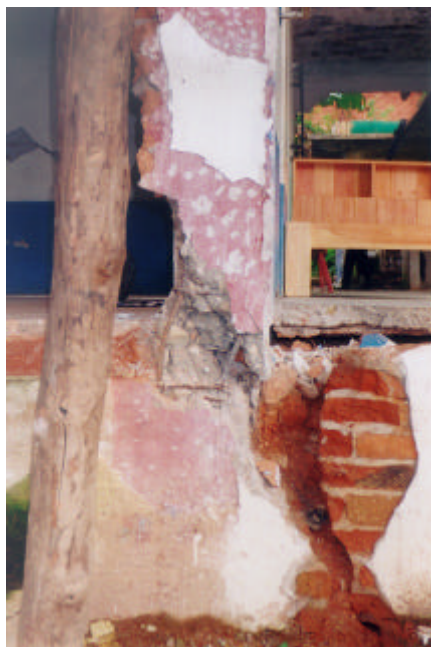
**Figura 3.25** *Falla por corte en un y castillo*

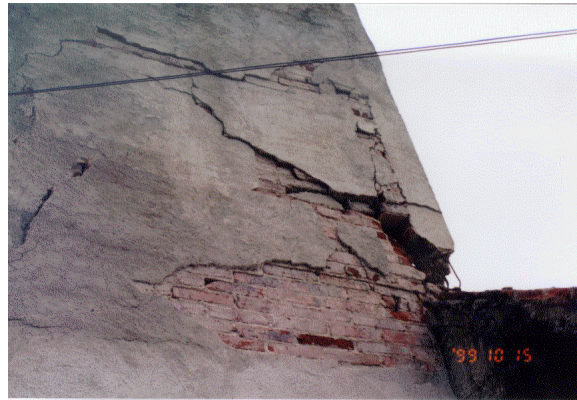
Los daños presentados en la construcción se concentraron en los muros de la saliente de la fachada este (acceso principal), así como en el cuerpo de la torre y el campanario, observándose grietas inclinadas, caída de aplanados y falla completa de muros. En los elementos confinantes de los muros de relleno, se observó acero de refuerzo longitudinal del No. 4 y acero transversal a cada 20 cm. También se observó un deficiente anclaje del acero longitudinal en la base del cuerpo de la torre y en el arranque del campanario (fig. 3.30). Según se indicó, tanto el cuerpo de la torre como el campanario serían demolidos para su posterior reconstrucción.

**Figura 3.30** *Anclaje deficiente del refuerzo longitudinal de la torre del campanario dentro del cuerpo de la iglesia*

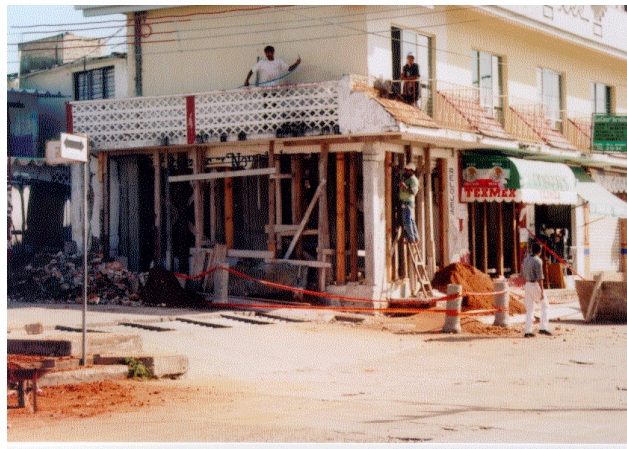
El daño que se presentó en el edificio fue en las dos primeras crujías del primer nivel de la parte sur. No se pudo constatar exactamente en que consistió el daño pero seguramente fue en los muros que se encontraban en estas crujías, además de los elementos confinantes, y al momento de la visita se estaban haciendo las reparaciones necesarias al inmueble (fig. 3.33).

**Figura 3.33 Detalle del daño y reparación del área dañada**

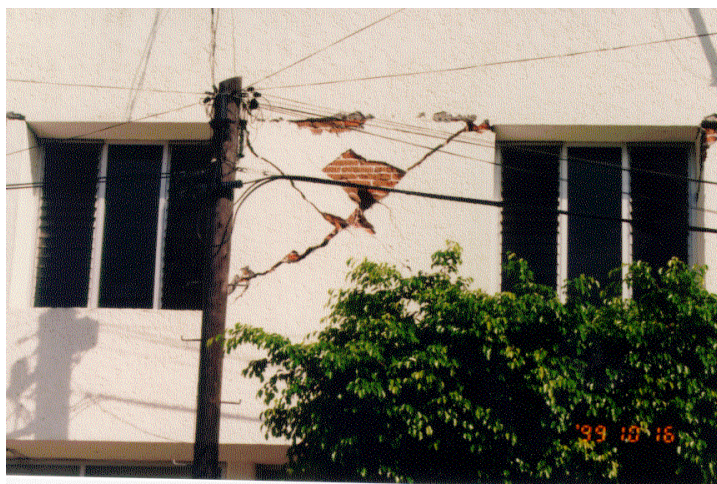
El daño observado en esta estructura, consistió en el agrietamiento de una gran cantidad de muros de mampostería, así como aplastamiento del concreto en columnas y pandeo del acero de refuerzo (figs. 3.35 y 3.36). Las columnas que tuvieron daño y que se pudo constatar, fueron las que se encuentran sobre las calles que forman la esquina, y aunque no se tuvo acceso al inmueble, se observó daño en las columnas interiores del edificio. De las columnas exteriores, se pudo corroborar que en la construcción de estos elementos se utilizó como agregado grueso boleto de río y, probablemente, como agregado fino arena de mar. El cementante utilizado era de muy mala calidad. También se pudo constatar que las columnas estaban armadas con estribos a cada 20 o 30 cm de separación (fig. 3.37); esta separación no favorece a un buen comportamiento sísmico.

**Figura 3.35** Agrietamiento en muros de fachada

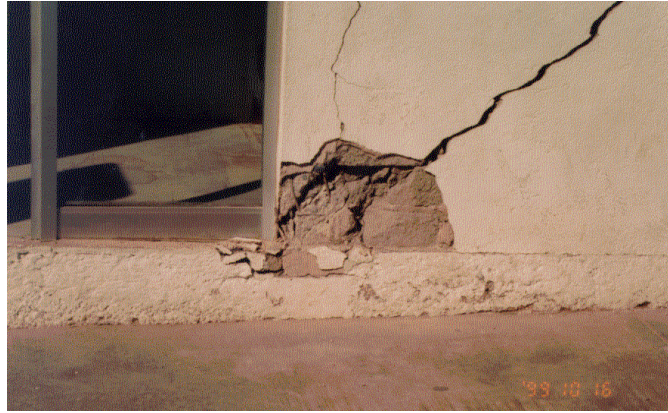
**Figura 3.36** *Agrietamiento en muro y columna*

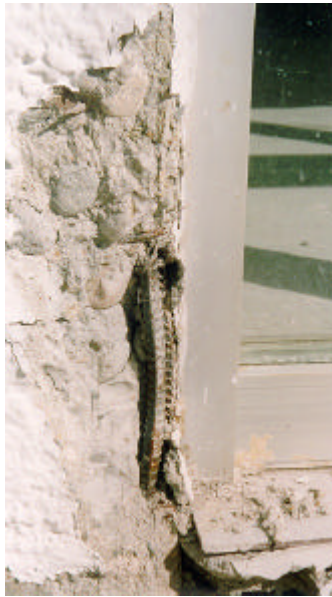
**Figura 3.37** *Pandeo del acero de refuerzo, agregado grueso inadecuado y separación elevada del refuerzo transversal*

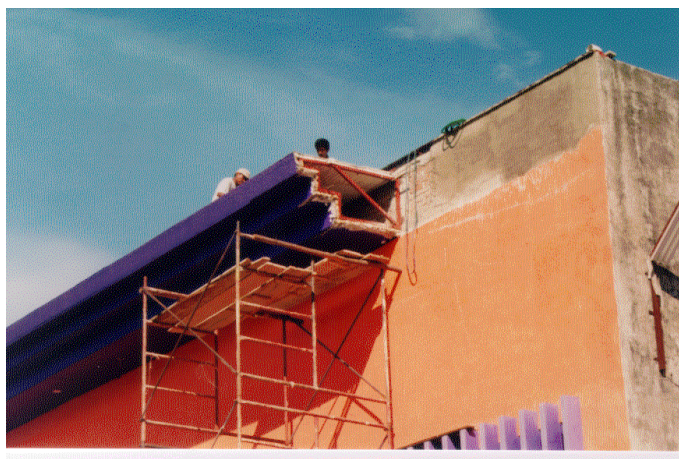
En general, la estructura presenta un buen diseño. El daño que presentó fue solamente la caída de una porción del faldón exterior (fig 3.39).

**Figura 3.39** Detalle del daño en el faldón de la fachada

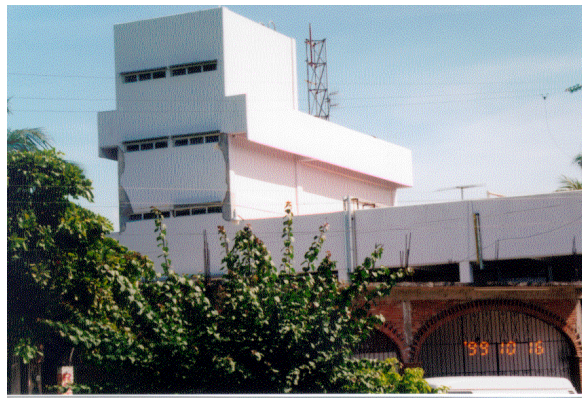
Los daños que se presentaron en este edificio fueron caída de acabados y problemas de columna corta en el primer nivel de apéndice (fig. 3.41). El resto de la estructura se encontraba sana.

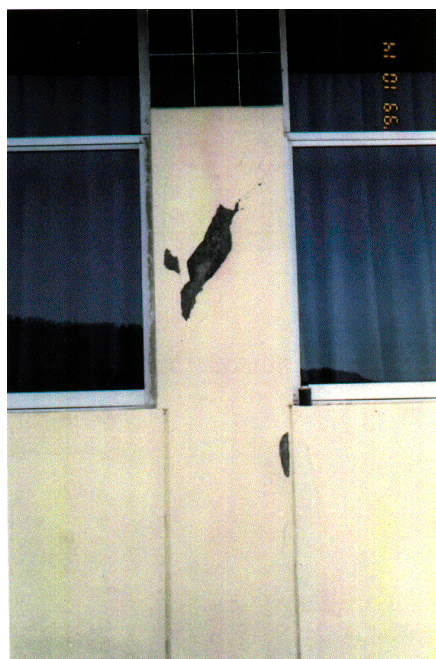
**Figura 3.48** Grietas debidas a esfuerzo cortante en una de las columnas de la fachada norte

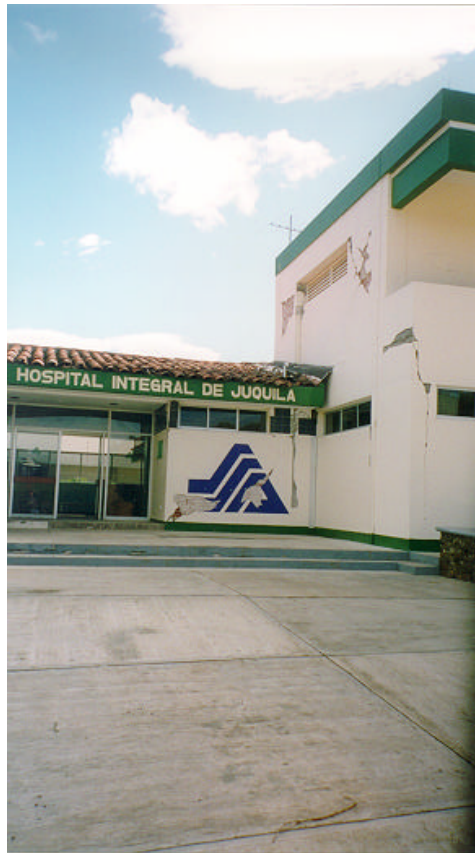
**Figura 3.49** Agrietamiento en una de las salientes de la parte frontal del edificio

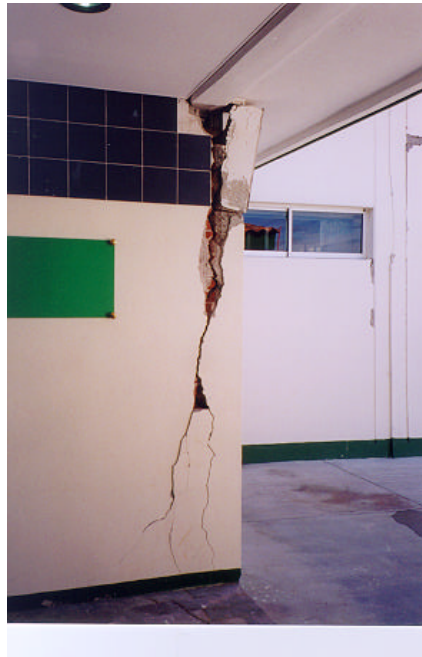
**Figura 3.50** Detalle del anclaje inadecuado de un castillo en la parte frontal del edificio

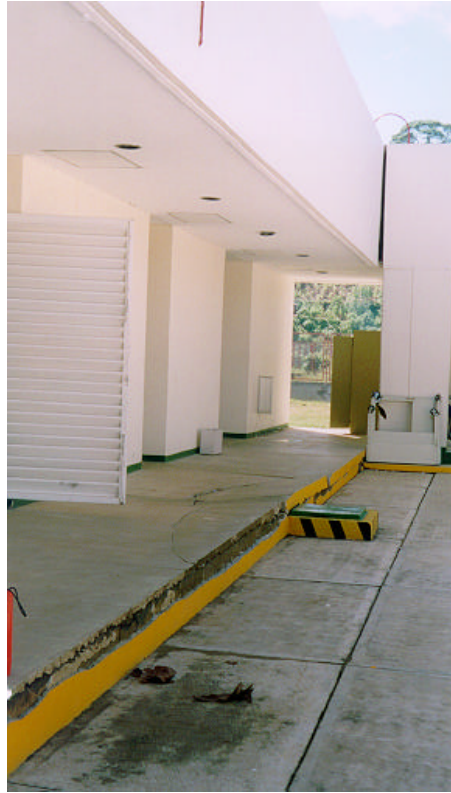
**Figura 3.54** Hundimiento diferencial en la zona de la banquetta del cuerpo IV

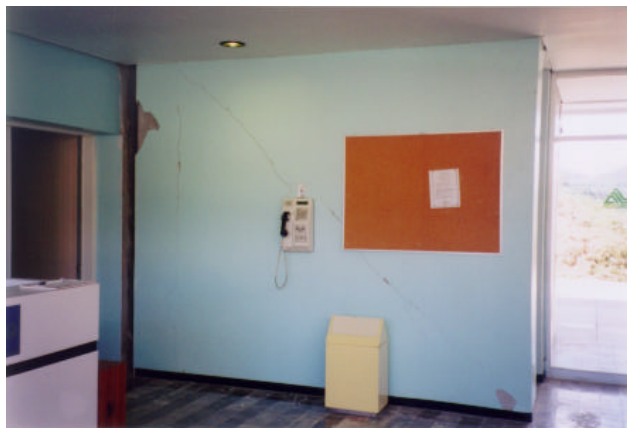
**Figura 3.55** Daño ligero un muro divisorio de mampostería confinada

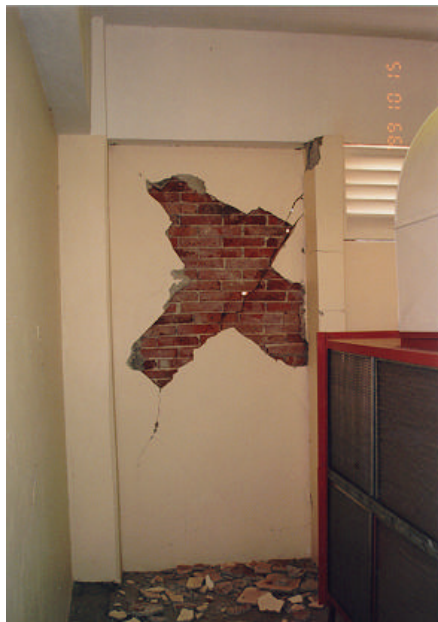
**Figura 3.56** Daño moderado en un muro de relleno de mampostería confinada del cuarto de aire acondicionado

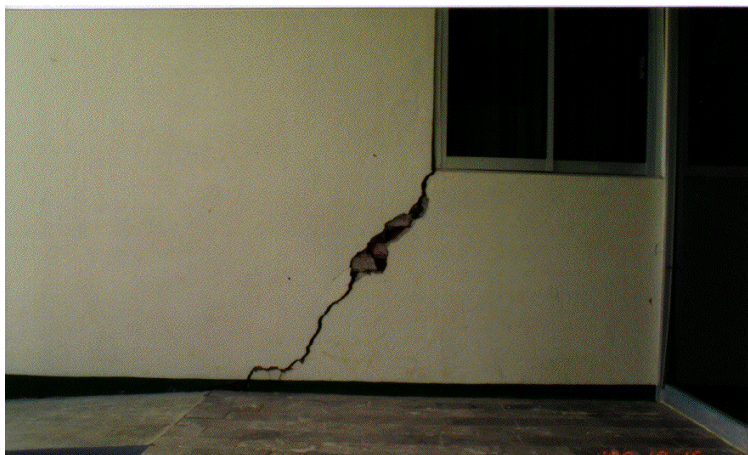
**Figura 3.57** Daño moderado en un muro de mampostería confinada

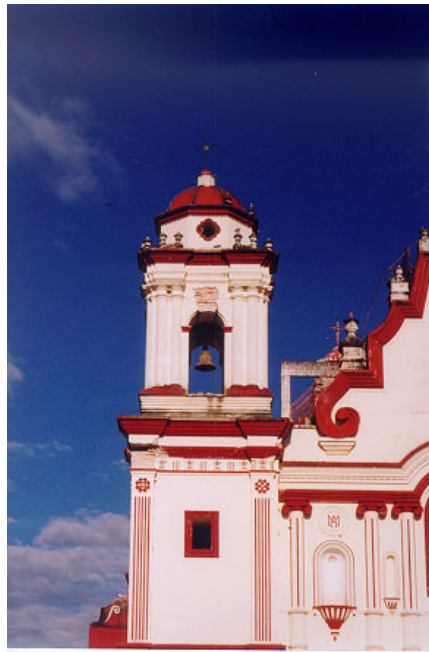
**Figura 3.61** Detalle del ligero daño que presentaron las torres de la Iglesia de Santa Catarina Juquila

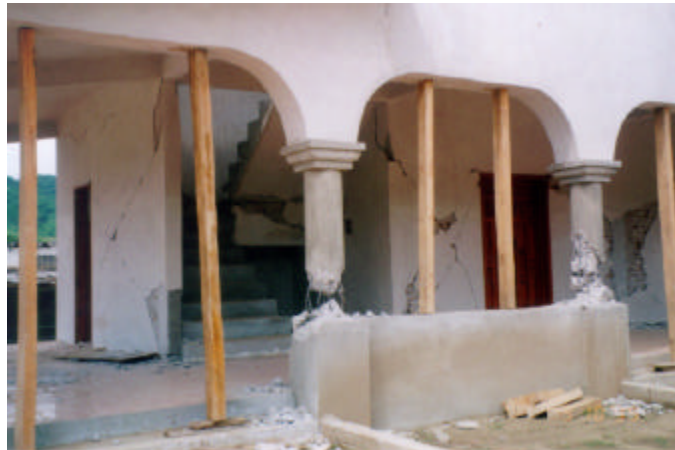
**Figura 3.63** Daño en muros de mampostería y columnas de concreto

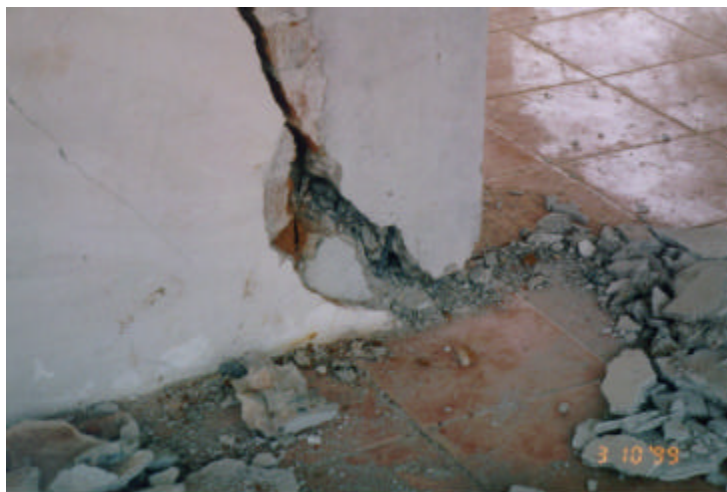
**Figura 3.64** Detalle del daño en un castillo de un muro de mampostería

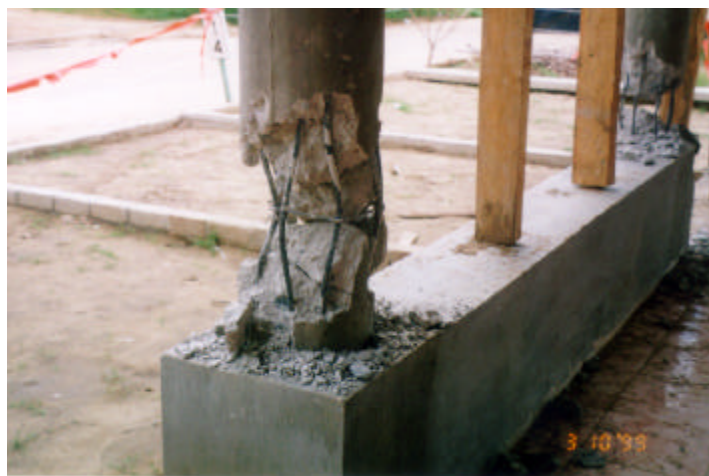
**Figura 3.65** Detalle del daño en las columnas del edificio que además muestra el escaso refuerzo transversal (estribos)

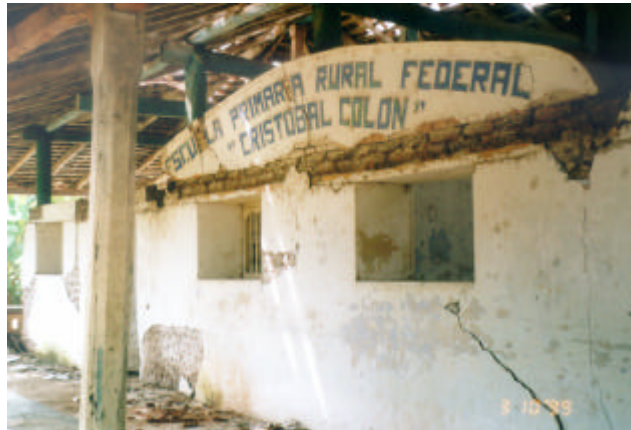
*Figura 3.66 Daño en los muros de adobe y techo del edificio*

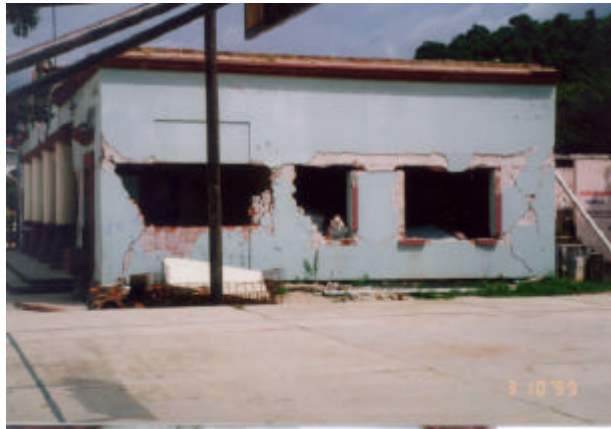
**Figura 3.68** *Daño en el muro lateral derecho del palacio municipal*

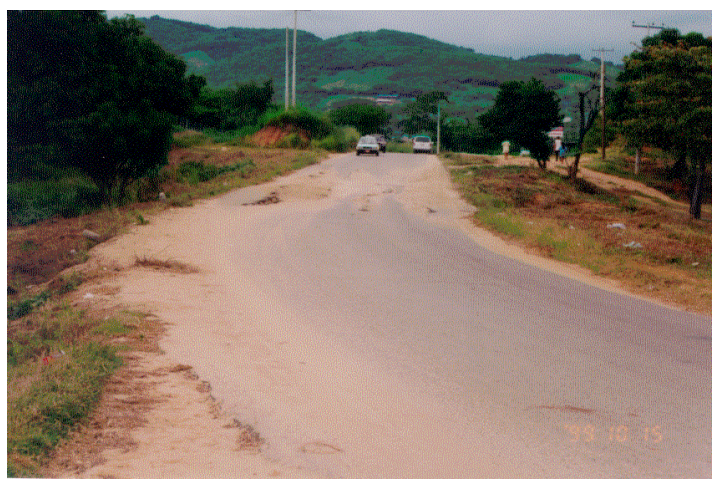
**Figura 3.71** Daño en carretera, tramo Puerto Escondido – San Gabriel Mixtepec

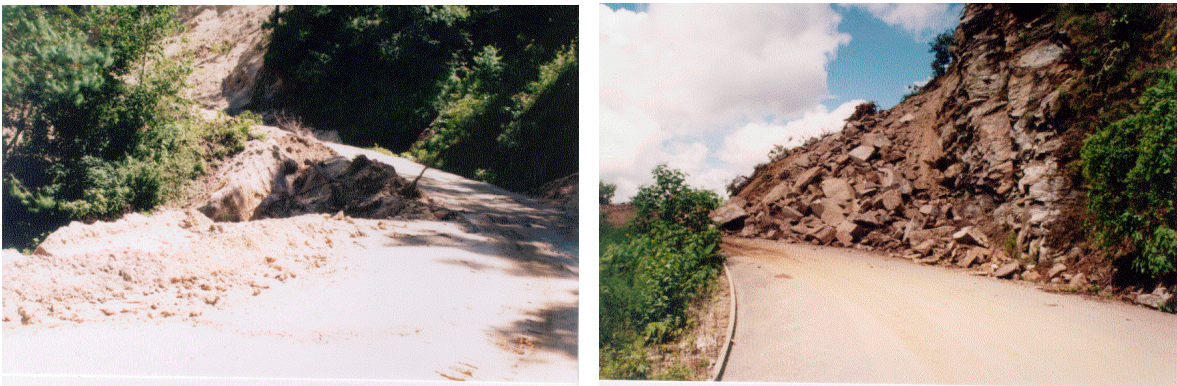
**Figura 3.72** Daño en carretera, tramo San Gabriel Mixtepec – La Asunción

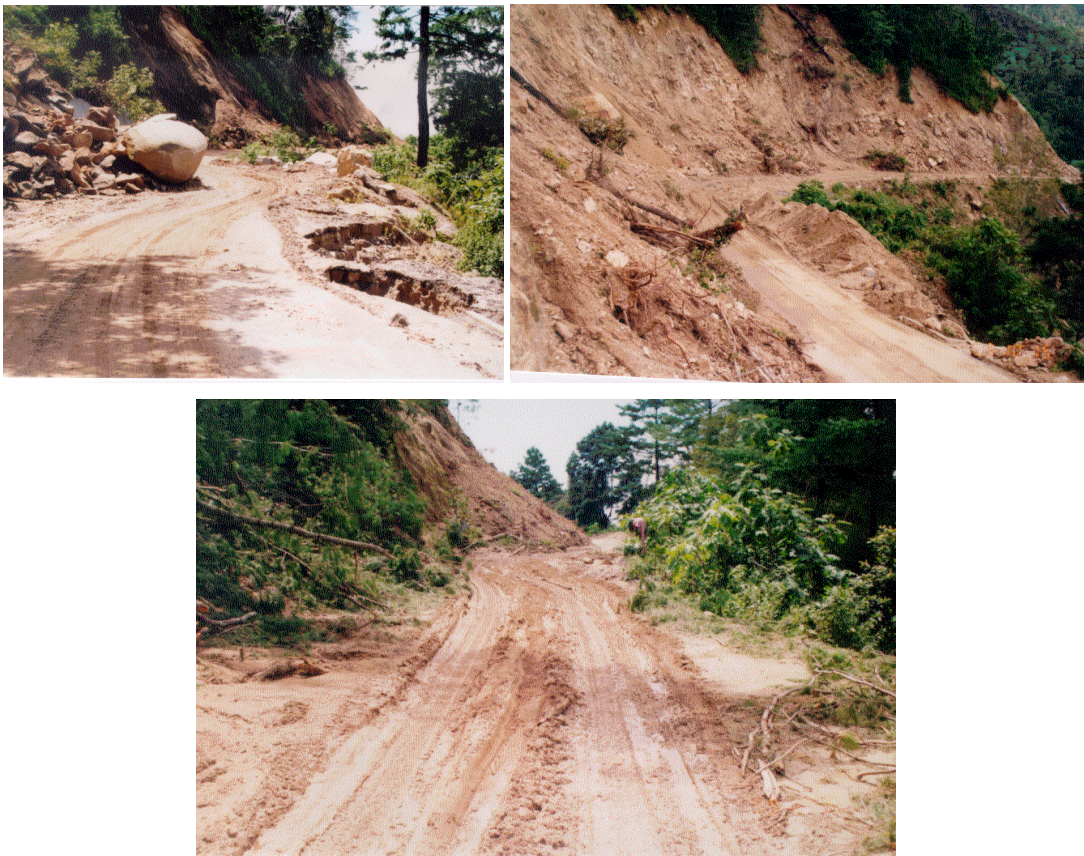
**Figura 3.73** Daño en carretera, tramo La Asunción – El Vidrio

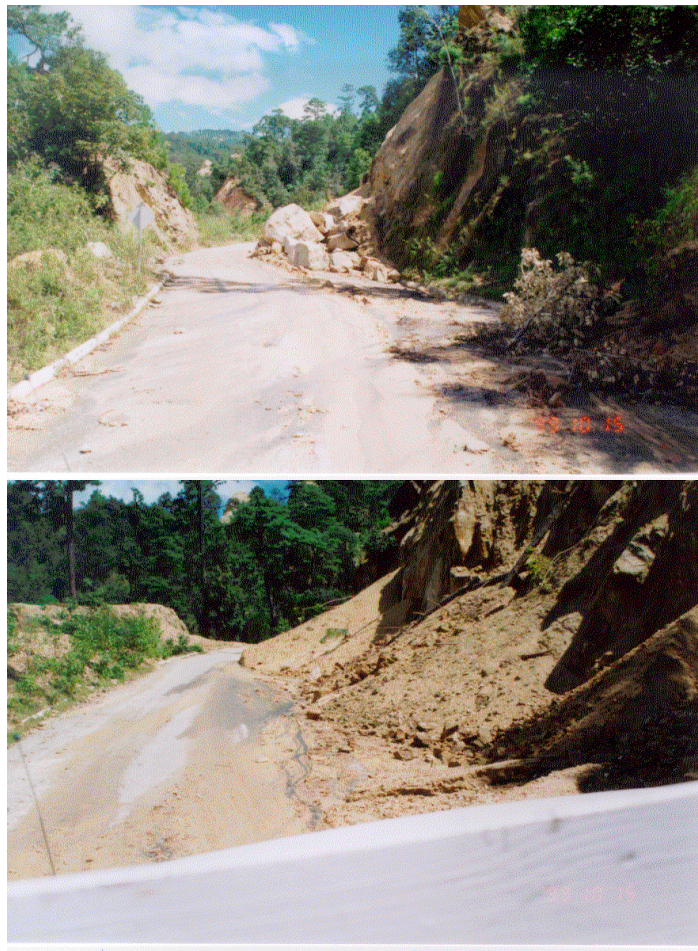
**Figura 3.74 Daño en carretera, tramo El Vidrio – Juquila**
