REPORTE DEL INSTITUTO DE ARQUITECTOS DE JAPON

DAÑOS CAUSADOS POR EL SISMO DE MICHOACAN DE 1985 -REPORTE DEL INSTITUTO DE ARQUITECTOS DE JAPON-

DR. KAZUAKI MASAKI Profesor, Instituto Tecnológico de Aichi

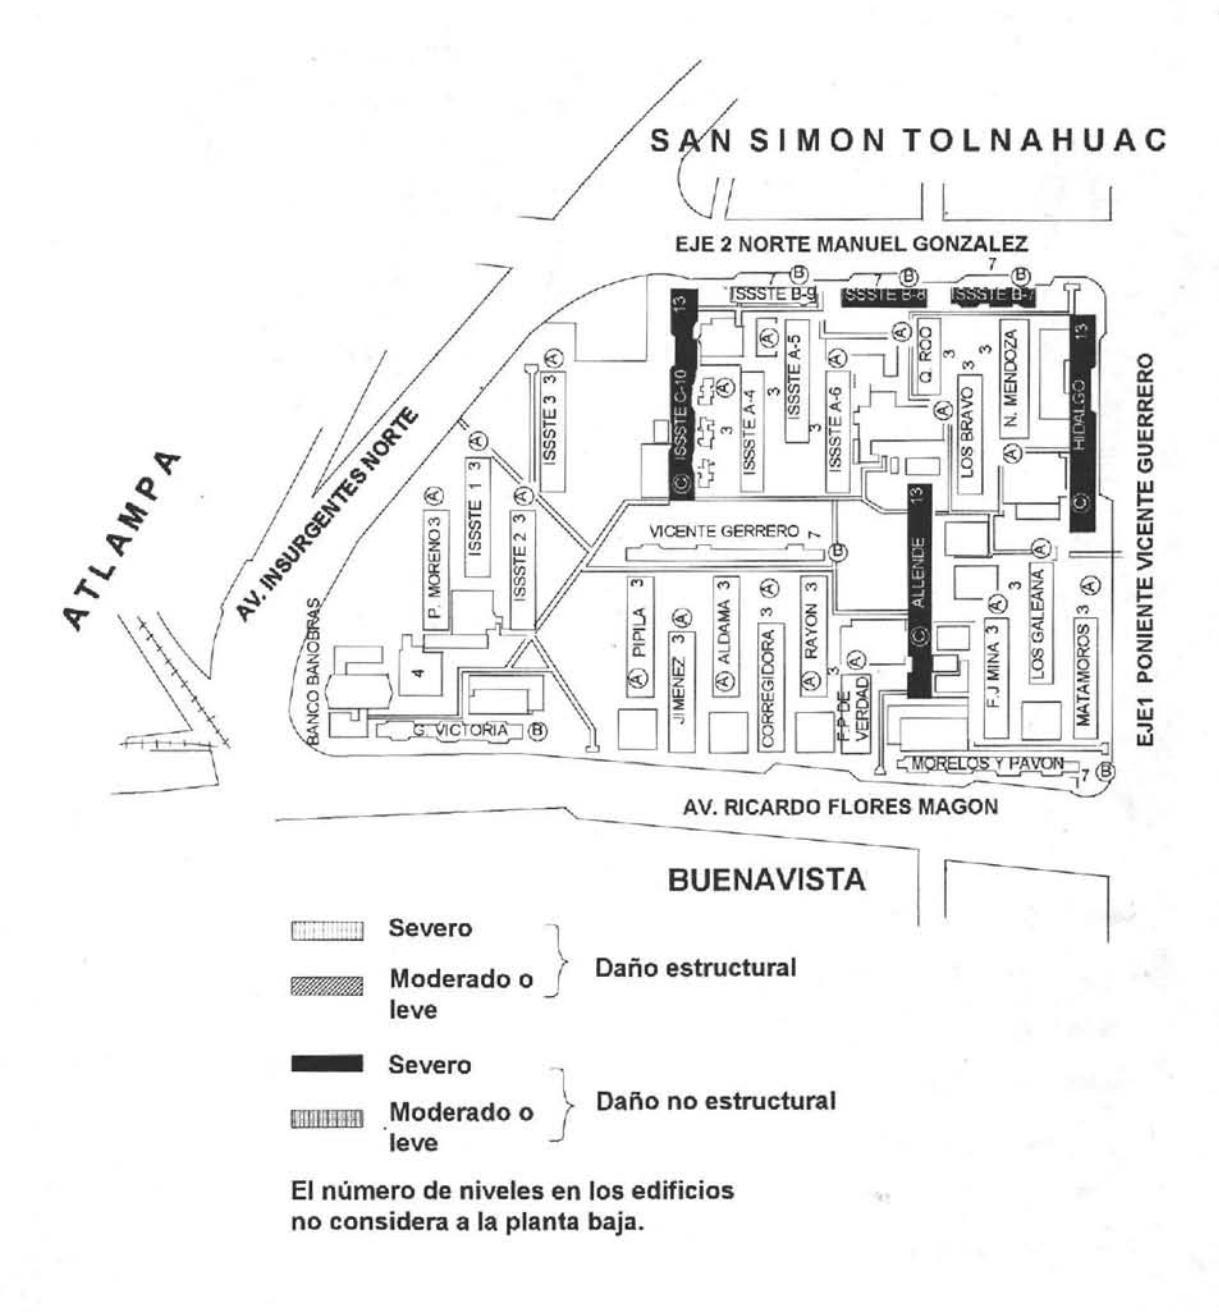
Fig. 3.1.10a Distribución de daños en la Unidad Nonoalco - Tlatelolco (1)

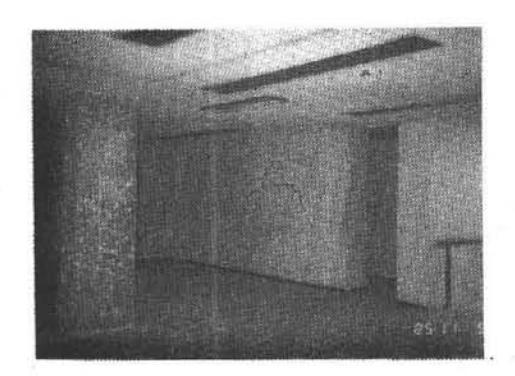
Foto 3.1.37 Daños en el interior del edificio 118.

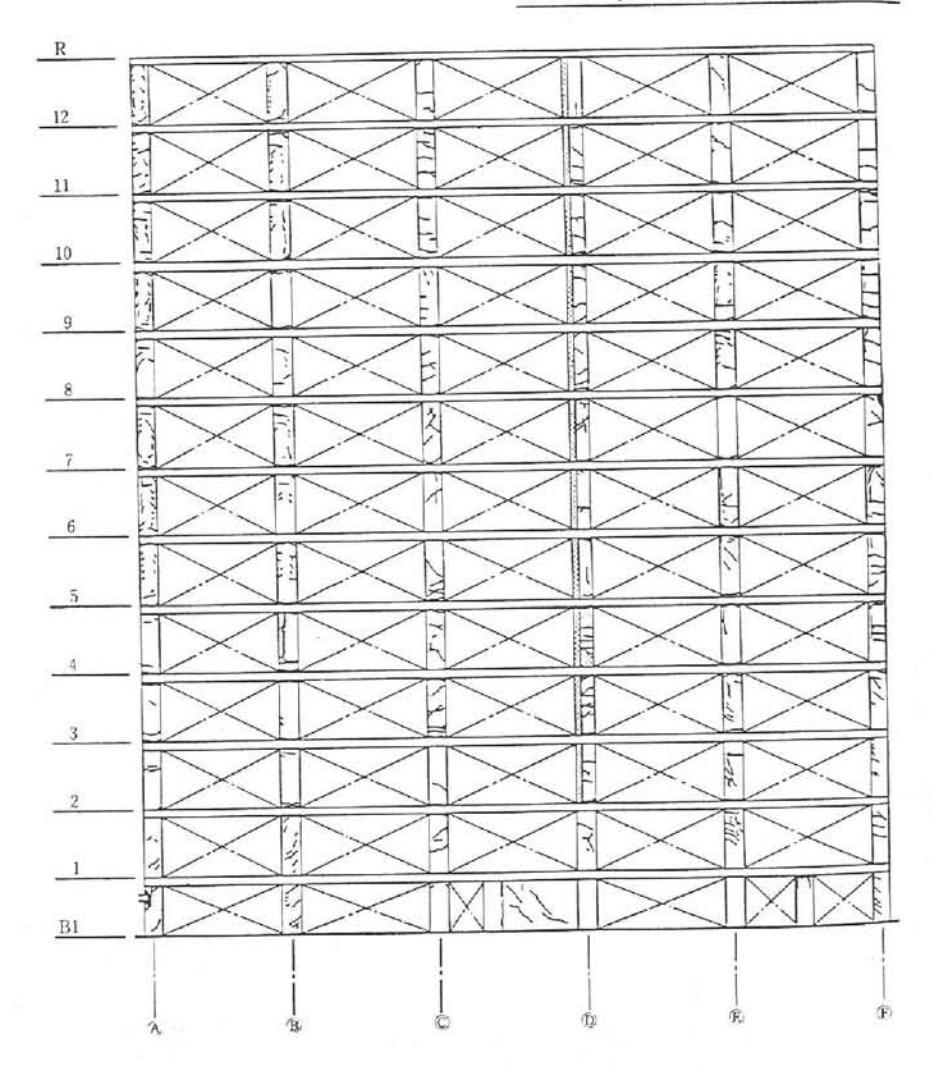
Fig. 3.1.20 Patrón de agrietamiento en el lado oeste del marco 3 del edificio 150.

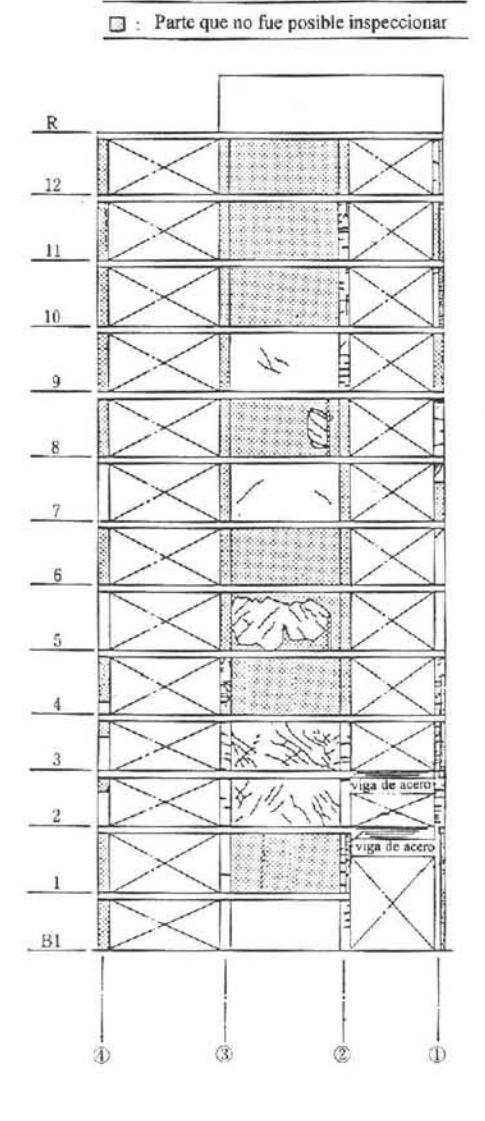
Fig. 3.1.21 Patrón de agrietamiento en el lado sur del marco D (edificio 150).

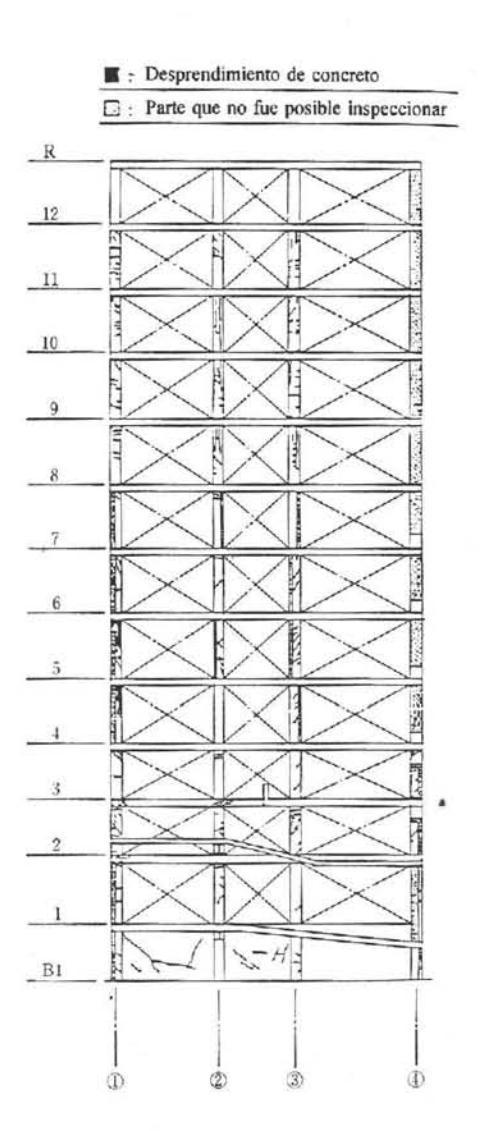
Fig. 3.1.22 Patrón de agrietamiento en el lado norte del marco F (edificio 150).

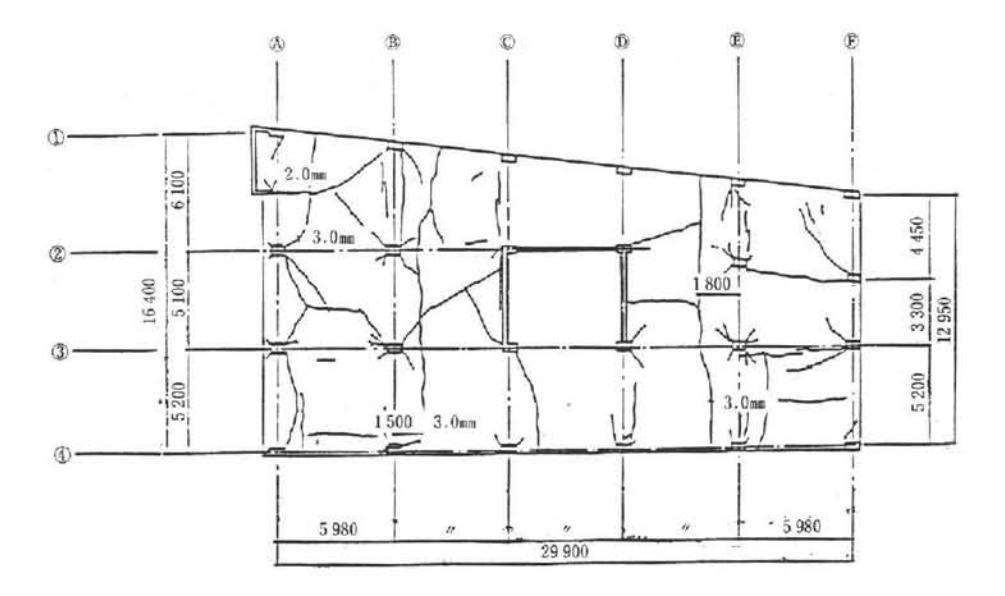
Fig. 3.1.23 Patrón de agrietamiento en la losa del nivel 10, vista superior (edificio 150).

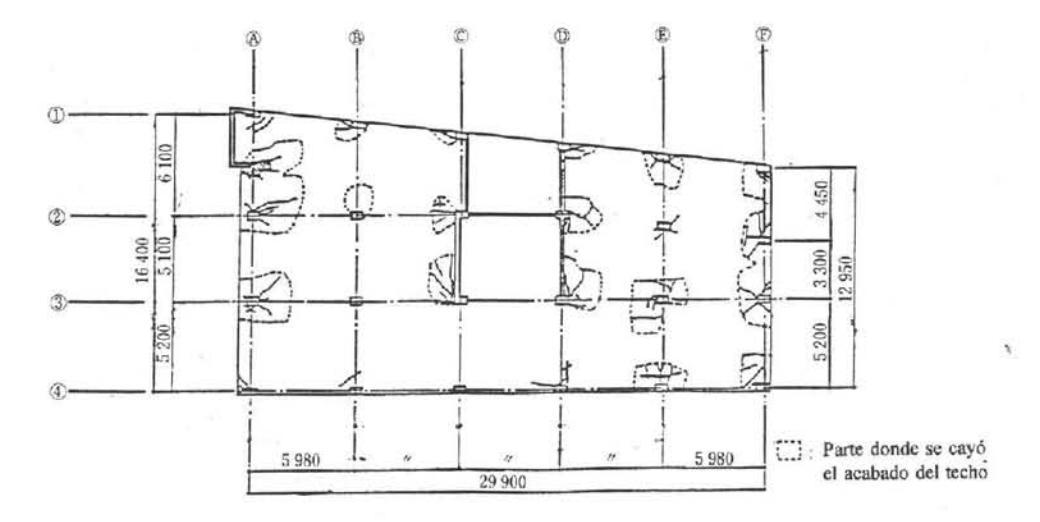
Fig. 3.1.24 Patrón de agrietamiento en la losa del nivel 10, vista inferior (edificio 150).

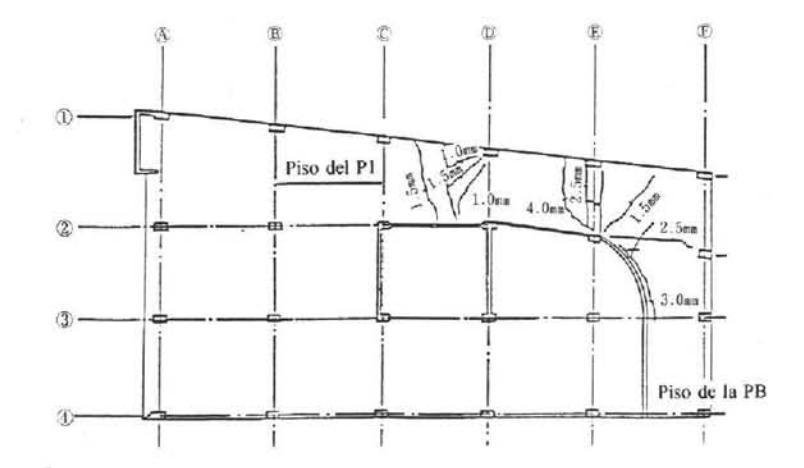
El pequeño tramo de muro no estructural de CR que sobresale del eje A (Fig. 3.1.27), tiene columnas rectangulares a ambos lados. Las mismas están conectadas a la columna de la esquina del eje 1 y a la viga entre 1 y 2 del eje A (Fig. 3.1.19). Por otra parte, la parte inferior de este muro está conectada con el muro del sótano que está afuera del eje A. En este muro se observaron grietas por cortante. La parte superior del muro en sí no sufrió muchos daños, pero hizo que la viga entre 1 y 2 del eje A se dañara. También provocó que se agrietara el piso cercano a ella (Foto 3.1.42).

Fig. 3.1.27 Grietas en una de las rampas.

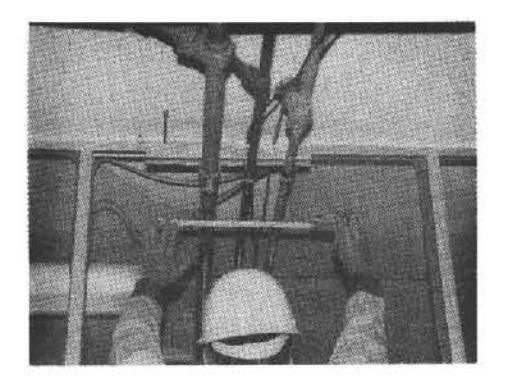
Foto 3.1.112 Vidrio de un cancel que se rompió al chocar con las tuberías que lo atravesaban (edificios 411).

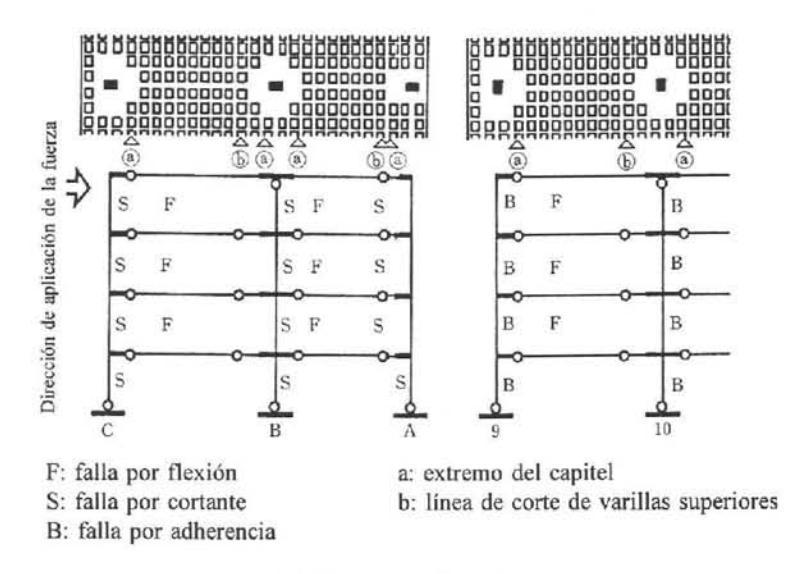
Fig. 3.1.67 Patrón de falla del marco.

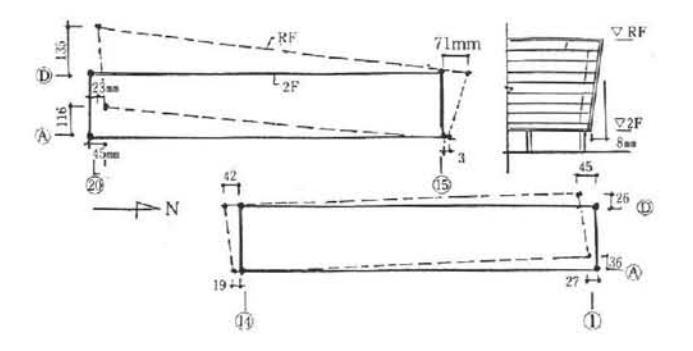
Fig. 3.1.94 Inclinación y deformación del edificio P. Arreaga de la Unidad Nonoalco-Tlatelolco.
