# Atlas de Riesgos Naturales del Municipio de Empalme

2011

Empalme, Sonora

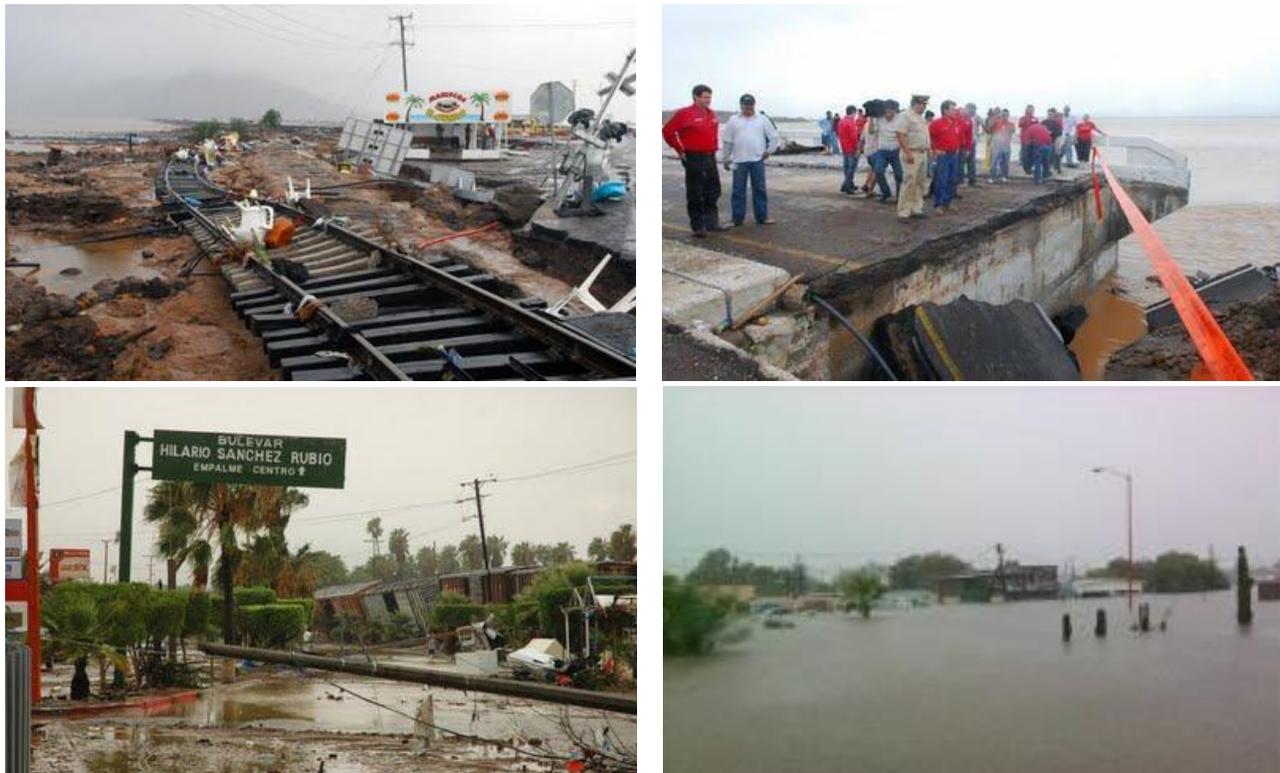
Figura 2. Imágenes de los daños causados por la tormenta tropical “Jimena” en el año 2009.

**4 de Septiembre de 2009:** Registro del fenómeno meteorológico más intenso que haya conocido la región, el cual tuvo impacto directo en los municipios de Guaymas y Empalme. De acuerdo a información de diferentes medios impresos locales y estatales, esta tormenta tropical, denominada “Jimena”, dejó una precipitación record, una lluvia acumulada de 711.1 milímetros en Guaymas y 365 milímetros en Empalme. Tuvo fuerte impacto en las vías de comunicación: se derrumbaron puentes y se afectaron las vías del ferrocarril, ambas ciudades quedaron incomunicadas. Se tiene registro de grandes zonas inundadas, pérdidas materiales y miles de damnificados.

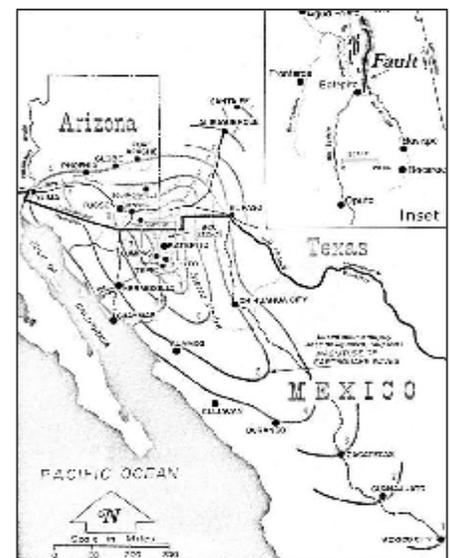
Figura 3. Mapa ubicación del temblor por E. Fay Bennett, en 1977

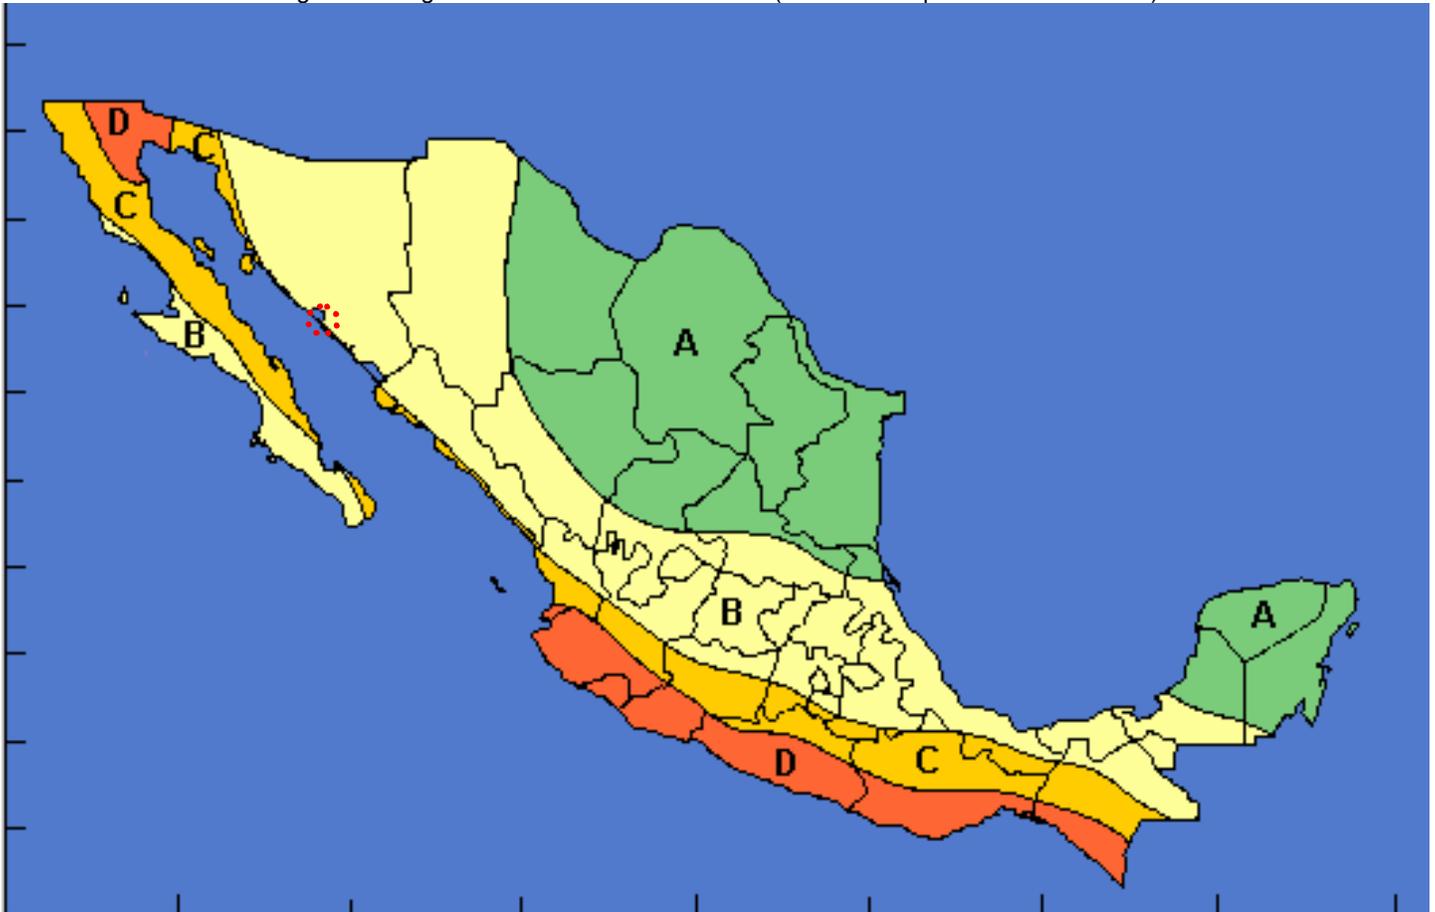
Figura 32. Regionalización Sísmica de México (Modificado a partir de Manual CFE)

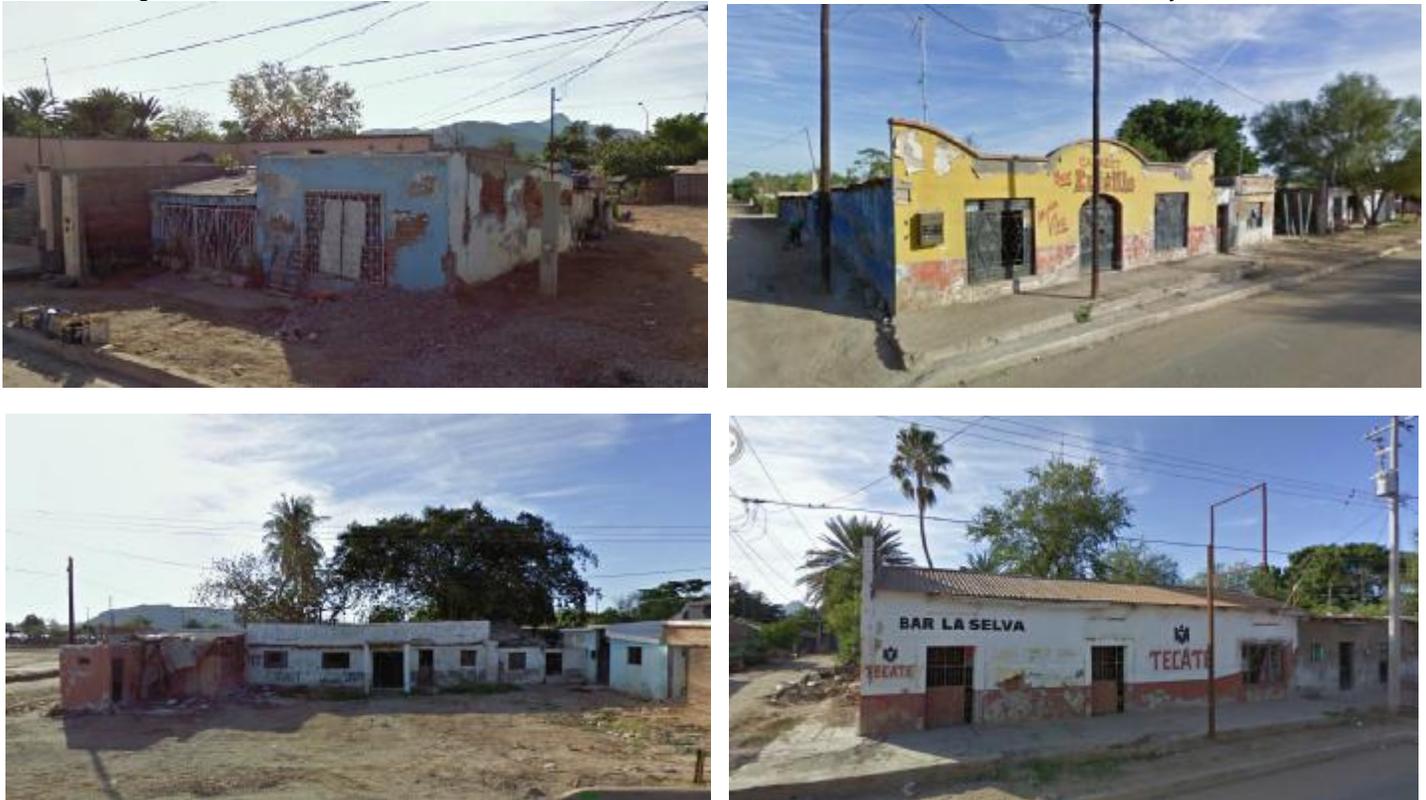
Figura 34. Construcciones con alta vulnerabilidad física ante sismos en la colonia Bella Vista Norte y Bella Vista.

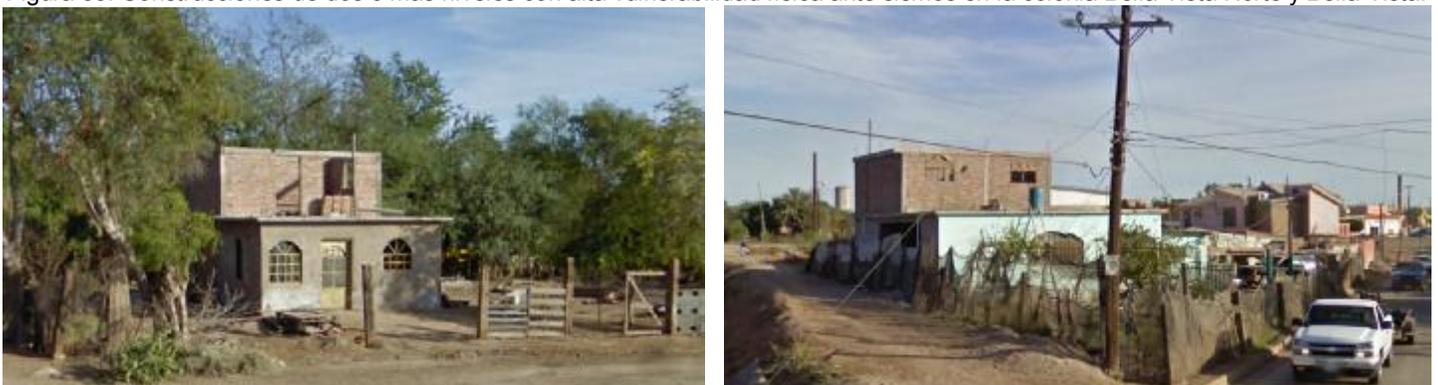
Los casos más preocupantes son los de viviendas habitadas, generadas por la autoconstrucción y que cuentan con más de una planta. Éstas en su mayoría, carecen de criterios estructurales que garanticen la estabilidad de la edificación, lo que resultaría muy perjudicial en caso de presentarse un sismo. Algunas de estas viviendas ya cuentan con cuarteaduras importantes, lo que aumenta su vulnerabilidad física en caso de un temblor.

Figura 35. Construcciones de dos o más niveles con alta vulnerabilidad física ante sismos en la colonia Bella Vista Norte y Bella Vista.

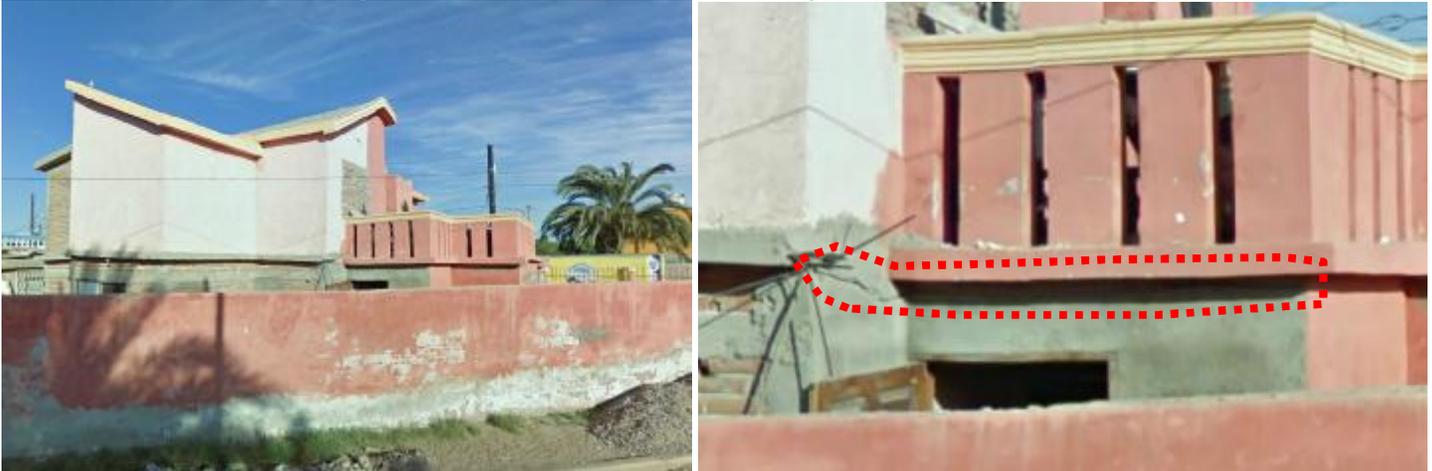
Figura 36. Vivienda estructuralmente en riesgo en la colonia Bella Vista.

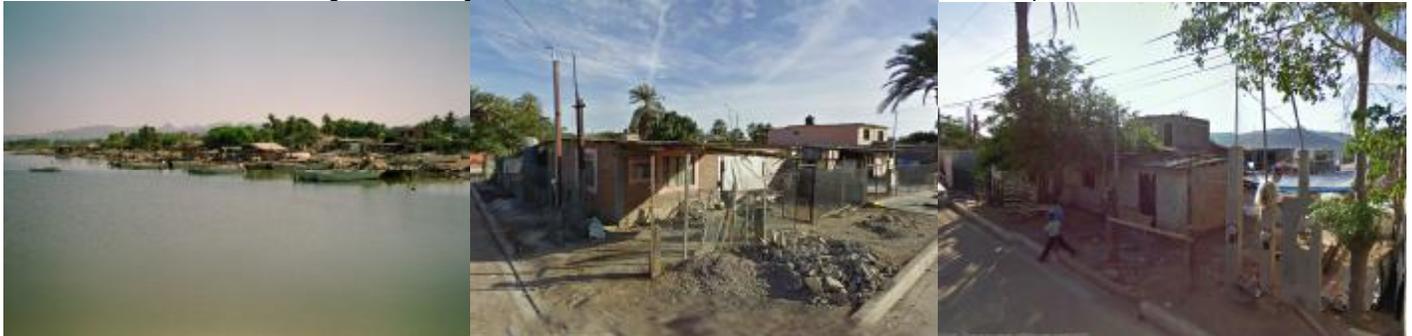
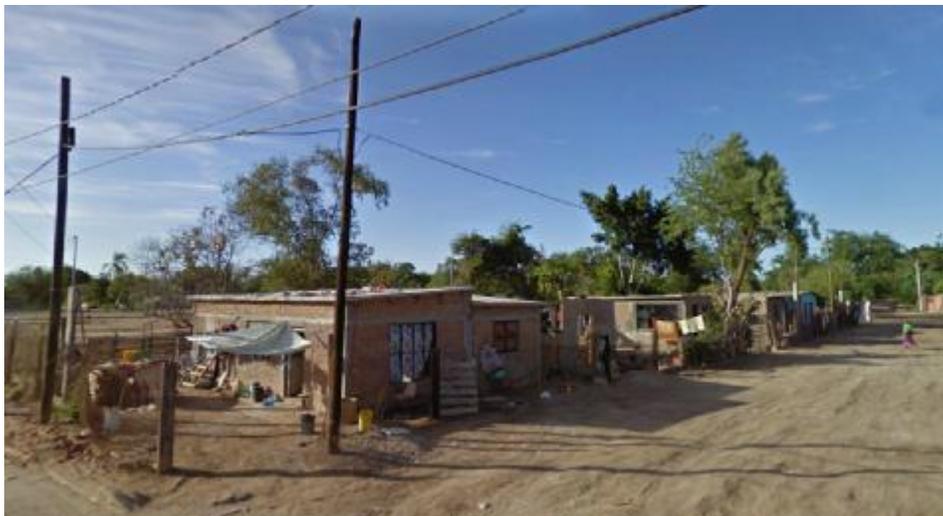
Figura 40. Imágenes de la colonia de Bella Vista en la ciudad de Empalme.

De las colonias antes mencionadas, las que presentan la vulnerabilidad física más alta son las que se encuentran asentadas en la periferia oeste de la ciudad, sobre el límite del estero El Rancho, tal es el caso de las colonias Pesqueira, Pitic, Bella Vista y Bella Vista Norte. Se estima que la población que conforma esta zona en particular es igual a poco más de 2,900 habitantes.

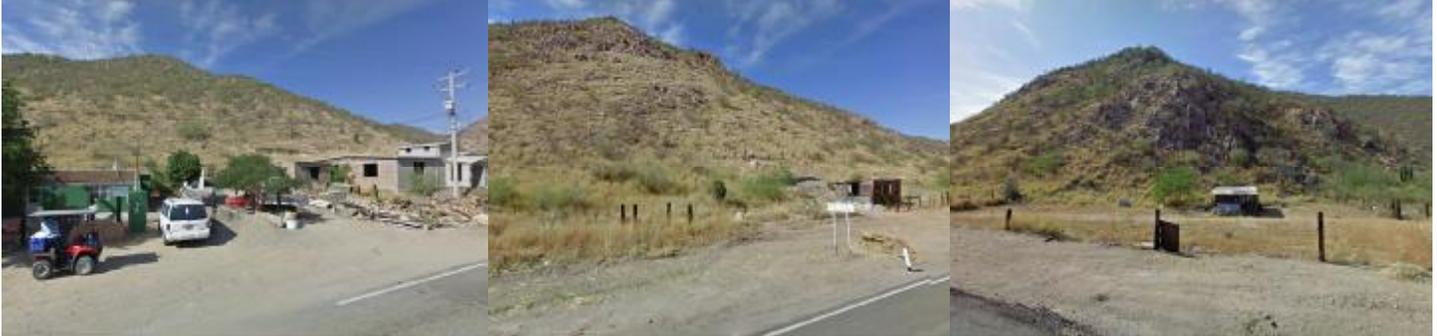
Durante el recorrido de campo, se verificó que el material que se desprende y que es arrastrado pendiente abajo por los escurrimientos de las lluvias es, en la mayor parte, de dimensiones pequeñas por lo que se considera de riesgo bajo. A su vez, las viviendas en su mayoría no se encuentran asentadas sobre las laderas, sino al pie de los cerros, por lo que su estabilidad no se encuentra comprometida, ya que no están en zonas susceptibles a deslizarse. El riesgo que más bien corren es al recibir el impacto del material en caso de un deslizamiento, causando daños parciales en muros o techos.

Figura 47. Colonia La Ladrillera, asentamientos ubicados en las faldas del Cerro La Cruz.

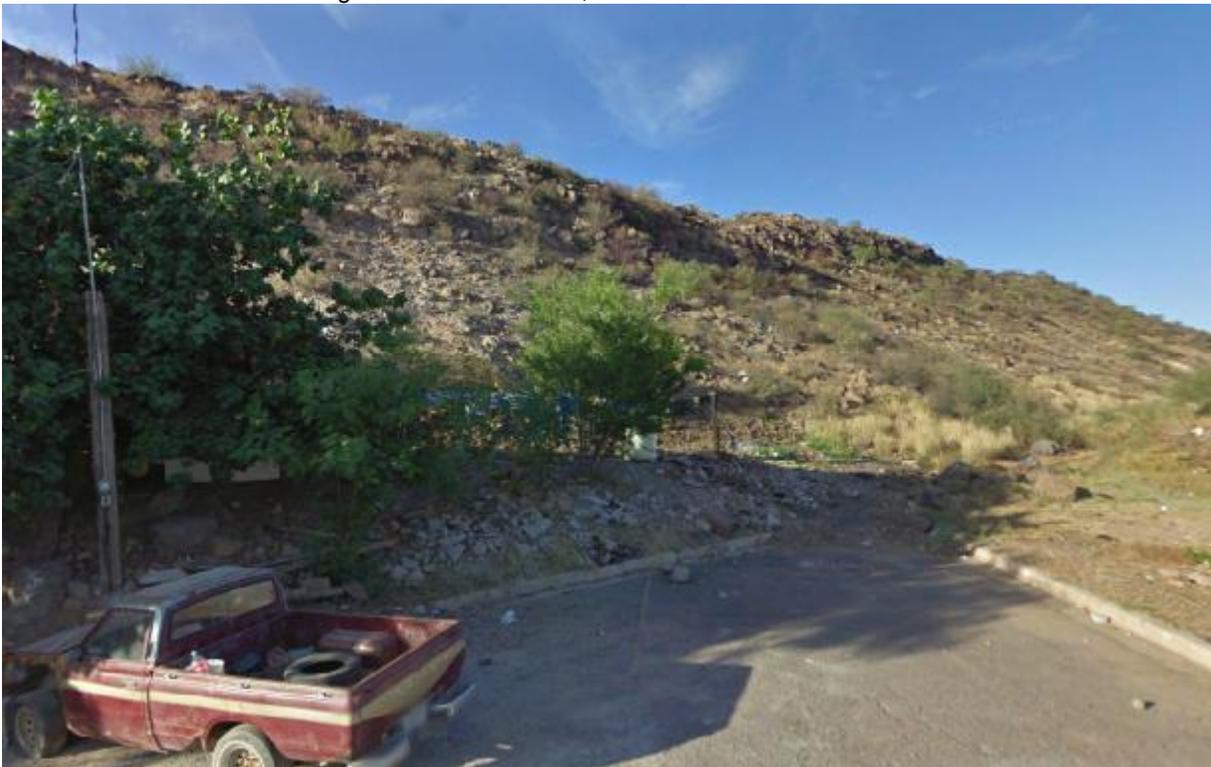
Únicamente, en una porción del flanco este, al norte de esta elevación, así como en la parte norte de la colonia Juárez y Moderna Norte, se detectaron sectores que han presentado deslizamientos que han generado movimientos de rocas de tamaño considerable. Este riesgo, se debe combinar también con la precariedad que caracteriza a las construcciones que se asientan en estas zonas, lo que determina un riesgo medio para la población.

Figura 48. Cerro La Cruz, al norte de la colonia Juárez.

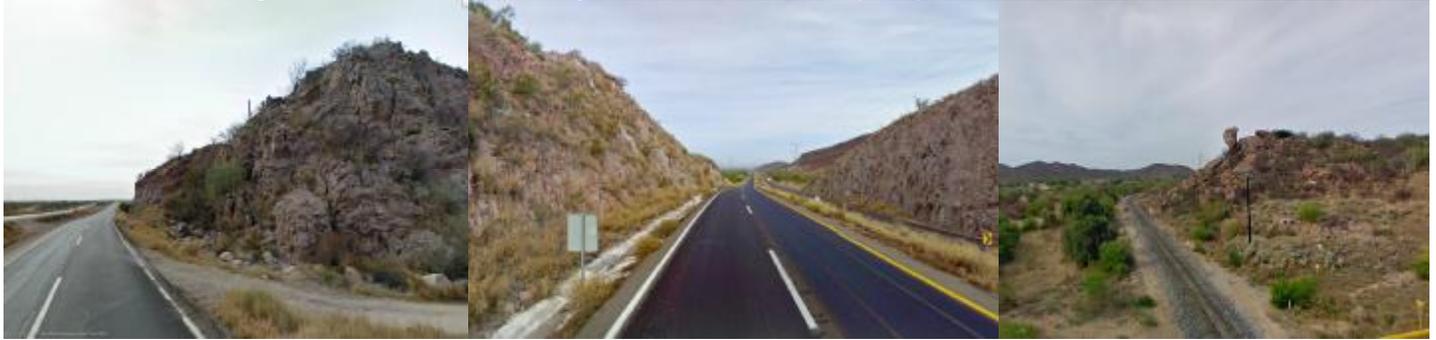
Figura 49. Carretera Federal 15 y vías del ferrocarril en su paso por el cerro Piedra Volada.

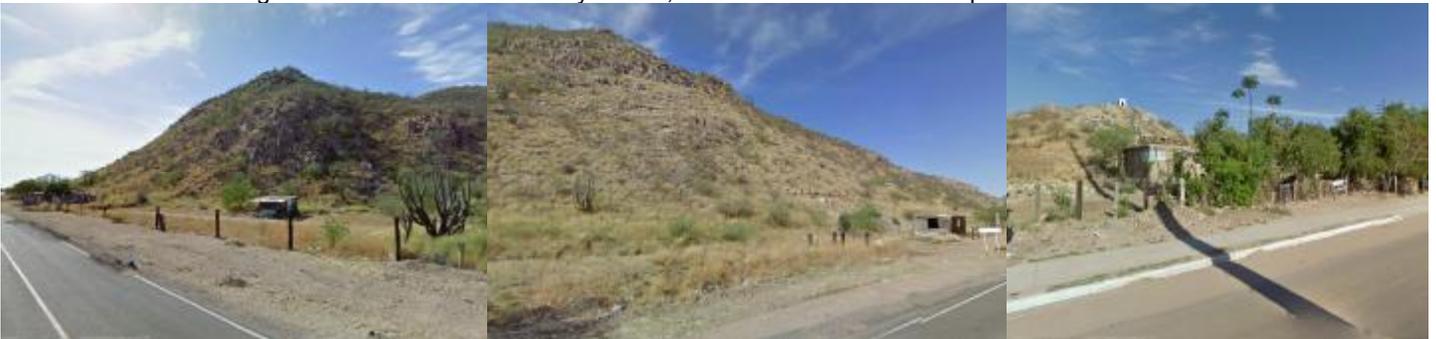
Figura 50. Colonia La Ladrillera y Juárez, asentamientos ubicados al pie del Cerro La Cruz

En el análisis previo se identificaron como zonas de riesgos algunos sectores de las colonias ubicadas al pie de los cerros Batamotal, La Cruz y Piedra Volada, las cuales corresponden a las colonias La Ladrillera, Jordán, Juárez y Moderna Norte. Estos asentamientos, a pesar de no estar ubicado en las faldas o laderas de los cerros, se encuentran en el área de impacto de los derrumbes de rocas que estas elevaciones presentan. El sector identificado como de riesgo ante derrumbes se compone de por 39 manzanas y 275 habitantes.

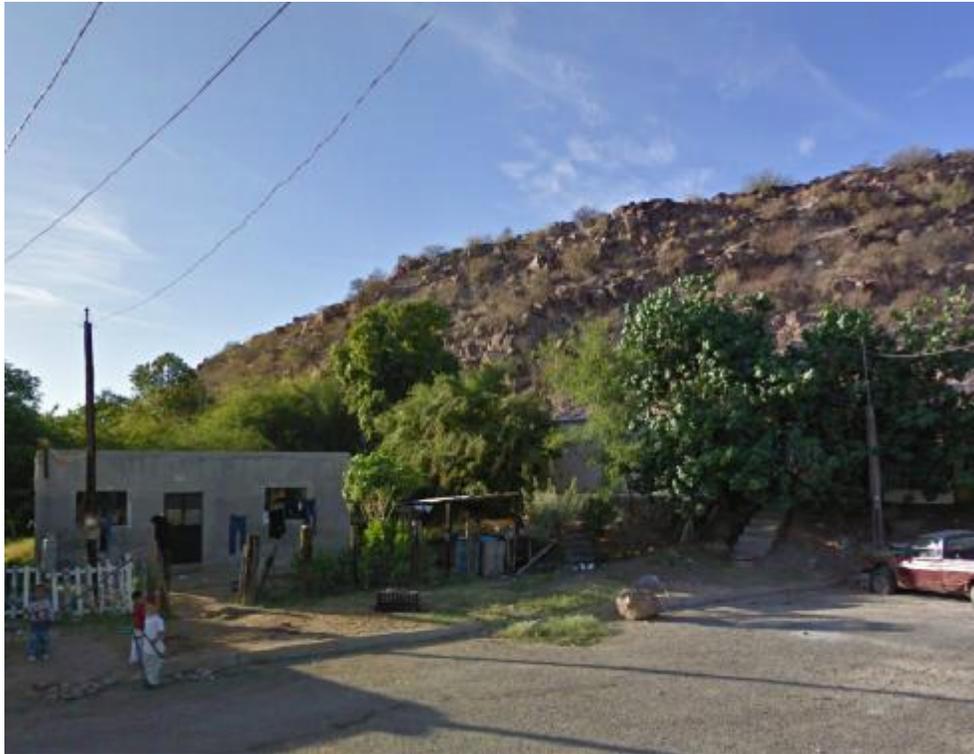
Figura 51. Cerro La Cruz, al norte de la colonia Juárez.

Actualmente no se tiene registro de derrumbes de rocas que haya dañado viviendas o afectado a la población, sin embargo, en recorridos de campo se pudo verificar la presencia de rocas de tamaño considerable, algunas hasta de medio metro de diámetro, las cuales se han desprendido de las partes altas de los cerros y han rodado hasta caer en las zonas de viviendas asentadas al pie de estas elevaciones. Este peligro combinado con la precariedad de las viviendas que se ubican en estas áreas, lo que aumenta su vulnerabilidad física, representa un riesgo que va desde bajo, medio y alto en algunos sectores.

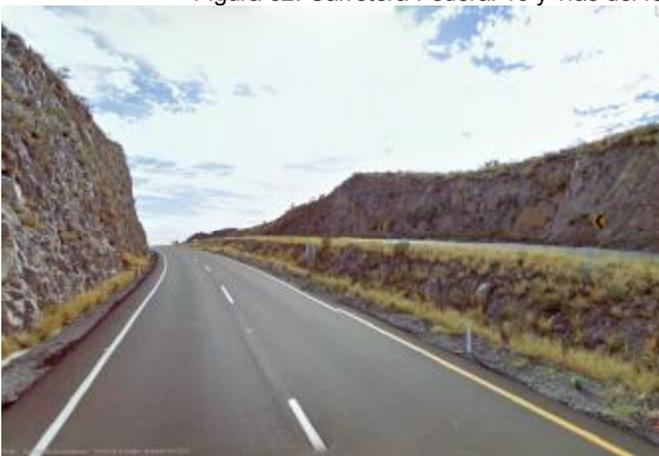
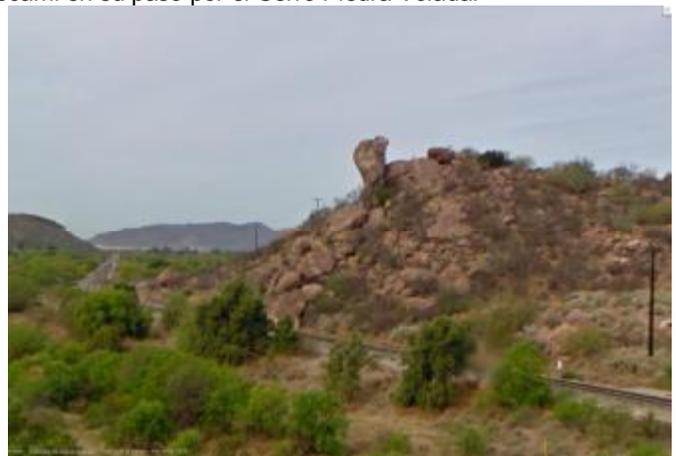
Figura 52. Carretera Federal 15 y vías del ferrocarril en su paso por el Cerro Piedra Volada.

Otra zona que también registra derrumbe de rocas, es la carretera federal 15 a la altura del cerro piedra volada, en esta área se realizó un corte de terreno para la construcción de la carretera, lo cual ha dejado expuesta una pared de rocas, que en épocas de lluvia ha generado desprendimientos, sin reportarse mayores afectaciones o daños en la infraestructura carretera o en algún transporte.

Por esta misma zona también pasan las vías del ferrocarril, las cuales pudieran verse afectadas en caso de del derrumbe de rocas del cerro Piedra Volada, elevación emblemática y destacada precisamente por exponer una roca de gran tamaño en una posición de aparente equilibrio, la cual podría representar un riesgo al derrumbarse sobre las vías del tren, y mucho más grave aún, al afectar a algún ferrocarril con carga peligrosa en tránsito por esta ruta.

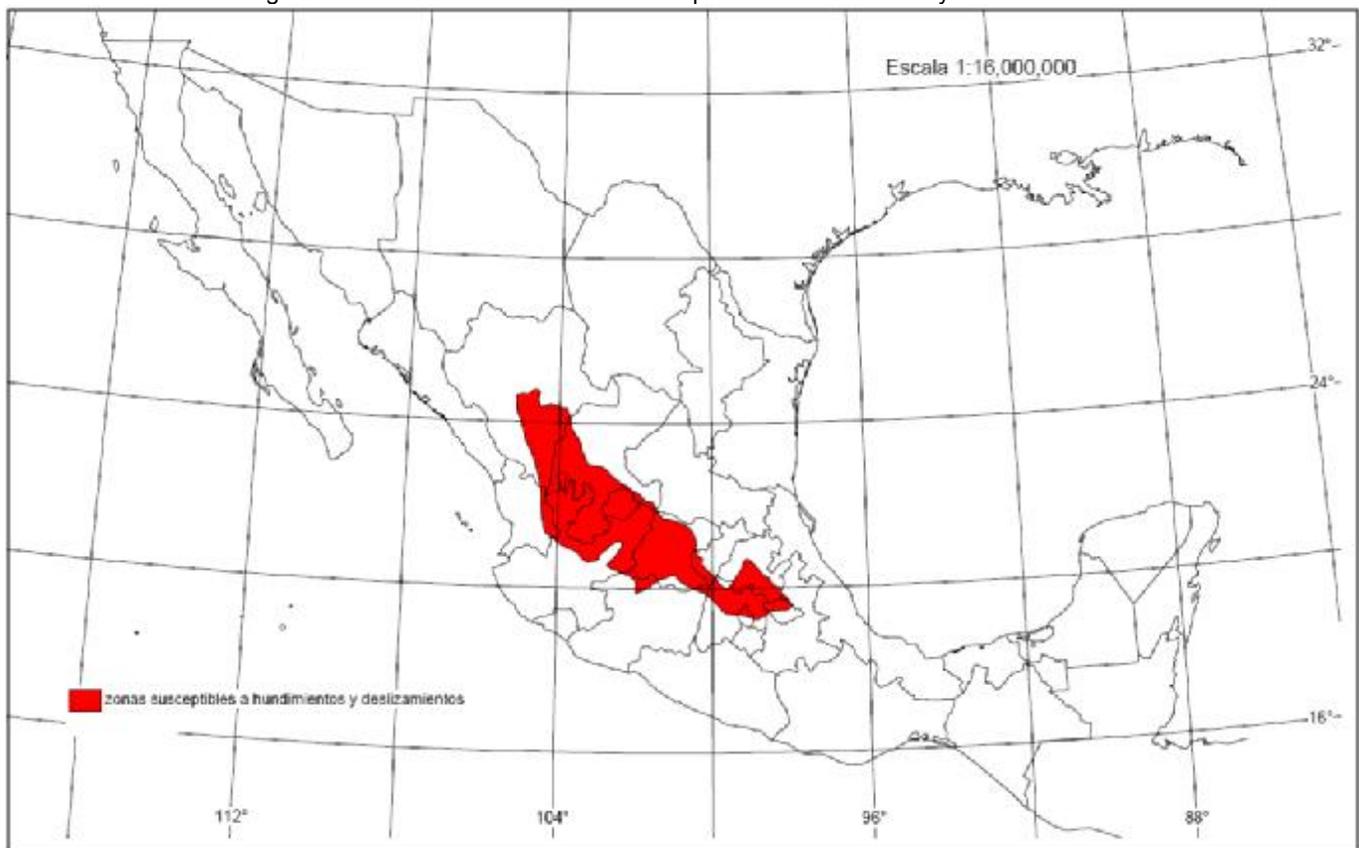
Figura 53. Zonificación de las áreas susceptibles a hundimientos y deslizamientos.

De acuerdo al Diagnostico de Peligros e Identificación de Riesgos de Desastres en México, ni Sonora, y por consiguiente ni el municipio de Empalme se encuentran en una zona susceptible a hundimientos y deslizamientos.

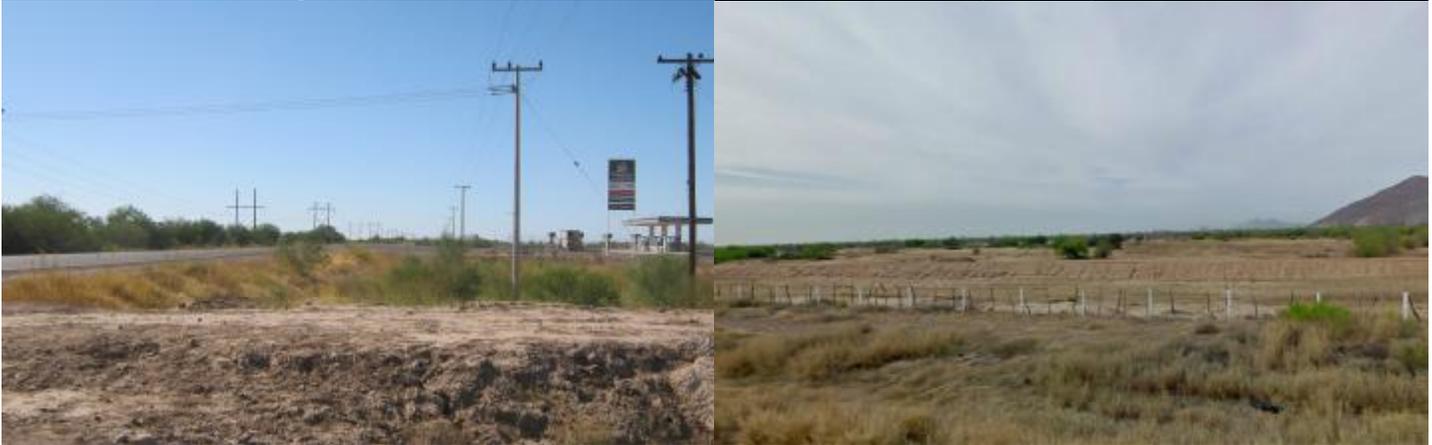
Figura 55. Evidencia de suelo erosionado en el territorio del municipio de Empalme.

De izq. a der.: Maytoarena y Bordo ubicado al sur del libramiento de la carretera F15 en el cruce del delta del río Mátape-San Marcial.

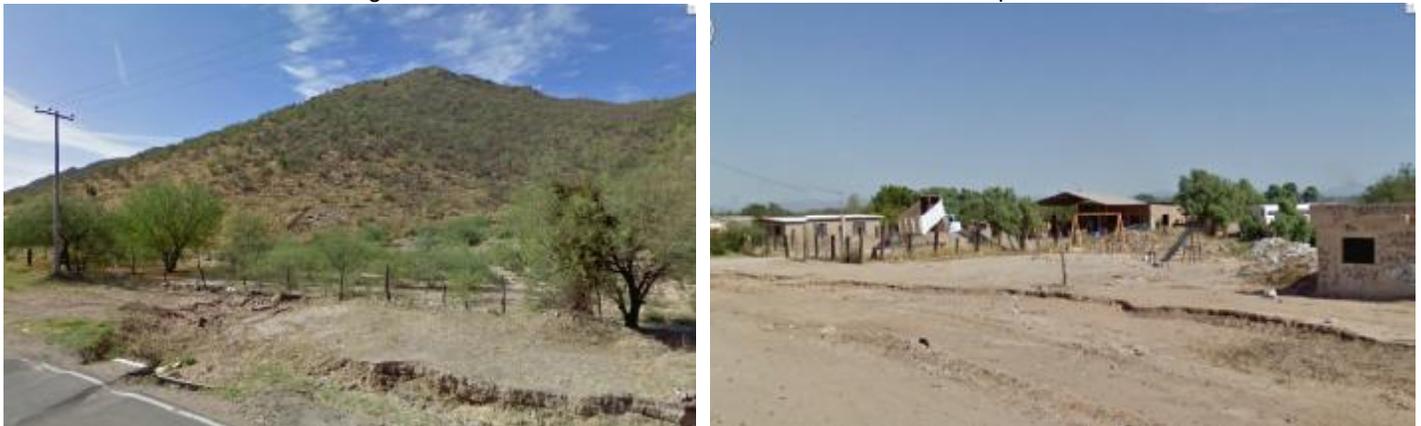
Figura 56. Evidencia de suelo erosionado en la ciudad de Empalme.

Pie de monte del cerro de La Cruz en la colonia La Ladrillera.

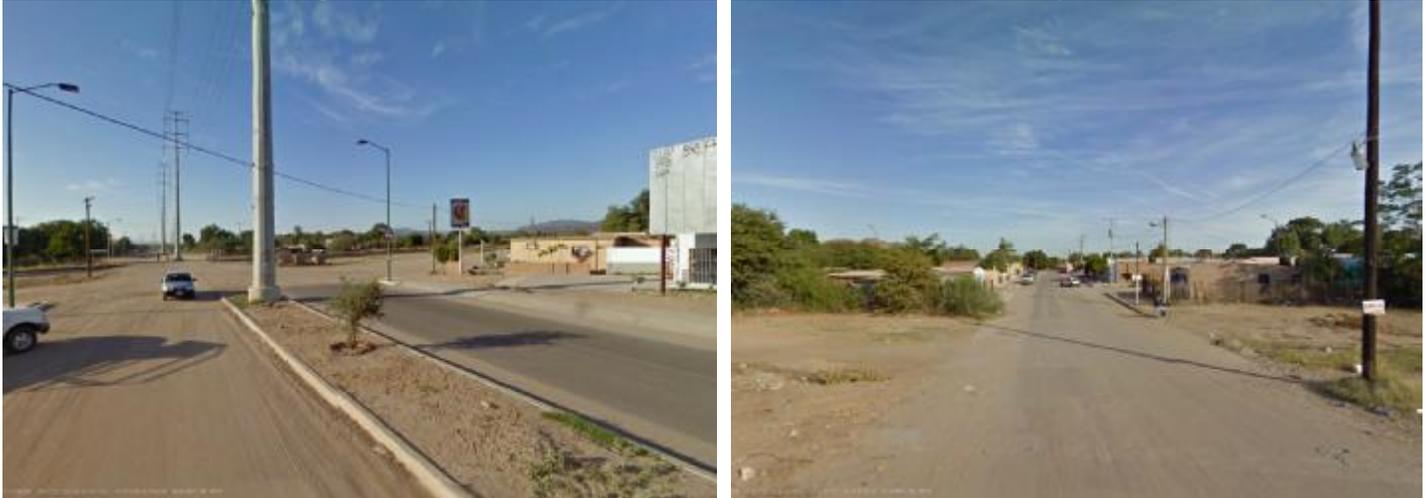
Figura 57. Calles afectadas con material de arrastre en la ciudad de Empalme.

De izq. a der.: Bulevar Las Américas, Col. Moderna Norte y Calle 5 de Mayo, Col. Pitic.

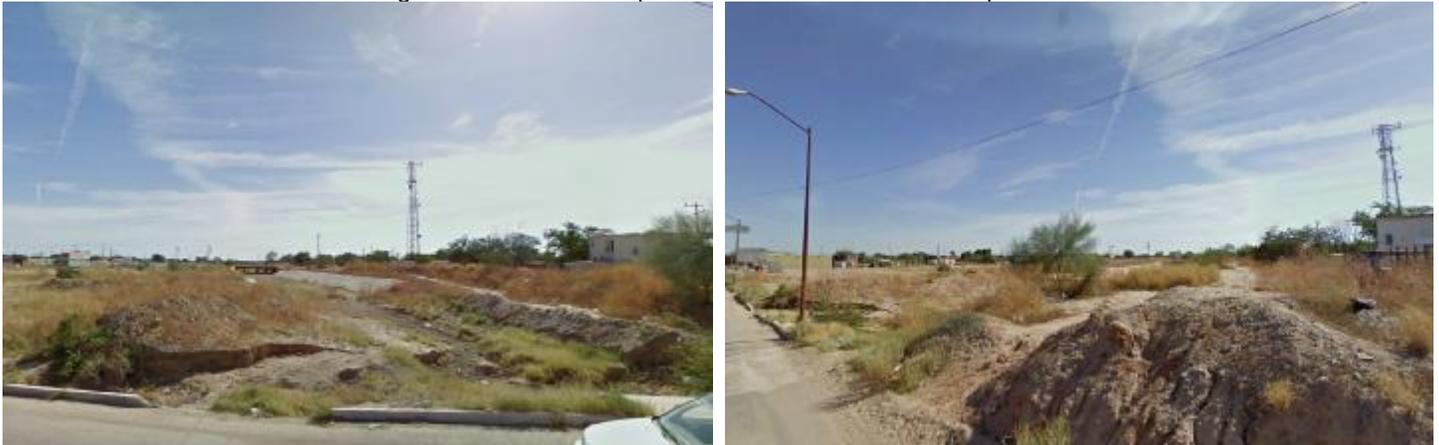
Figura 58. Erosión en el primer Bordo de la ciudad de Empalme.

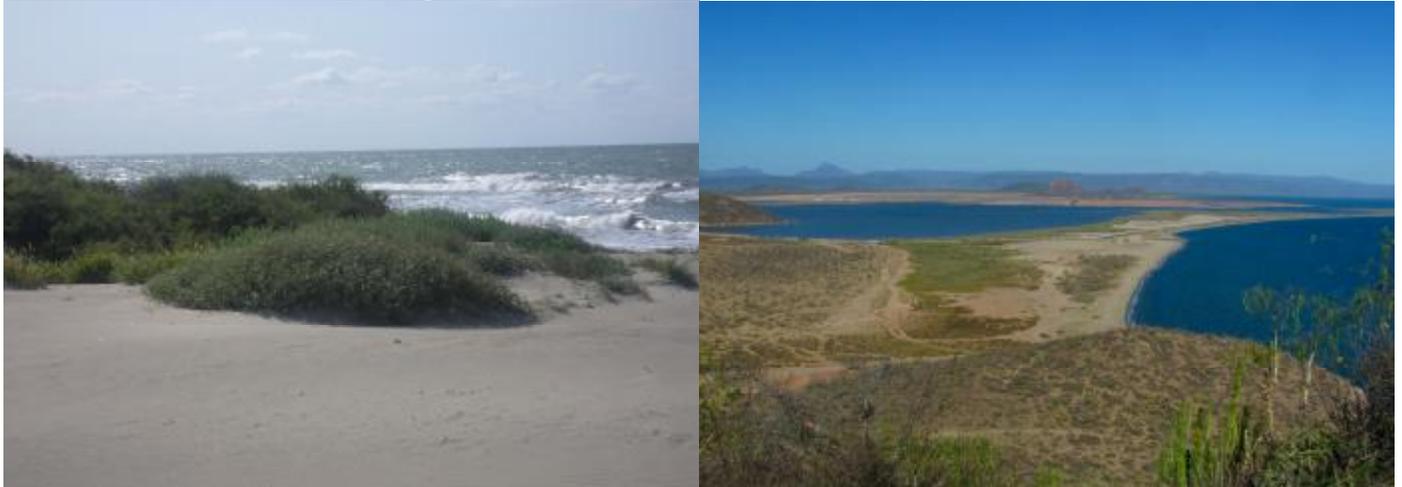
Figura 59. Dunas costeras en el municipio de Empalme.

Las dunas formadas por este proceso de erosión representan un sistema de protección de la línea de costa, pues disipan y amortiguan los efectos producidos por la fuerza del oleaje, además de que funcionan como reserva de arena en playas erosionadas. En algunos sectores, la duna costera se ha perdido como consecuencia de actividades humanas o climáticas, por lo que se debe considerar su establecimiento a lo largo de la berma de la playa, evitando su erosión.

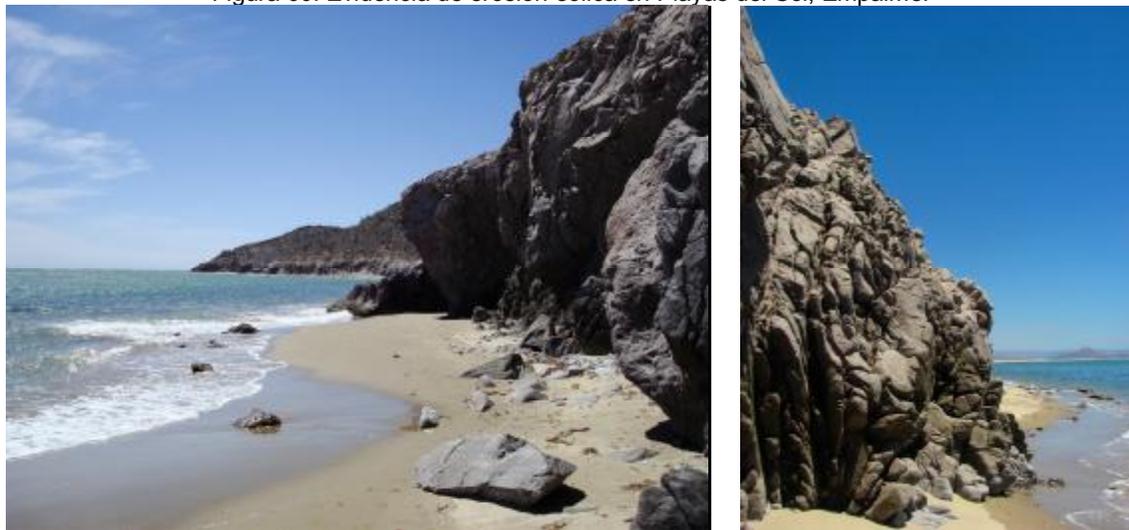
Otras evidencias de erosión eólica en las costas, es la presencia de superficies de rocas pulidas, microcrestas y aristas bien pulidas, como es en el caso de Punta Calaveras en Playa del Sol. En esta misma zona se pueden observar rocas aisladas en forma de hongo, agujas y montículos con formas cóncavas y convexas. A su vez, en estas zonas costeras también se cuenta con la presencia de afloramiento de rocas por el transporte constante de arenas, así como la presencia de pequeñas rizaduras sobre la superficie del suelo.

Figura 60. Evidencia de erosión eólica en Playas del Sol, Empalme.

En estos sectores, la erosión eólica no representa un riesgo directo para la población, ya que en estas zonas aún no se registran asentamientos, la pérdida de dunas más bien pone en riesgo el atractivo que representa para el paisaje, lo que incide negativamente en las actividades turísticas. Respecto a la conformación de nuevos montículos de arena en áreas en donde antes no se registraban, no representa afectaciones ya que el territorio permanece prácticamente inalterado.

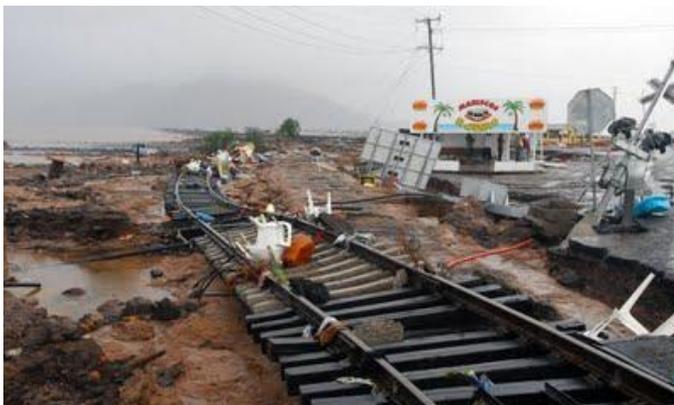
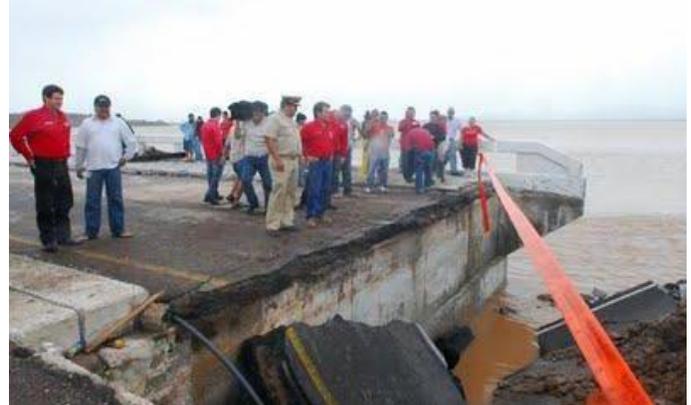
Figura 66. Daños en infraestructura ferroviaria y carretera por la depresión tropical Jimena en septiembre de 2009.

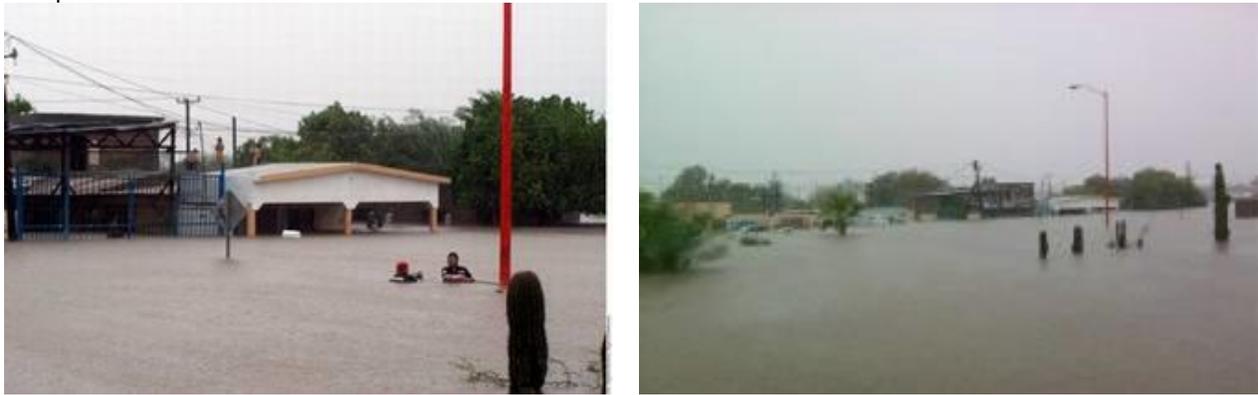
Figura 67. Daños en construcciones, árboles y señalización, así como inundaciones en el sector oeste de la ciudad, generados por la depresión tropical Jimena en 2009.

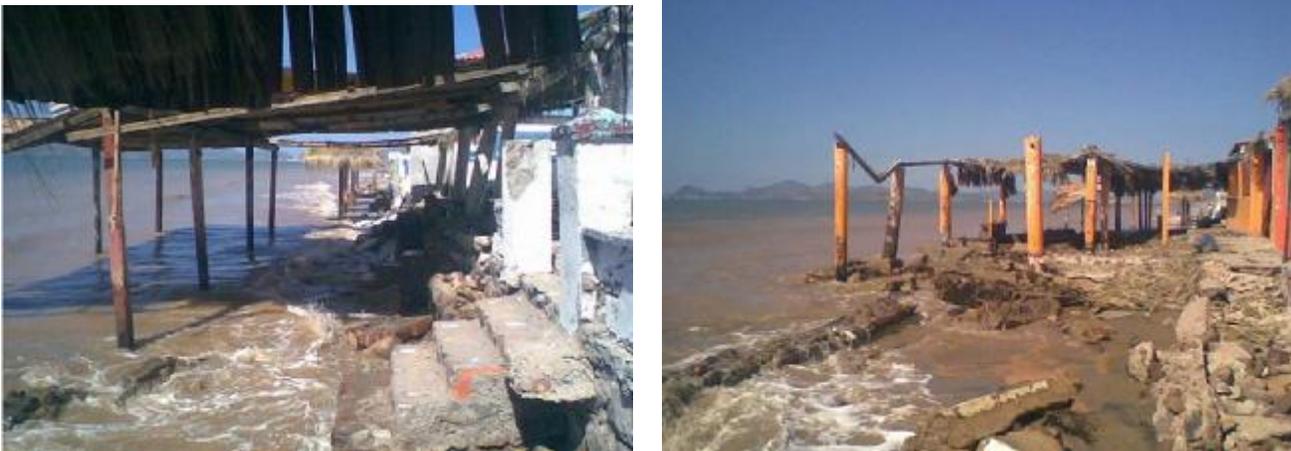
Figura 68. Daños en construcciones en la localidad pesquera el Cochorit tras el paso de la depresión tropical Jimena en 2009.

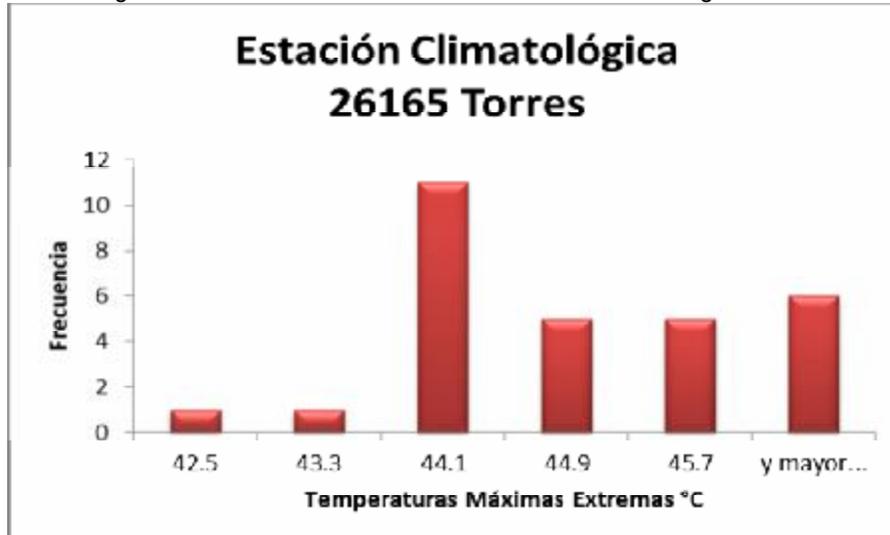
Figura 95. Distribución de Frecuencias estación climatológica Torres

Como puede observarse en las graficas anteriores, la temperatura máxima más frecuente para la estación María del Carmen es 47.2°C, mientras que para Punta de Agua y Torres es 44.1°C; así mismo para la estación 4P-6 y Vicam la temperatura máxima más frecuente es de 43.3°C, mientras que para Presa Álvaro Obregón, 44.6°C y 46.2°C, son las temperaturas más frecuentes.

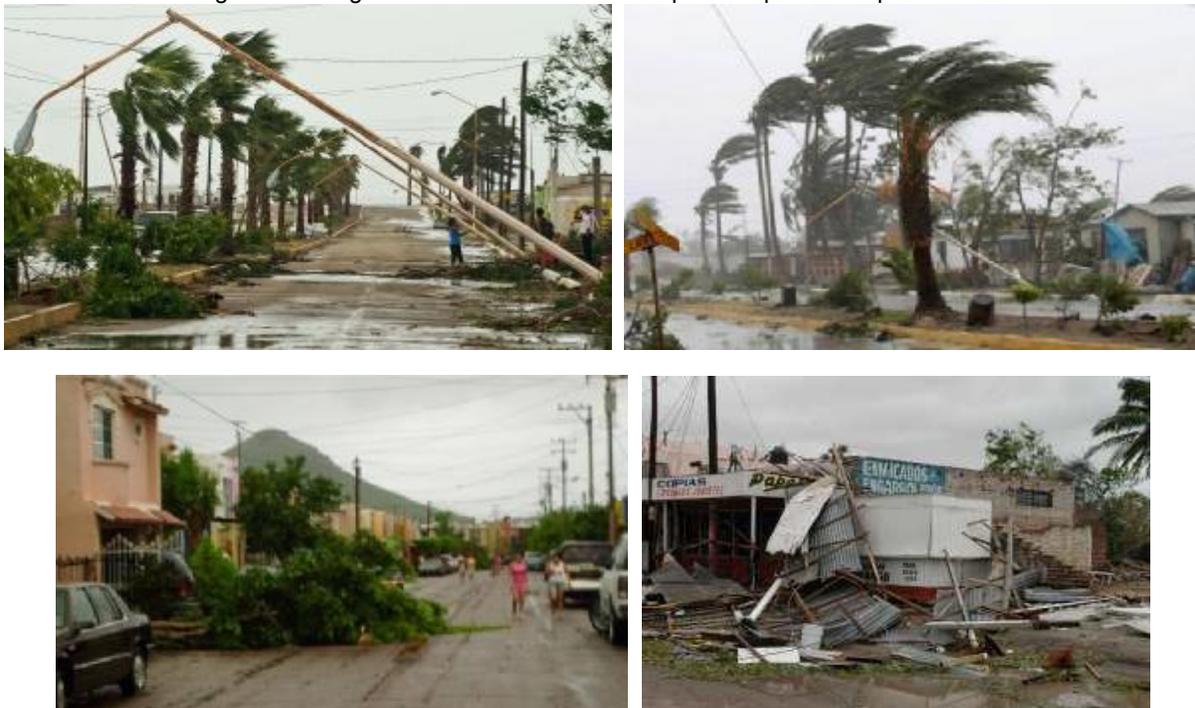
Figura 99. Imágenes de los daños causados por la depresión tropical Jimena

De acuerdo a CENAPRED, otros de los elementos con alta susceptibilidad a dañarse con vientos fuertes, están las estructuras metálicas. Entre éstas se encuentran los anuncios publicitarios, así como otros elementos urbanos como señalética, semáforos, postes de alumbrado, etc. Estas estructuras son las que han reportado los mayores daños en caso de vientos fuertes, como fue en el 2009 tras el paso de la tormenta tropical Jimena.

Otro sector con un riesgo alto por vientos son las zonas industriales de la ciudad de Empalme, ambas se encuentran en la periferia de la ciudad, por lo que están más expuestas, además se encuentran relativamente libres de obstáculos para el flujo del viento (generalmente bodegas y naves industriales) y se caracterizan por presentar grandes superficies expuestas en cualquier dirección y sus materiales de construcción son muy ligeros. Los daños que reflejan principalmente este tipo de construcciones son la falla y pérdida de las láminas de cubierta y techumbres.

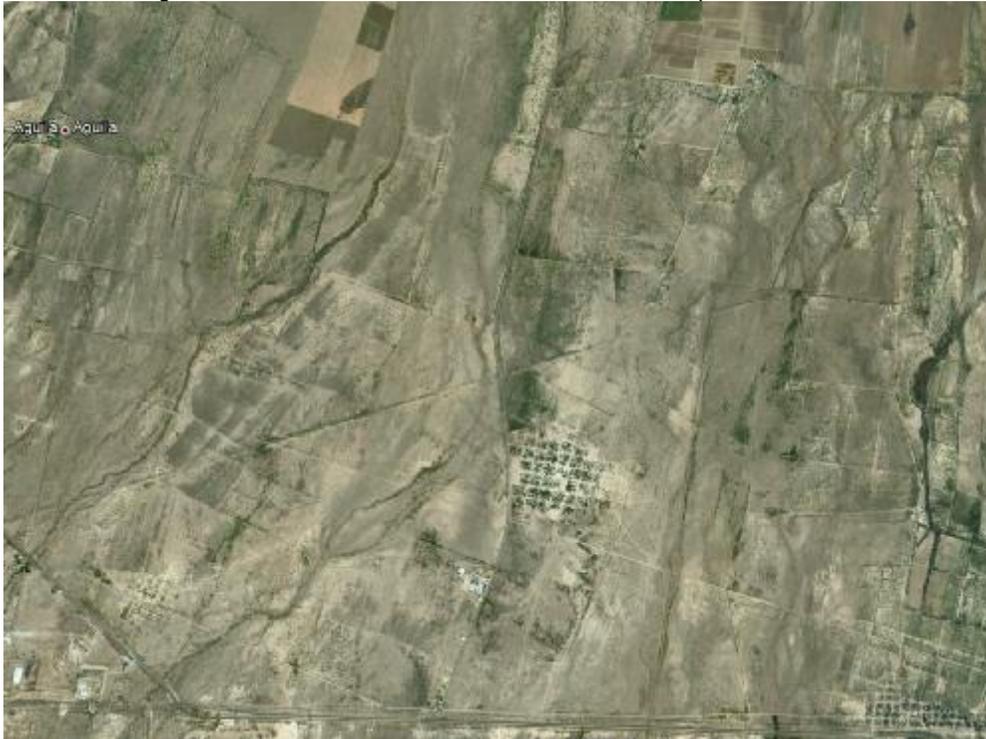
Las causas aparentes de las inundaciones que pueda sufrir el poblado se deben más a la falta de desagües en la carretera a Ortiz, según se aprecia en la fotografía inferior, donde los escurrimientos del arroyo a la izquierda del poblado se encuentran cortados por el bordo de la carretera.

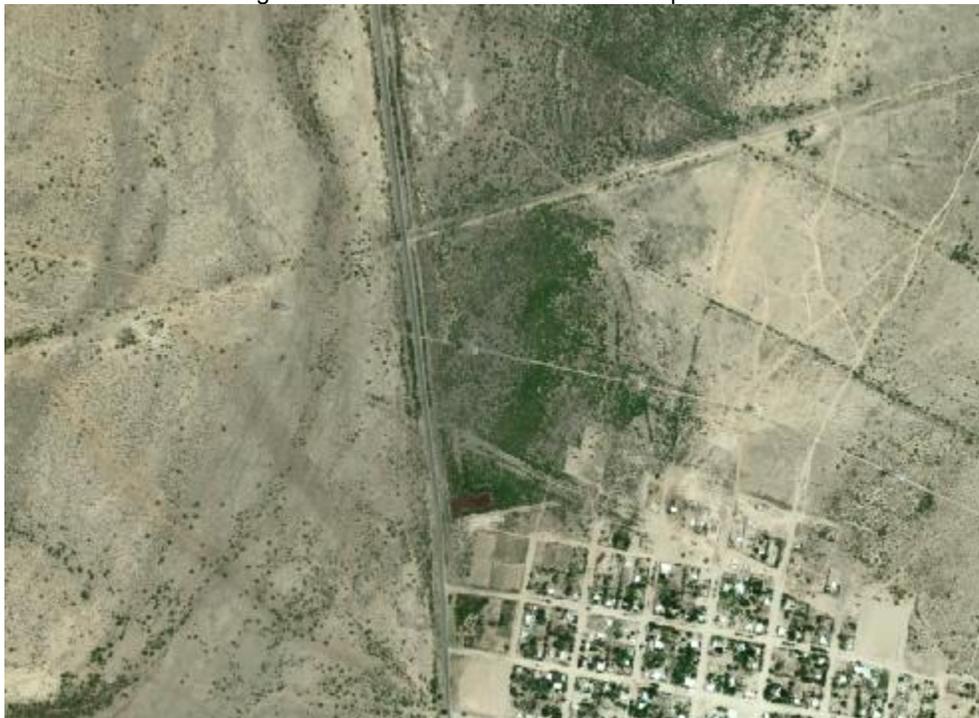
De hecho, la carretera es usada por los pobladores del lugar como bordo para retención de agua, el cual es complementado con otro en el lindero norte del poblado, como se aprecia en la fotografía inferior.

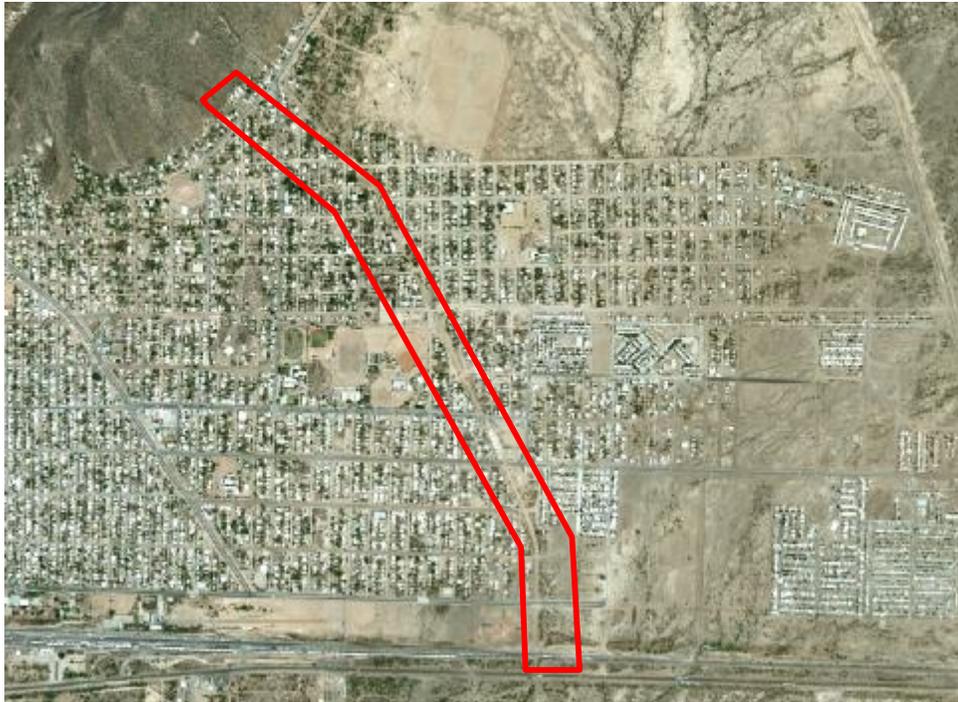
Con la finalidad de proteger al casco urbano original de la Ciudad de Empalme, Sonora, se construyó el primer bordo en el lado oriente de la traza urbana que existía en ese entonces. Se trata de un alzamiento de tierra simple, sin ninguna protección y que posee en su lado aguas arriba un canal de conducción de aguas pluviales. En la parte norte ese canal se encuentra muy improvisado y en franco deterioro, mientras que en la parte sur se ha trabajado en rectificarle el cauce ampliándolo a una buena sección hidráulica y en algunos tramos revestida de concreto.

Figura 107. Trazo del primer bordo

Como se aprecia en el croquis de escurrimientos pluviales este bordo desvía con cierta eficacia los escurrimientos del arroyo hacia el sur. Cuenta con un área tributaria de 422 hectáreas y una longitud del cauce principal de 4,687 metros que poseen una pendiente promedio de 2.35 al millar. Su tiempo de concentración es relativamente corto, del orden de los 119 minutos lo cual propicia que sea susceptible a tormentas cortas de gran intensidad.
