# Atlas de Riesgos Naturales del Municipio de Empalme

2011

Empalme, Sonora

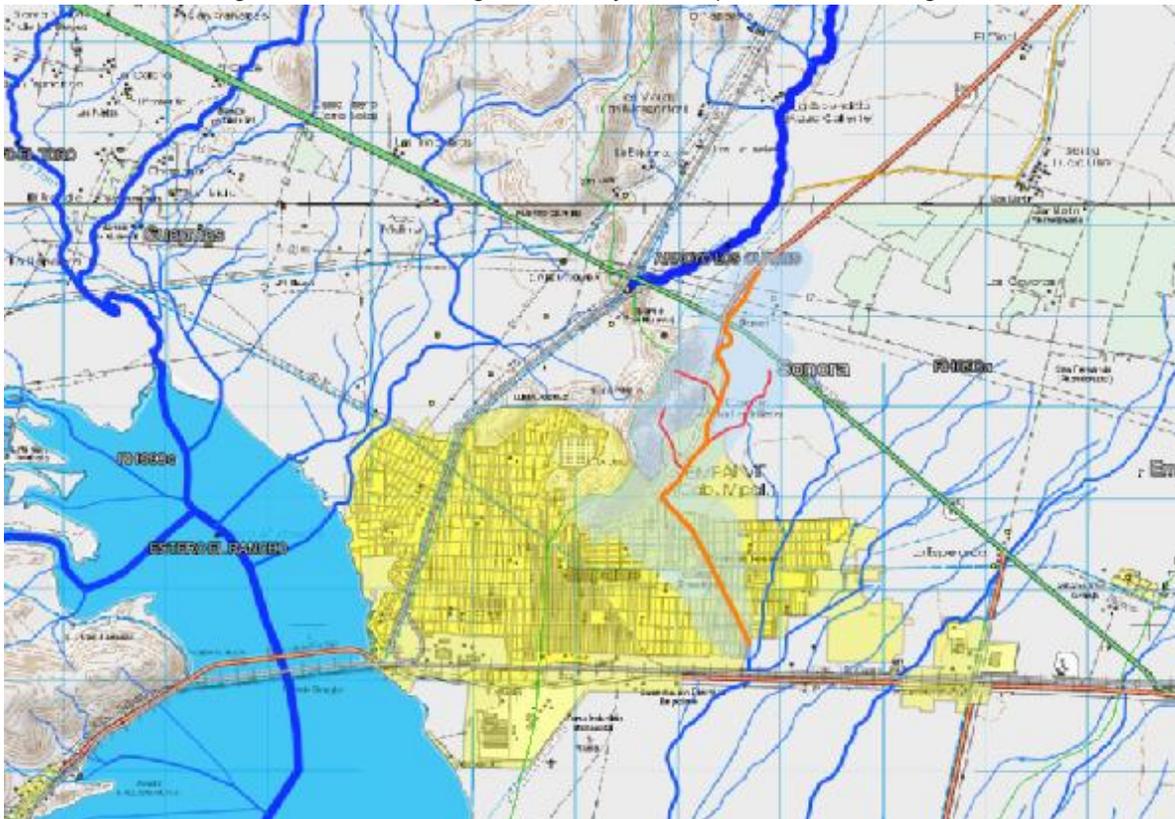
En la anterior figura, se muestra la función que tiene este bordo para desviar el escurrimiento del arroyo los Cuates. Actualmente el comportamiento de esta obra es bueno, pero es necesario que se atiendan algunos puntos críticos, entre éstos el mejoramiento de los cruces de calles en su recorrido. Las demás obras para este bordo se mencionan en el apartado de Recomendaciones para este tema.

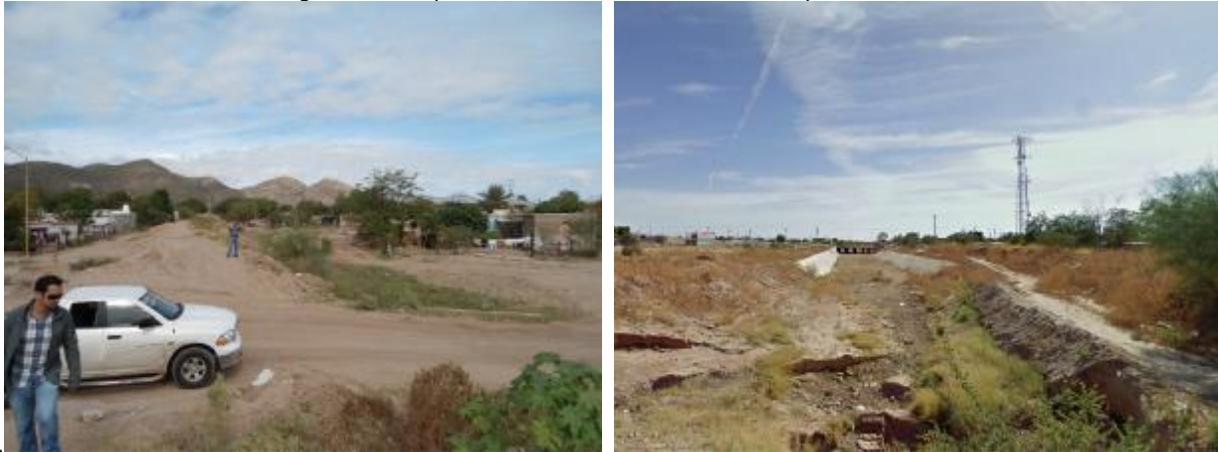
Figura 109. Aspecto de los cruces de calles en el primer bordo

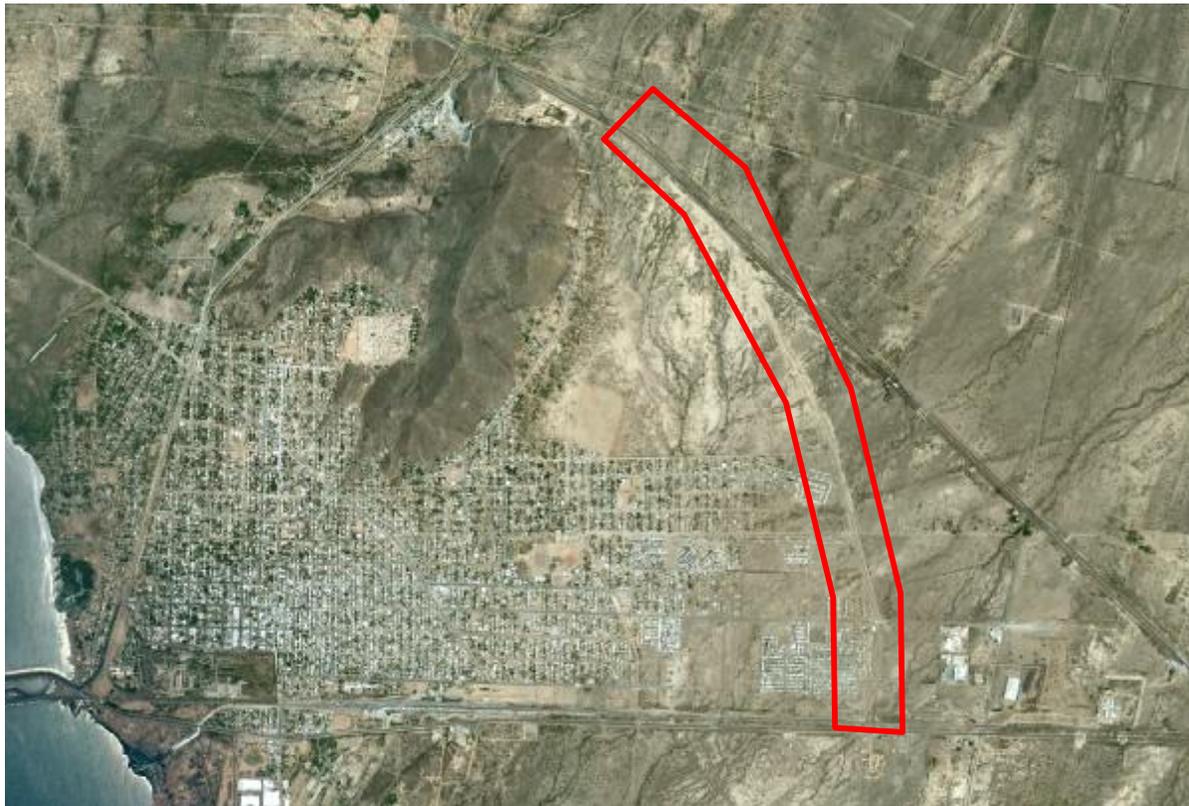
Figura 111. Aspecto del segundo bordo

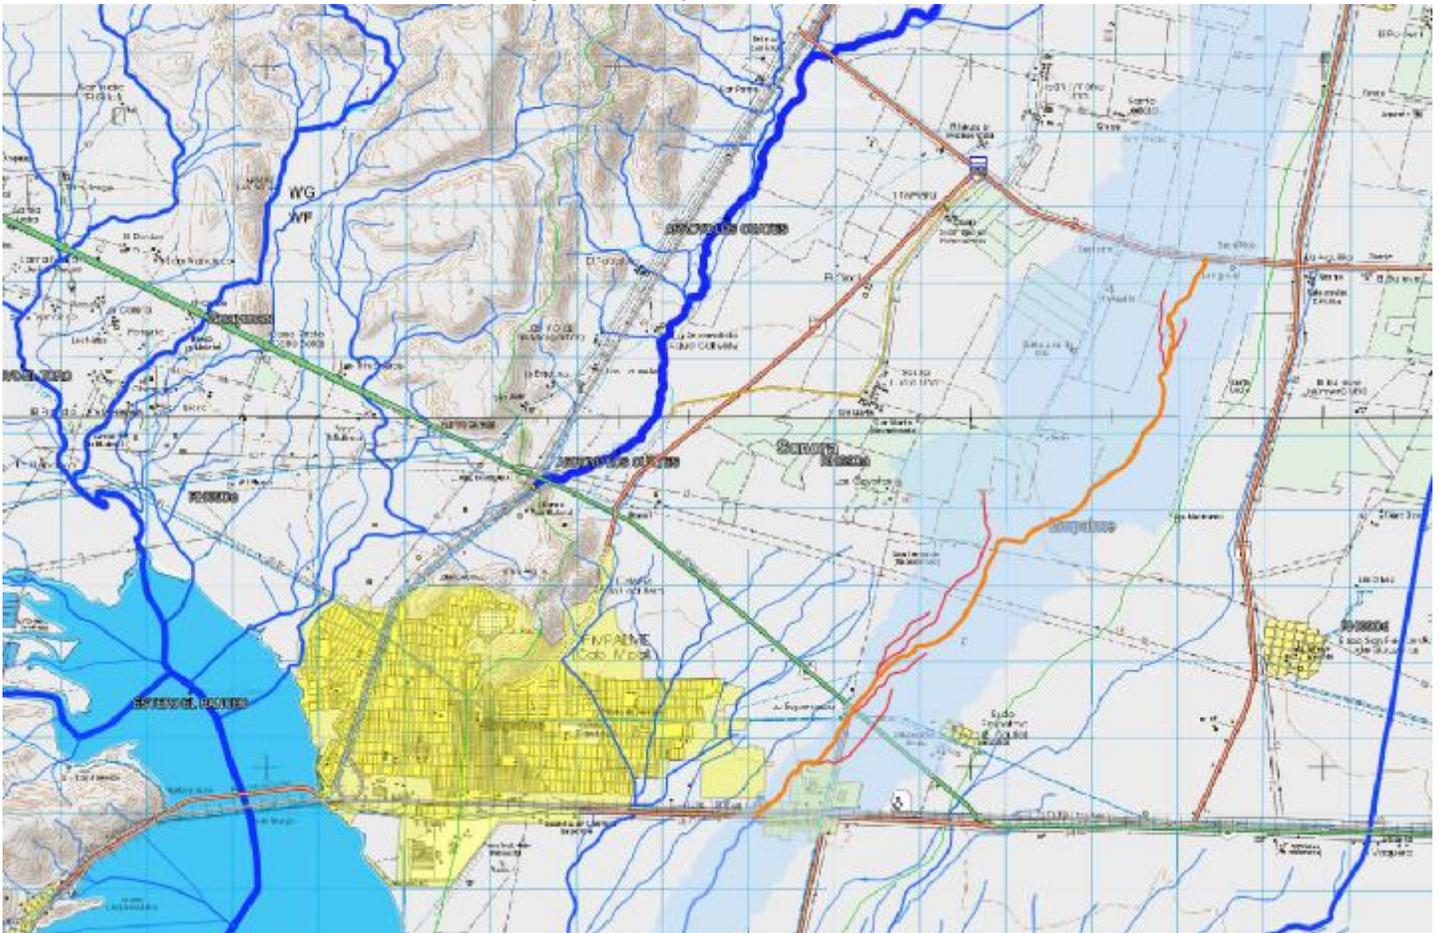
Obsérvese como el cauce principal del arroyo se encuentra interrumpido por las instalaciones de una empresa, fuera del segundo bordo.

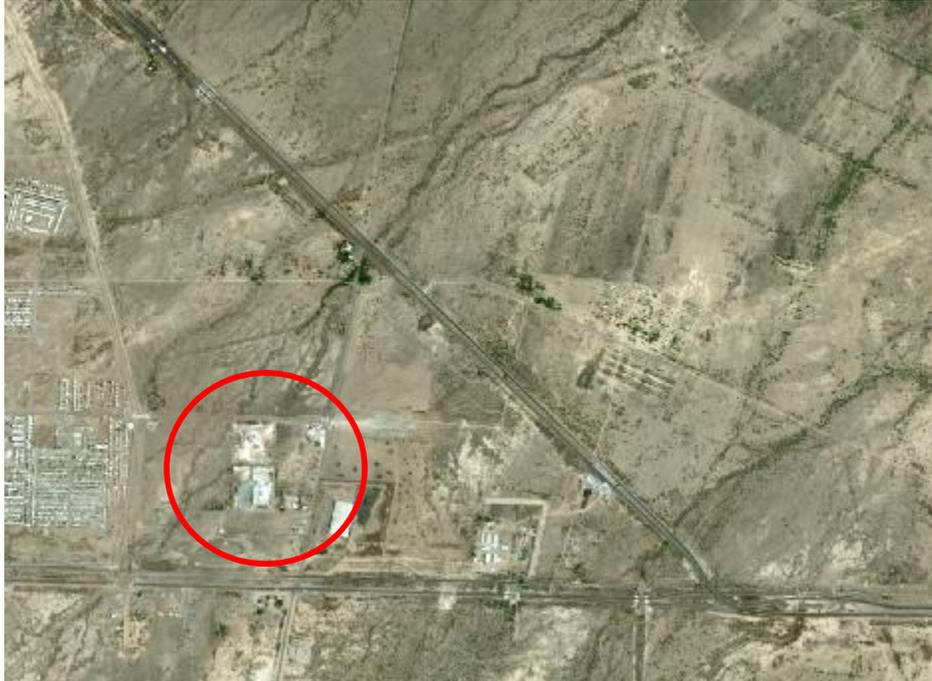
Figura 113. Propuesta de trazo de desvío para proteger al Parque Industrial

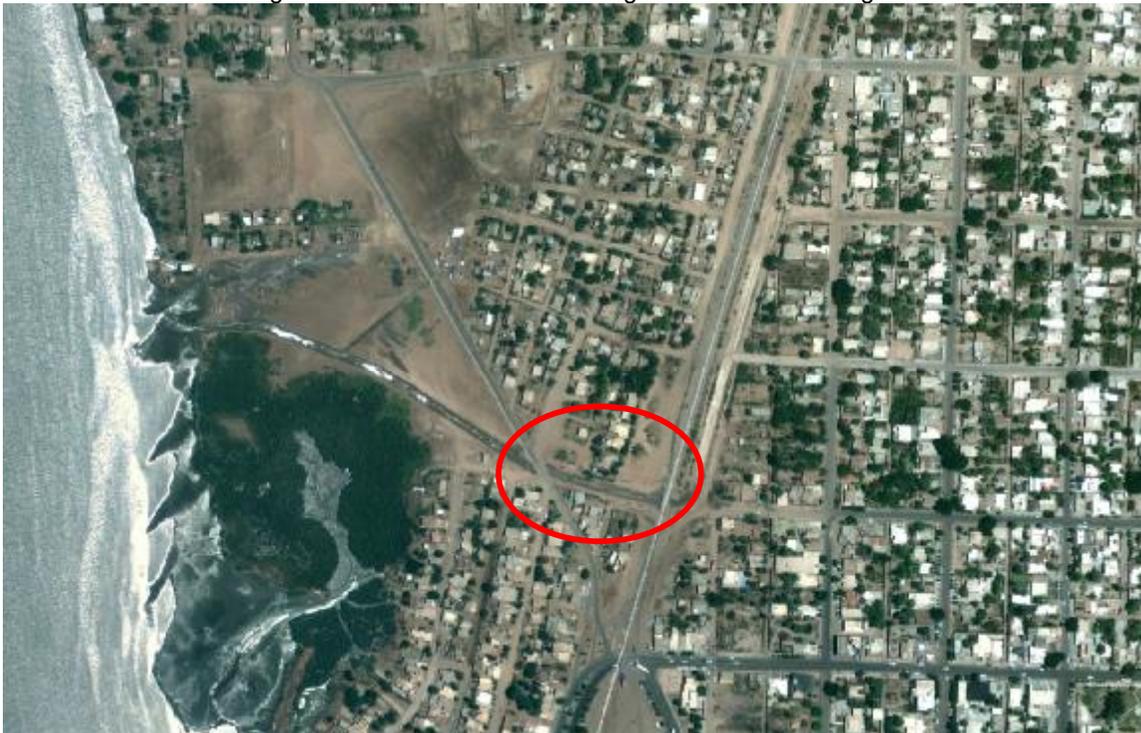
El arroyo de la Colonia Bella Vista posee una pequeña área tributaria de 286 hectáreas que en su mayor parte pertenecen al área urbana de Empalme. Se trata de pequeñas corrientes que bajan del Cerro de la Cruz e ingresan al área urbana transitando por calles con muy poca pendiente. Estos escurrimientos se acumulan en un solo punto de cruce con las vías del ferrocarril a la altura de la calle Independencia, cruzan bajo la prolongación de la calle Reforma y llegan a la bahía por medio de un canal revestido de concreto a un lado de un manglar natural.

Figura 114. Vista del canal de desagüe a un lado del manglar

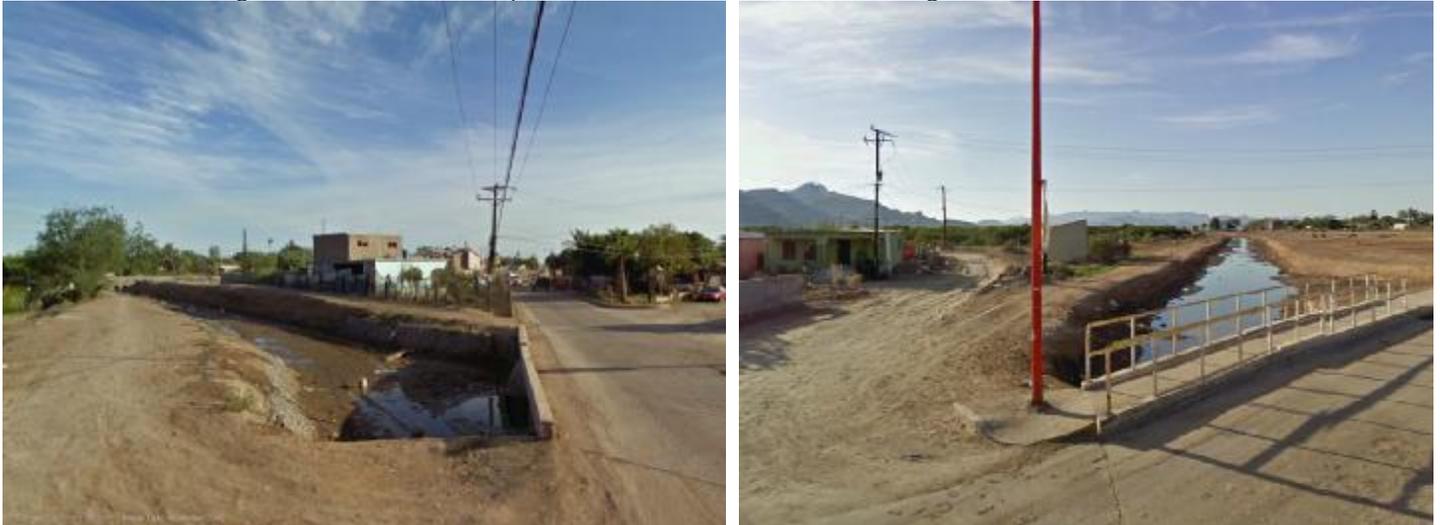
En las condiciones actuales este arroyo no debe tener una gran peligrosidad, debido a lo pequeño de su cuenca, a la baja pendiente de los cauces y al bajo coeficiente de escurrimiento. Se estima que el caudal máximo deberá de estar en alrededor de 4 m<sup>3</sup>/seg, que son muy manejables para la sección hidráulica del canal. Sin embargo, este es un punto que hay que monitorear continuamente debido a que el coeficiente de escurrimiento de su cuenca se irá incrementando conforme aumente el área urbana pavimentada, con lo cual los escurrimientos pueden llegar a duplicarse poniendo en peligro las obras de cruce y la colonia Bella Vista.

Figura 115. Vista del Canal por la Colonia Bella Vista, hacia el manglar en el estero El Rancho.

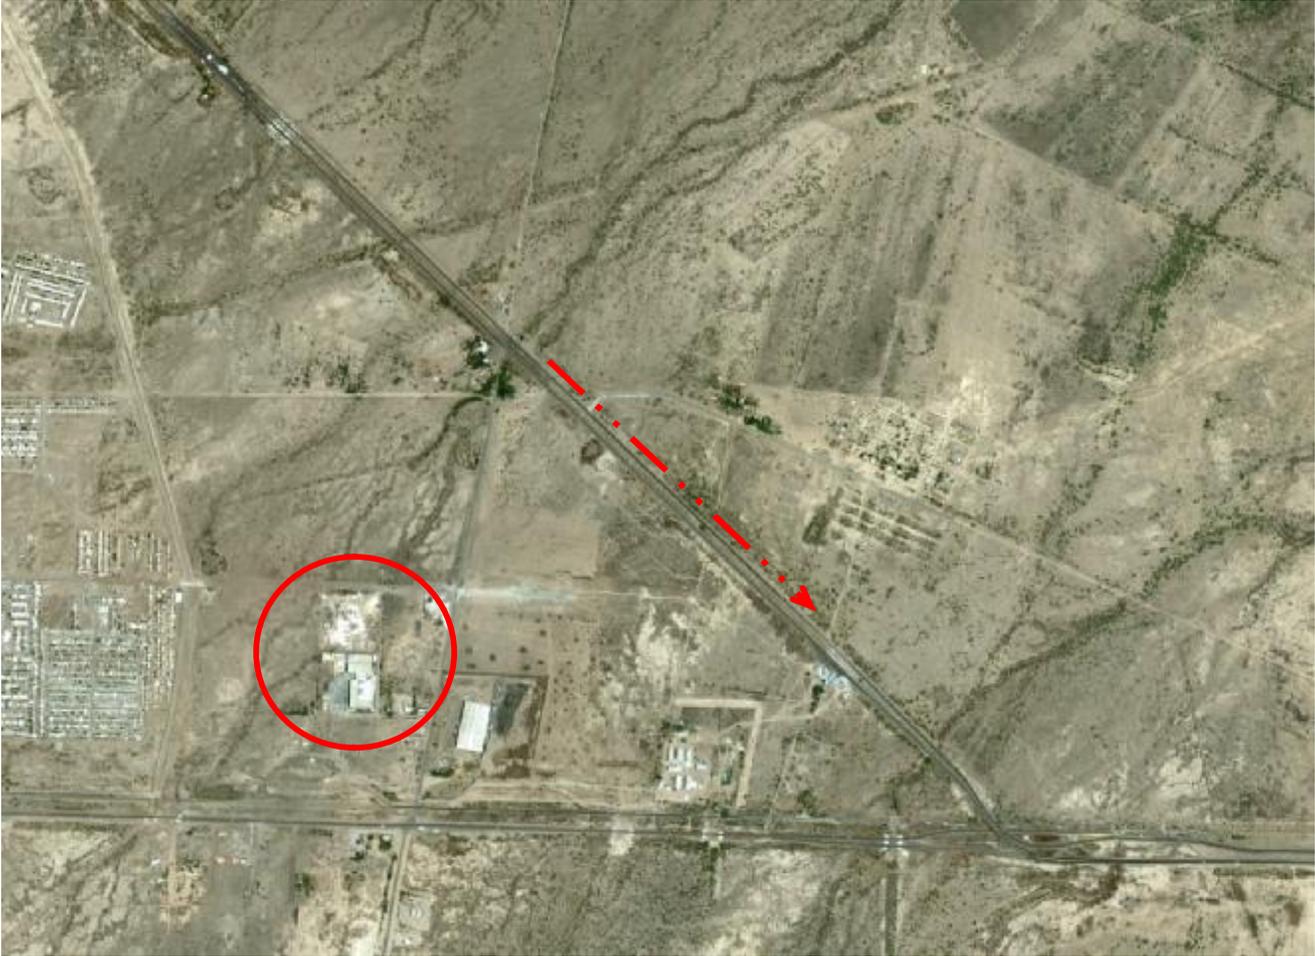
Figura 116. Propuesta de trazo de desvío para proteger al Parque Industrial

- En esta obra es necesario llevar a cabo el proyecto ejecutivo del canal lateral de desagüe de los escurrimientos pluviales y continuar con la protección del bordo aguas arriba ya que hasta ahora se encuentra revestido solo hasta la calle cuarta.
- Es necesario llevar a cabo un estudio de factibilidad de desvío según el trazo paralelo a la carretera marcado e la imagen. A la par será necesario revisar la capacidad hidráulica de los cruces de la carretera una vez que ambas cuencas se hayan unido. De ser factible este trazo es necesario llevar a cabo los proyectos ejecutivos del desvío.

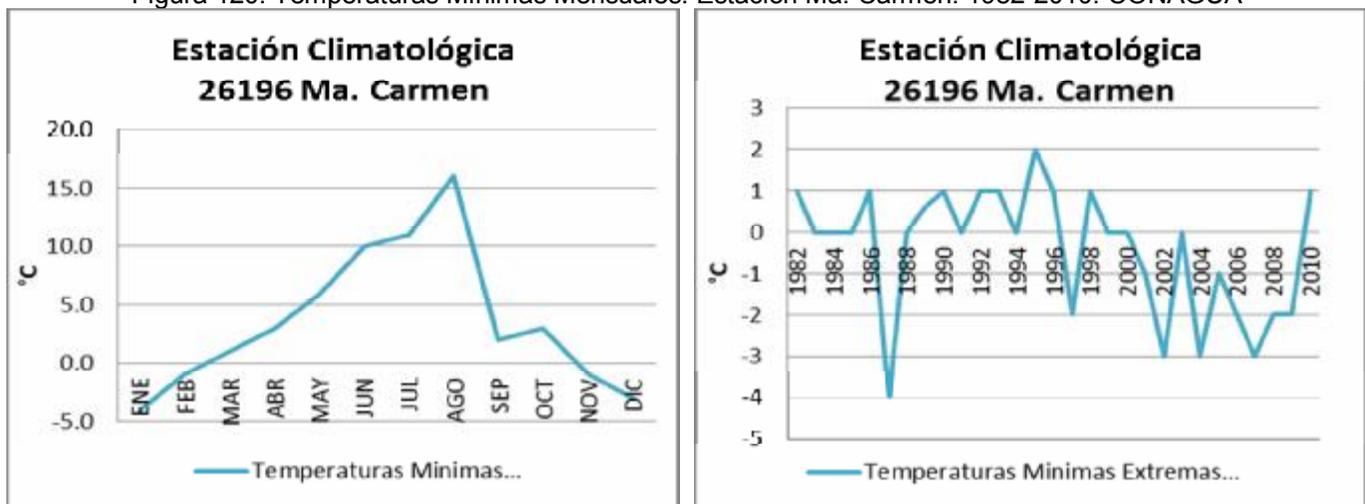
Figura 120. Temperaturas Mínimas Mensuales. Estación Ma. Carmen. 1982-2010. CONAGUA

En las gráficas siguientes se muestra la caracterización para las temperaturas mínimas extremas tanto mensuales como anuales para cada una de las 6 estaciones analizadas

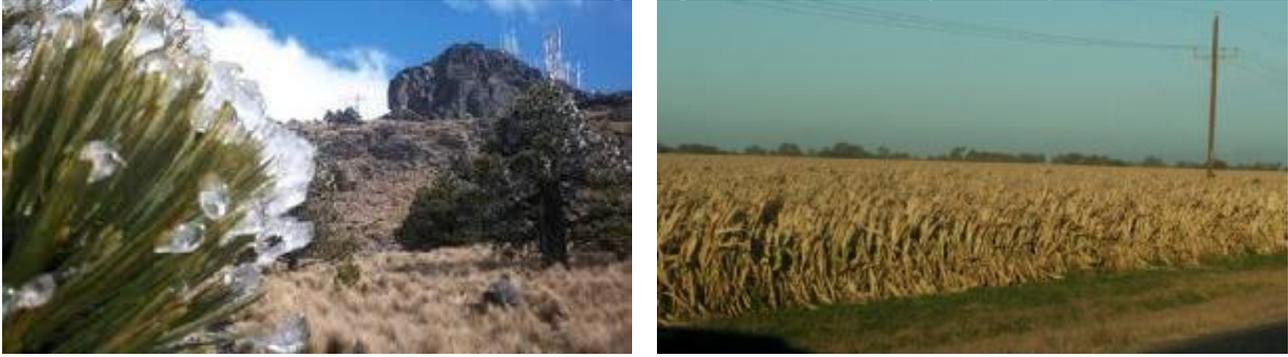
Figura 126. Evidencia de heladas en la región agrícola del valle de Guaymas – Empalme.

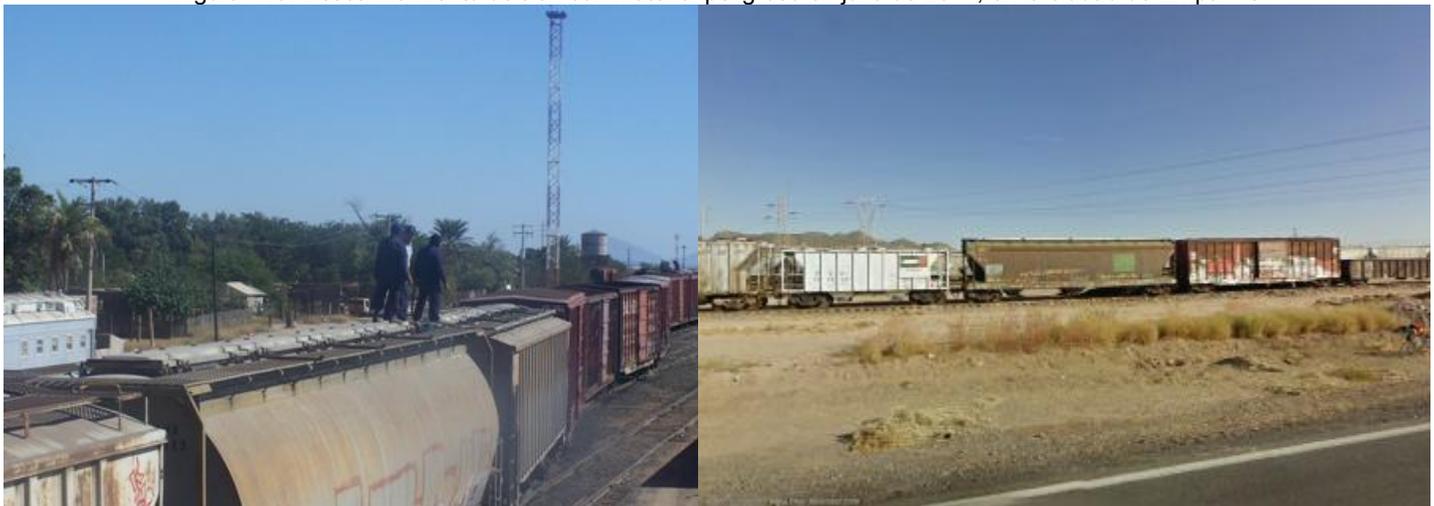
Es importante señalar, que en fechas recientes (julio 2011) se presentó un incidente en la ciudad de Empalme, en el que se descarriló un tren que se dirigía al puerto de Guaymas y que contenía concentrado de cobre para su exportación. Por fortuna, en esta ocasión no se derramó este material altamente tóxico, por lo que el incidente no pasó a mayores.

Figura 140. Descarrilamiento de tren con material peligroso en julio de 2011, en la ciudad de Empalme

En este tema, se considera que la vulnerabilidad física es muy alta, ya que las vías del ferrocarril por las que circulan estos materiales, se encuentran en muy mal estado, a su vez, se registran actos vandálicos en los que se roban piezas de las vías lo que deteriora aún más las instalaciones. Esto, en la mayoría de los casos, ha representado la causa de los descarrilamientos. A esto se suman los riesgos naturales que existen en las áreas por las que circula el ferrocarril, como es el deslizamiento o derrumbe de rocas, tal y como sucede en el cerro piedra volada, contiguo a las líneas de ferrocarril. Respecto a las embarcaciones de carga marítimas, éstas se pueden ver afectadas por fenómenos ciclónicos o vientos fuertes, potenciando el riesgo que presentan.
