### EL SISMO DE OAXACA DEL 30 DE SEPTIEMBRE DE 1999

COORDINACIÓN  
DE  
INVESTIGACIÓN

1ª edición, diciembre 2001  
CI/IEG-10122001  
Versión Electrónica 2014

EL SISMO DE OAXACA DEL 30 DE SEPTIEMBRE DE 1999 ( $M_w = 7.5$ )

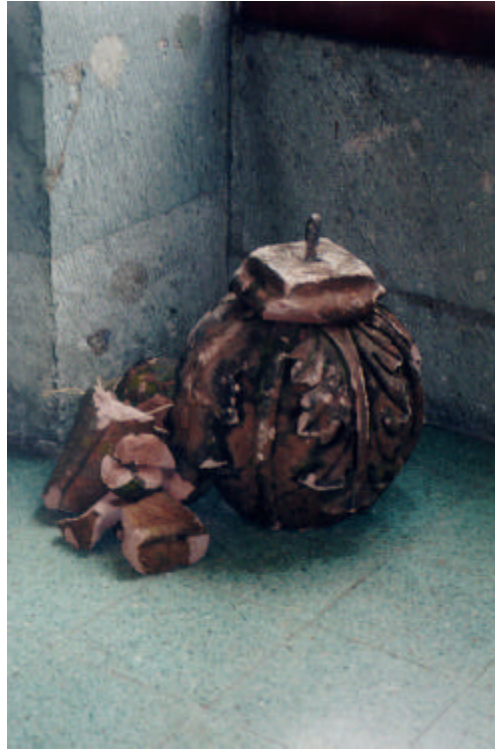
Estructura de mampostería en los elementos verticales, está ubicado en la esquina de las calles Independencia y Armenta y López. Este edificio, inaugurado en 1909, tiene muros de gran altura y exhibe problemas derivados por humedad e intemperismo propias de una marcada ausencia de mantenimiento. Se observó agrietamiento ligero en la junta entre muros ortogonales debido a la falta de elementos de liga entre ellos, problema de estructuración propio de las edificaciones construidas a principios del siglo XX. El sistema de piso de esta edificación está resuelto con elementos de acero estructural y bóveda catalana, no presentando daños apreciables debidos al sismo en cuestión. Como remate de la ornamentación de la fachada en la azotea de este edificio, se tenían elementos tallados en piedra de dimensiones y peso considerable (peso aproximado de 75 a 100 kg y altura del orden de 1m, fig. 3.1).

Estos elementos de ornamentación se trataban de anclar a la estructura del inmueble con una barra lisa de 19 mm de diámetro, y con una longitud de anclaje de 15 cm. Esta condición de anclaje resultaba insuficiente para los niveles de fuerzas inerciales que se generaron en la masa de estos elementos ornamentales, lo que ocasionó su desprendimiento y caída. Algunos de estos elementos cayeron hacia el edificio (fig.3.2); y otros cayeron hacia la vialidad y banquetas (fig. 3.2); su caída generó daños en automóviles estacionados frente al edificio. Afortunadamente no pasaba ningún peatón por la banqueta, por lo que no hubo pérdida de vidas.

**Figura 3.2** Ornamento que remataba la fachada del Teatro Macedonio Alcalá

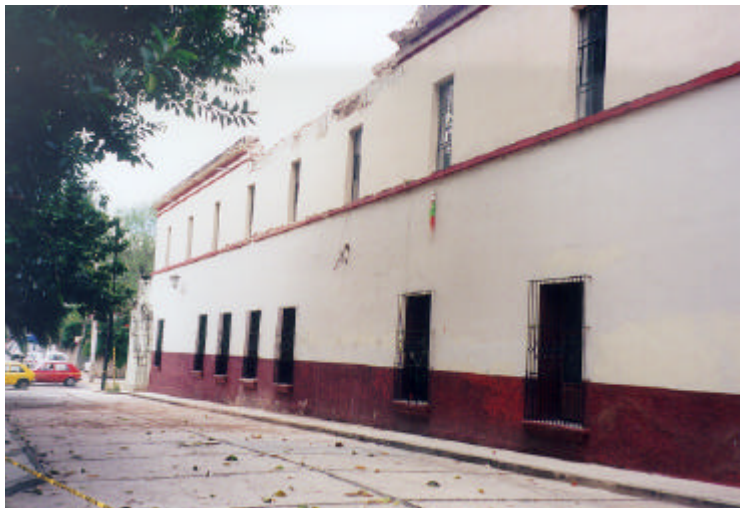
Este edificio que albergaba la escuela del antiguo internado Ignacio Mejía, ahora Escuela Moisés Sáenz Garza para Trabajadores, está ubicada en la calle Valerio Trujano esquina con J.P.García. La edificación consta de dos niveles conformando una estructura típica de escuela en forma de anillo con un patio central. La estructura anular es una estructuración combinada de mampostería de adobe en todos los muros de la periferia, con algunos elementos de concreto reforzado principalmente en la estructura de pasillos interiores hacia el patio central. Esta es otra edificación que presentó desprendimiento y caída de parte importante del pretil que remataba la estructura de fachada. El pretil de esta edificación, estaba constituido por tabique, piedra y mortero de pega (figs. 3.5 y 3.6). El desprendimiento de este pretil ocasionó únicamente pérdidas materiales en los vehículos estacionados frente al edificio. No se observaron daños estructurales de consideración.

**Figura 3.5** Fachada de la escuela Moisés Sáenz de la Garza

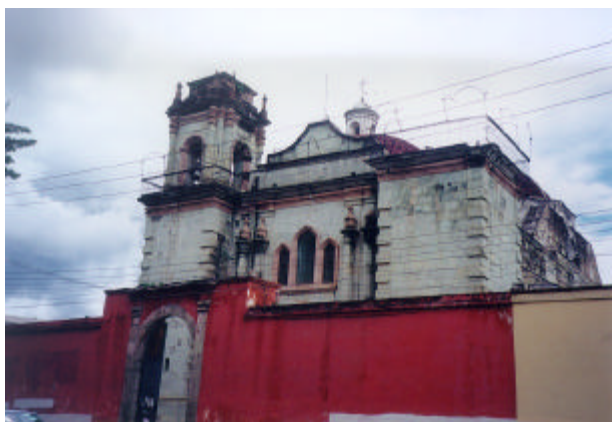
Respecto a daños en templos, un caso típico fue el de la Iglesia de la Merced, ubicada en la calle de Nieves y Av. Morelos. Esta iglesia presentó desprendimiento y caída de elementos ornamentales de la torre de campanario (fig. 3.10). De acuerdo con información del mayordomo del templo, sufrió daños similares durante sismos anteriores; aún se pueden observar en la parte posterior algunos escombros de daños pasados. Producto del sismo del 30 de septiembre se abrieron nuevamente grietas que se habían presentado en sismos anteriores, agrietamientos ligeros en muros y en claves de arcos de la bóveda principal (figs. 3.10 y 3.11).

**Figura 3.10** Fachada del templo de la Merced

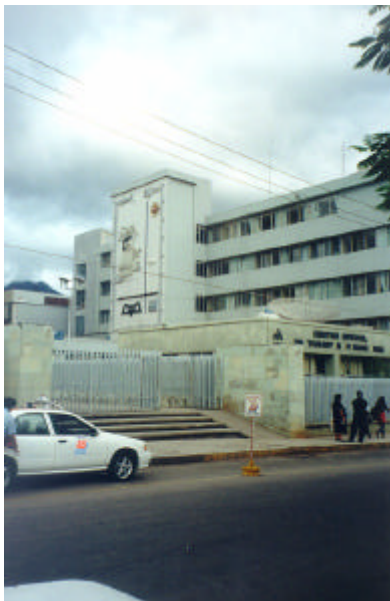
El hospital está compuesto por un conjunto de edificios de concreto reforzado, estructurados a base de marcos, con muros estructurales de concreto reforzado en los extremos de sus cuerpos (en la fig. 3.13 se presenta una de las fachadas del hospital), y muros de mampostería confinada en el interior. Todos los cuerpos están comunicados con pasillos, que a su vez se constituyen en juntas de construcción para permitir el comportamiento independiente de cada cuerpo y evitar así efectos de torsión o concentración local de esfuerzos.

**Figura 3.13 Fachada del Hospital Civil Dr. Aurelio Valdivieso**

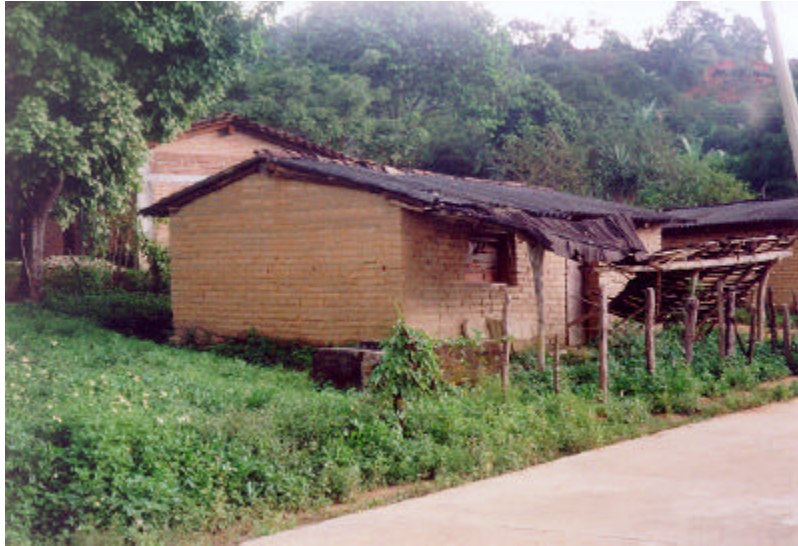
Es importante resaltar que el adobe como material para la construcción no necesariamente presentará comportamientos inadecuados o bajos niveles de seguridad estructural ante fuerzas laterales inducidas por los sismos, como puede observarse de la fig. 3.21, estructuras de adobe con una densidad de muros y con un procedimiento de liga (traslape de adobes en la esquina, por ejemplo) adecuados permite que la estructura pueda resistir la acción de las fuerzas sísmicas sin daño.

**Figura 3.21** Estructura de adobe con buen comportamiento, presenta traslape de tabique en las esquinas

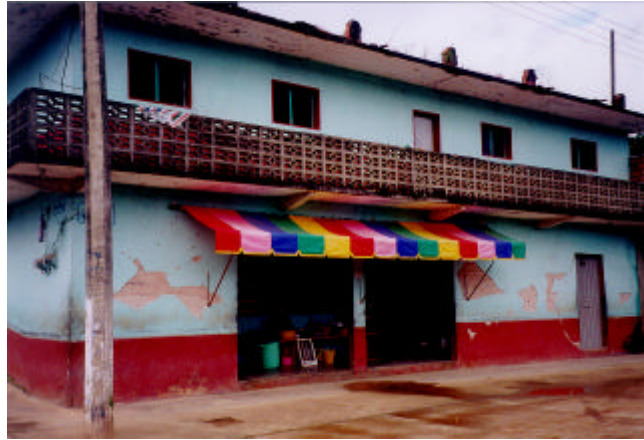
Al igual que para el caso de estructuras de mampostería de adobe, el daño es repetitivo y consistente con los daños reportados en sismos anteriores en Latinoamérica. Se presentan casos de edificaciones estructuradas a base de mampostería de tabique, con algunos elementos de concreto reforzado, dalas y castillos, como elementos de liga entre muros ortogonales (fig. 3.22). Sin embargo, los elementos de concreto reforzado no se contemplaron necesariamente como elementos confinantes de la mampostería, o elementos que soportaran esfuerzos generados en regiones de singularidad como son las esquinas de los huecos para puertas y ventanas, dando lugar a fallas características en estas zonas de la estructura por la ausencia de elementos de confinamiento y “cierre” o “amarre” (fig. 3.23).

Se pudieron apreciar tendencias lógicas y racionales en los procedimientos constructivos de este tipo de edificaciones, como es el uso de dalas de cerramiento en la parte superior de los huecos; pero desafortunadamente la no idoneidad en el uso y colocación de los elementos de cerramiento verticales (castillos) ocasionó que el comportamiento de estas edificaciones resultara inadecuado (figs. 3.24 a 3.26). También se apreció que, aunque algunos muros tienen elementos confinantes de concreto reforzado, no existe una liga adecuada entre el tabique del muro y el elemento de concreto del confinamiento, lo cual provoca finalmente un comportamiento independiente cuando los muros son solicitados perpendicularmente a su plano.

**Figura 3.22** Estructura de mampostería de tabique tradicional en la región

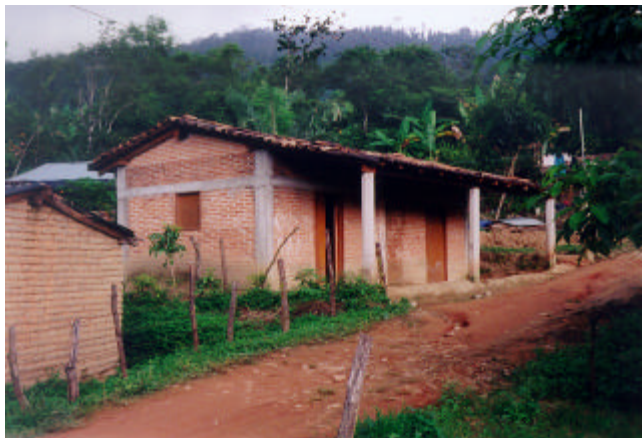
En contraste, se observaron edificaciones de mampostería de tabique rojo recocido con estructuración y calidad de construcción adecuadas para soportar los sismos (fig. 3.27). En este tipo de edificaciones se aprecia una distribución adecuada de los elementos confinantes y buena calidad en el concreto empleado. Edificaciones con estas características estructurales no presentaron daño alguno ante la incidencia del sismo.

**Figura 3.27** Edificación de tabique rojo recocido con estructuración y comportamiento adecuados

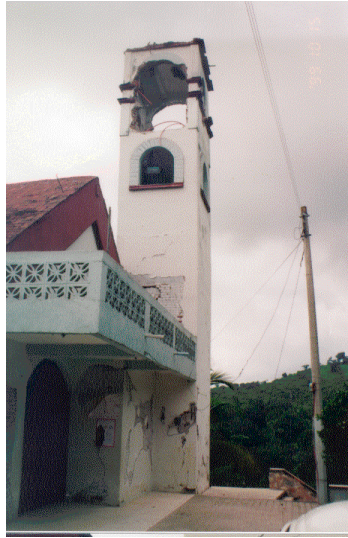
El poblado de San Pedro Mixtepec (cabecera municipal del mismo nombre) se encuentra localizado al sur de la ciudad de Oaxaca, en dirección a la población de Puerto Escondido, Oax. En este poblado se apreciaron daños sólo en la iglesia, ubicada a un costado de la Presidencia Municipal del lugar. La iglesia es de construcción “moderna” con planta rectangular y losa maciza a dos aguas. En la fachada este, cuenta con un balcón y una saliente que están adosados al cuerpo de la torre (fig. 3.29). El eje longitudinal se encuentra orientado en dirección este-oeste. Cuenta con una torre en la parte norte y un campanario que sobresale la construcción. Según comentarios de algunos lugareños, en la parte superior del campanario se encontraba una bóveda que fue destruida totalmente. El sistema estructural está compuesto por columnas y vigas de concreto reforzado. Los muros son de mampostería de tabique rojo recocido y se encontraban ligados a las columnas y vigas.

**Figura 3.29** *Fachada principal de la iglesia de San Pedro Mixtepec*

Los daños presentados en la construcción se concentraron en los muros de la saliente de la fachada este (acceso principal), así como en el cuerpo de la torre y el campanario, observándose grietas inclinadas, caída de aplanados y falla completa de muros. En los elementos confinantes de los muros de relleno, se observó acero de refuerzo longitudinal del No. 4 y acero transversal a cada 20 cm. También se observó un deficiente anclaje del acero longitudinal en la base del cuerpo de la torre y en el arranque del campanario (fig. 3.30). Según se indicó, tanto el cuerpo de la torre como el campanario serían demolidos para su posterior reconstrucción.

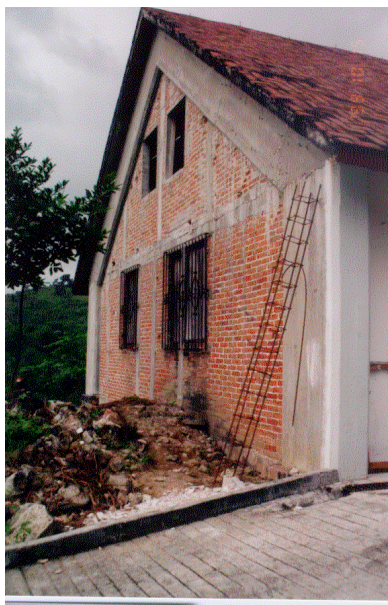
En la fachada posterior (extremo oeste), se observó que los muros de relleno eran de reciente construcción; no se pudo constatar si esto fue debido a algún daño anterior (fig. 3.31). El resto de la construcción se encontró en buen estado.

**Figura 3.31 Fachada posterior sin daño**

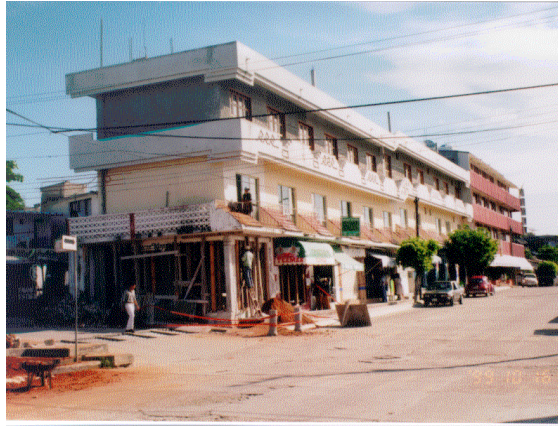
El edificio se encuentra localizado en la esquina que forman las calles 1ª Norte y 1ª Poniente. Cuenta con tres niveles de los cuales, el primero está destinado a comercios y los dos restantes como habitaciones de hotel. En la dirección larga, norte-sur, cuenta con 12 crujías; al inicio de la séptima crujía existe un cambio en la altura. No se observó ninguna junta constructiva. En la dirección corta sólo presenta una crujía. El edificio está construido a base de mampostería confinada de tabique rojo recocido y marcos de concreto en la planta baja (fig. 3.32).

**Figura 3.32 Edificio 1ª Norte y 1ª Poniente**

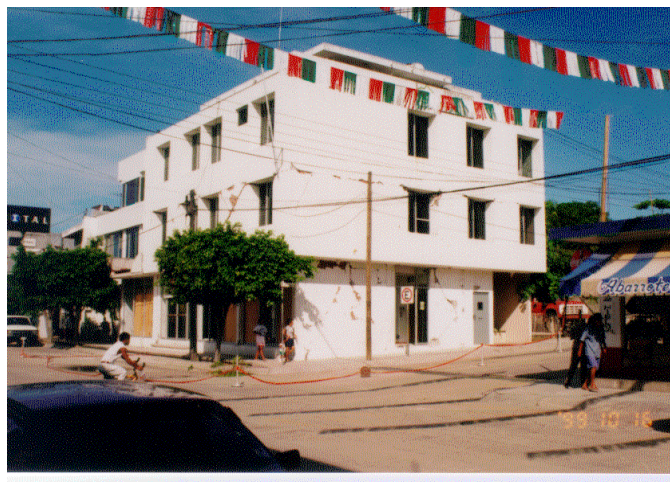
En el sentido largo (dirección norte-sur), cuenta con tres crujías de 3.75 m cada una y en el sentido corto, sólo con dos crujías de 3.63 m; la altura del primer entrepiso es de 3 m. Las columnas son de 25 x 40 cm, orientadas con su dimensión mayor paralelas a la dirección corta del edificio (fig. 3.34).

**Figura 3.34** Vista lateral de la construcción

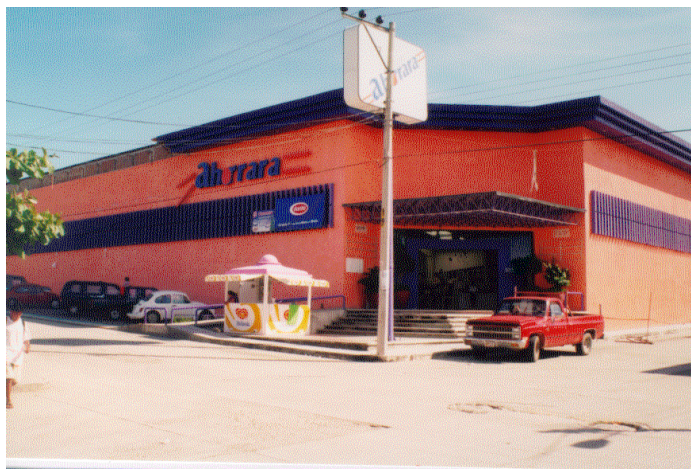
Esta construcción se encuentra ubicada en la esquina 3ª Poniente y 4ª Norte. Está construida con marcos de acero estructural y mampostería de tabique rojo recocido que se encuentra en toda la periferia, la cual, aunque no fue posible constatar, seguramente se encuentra confinada por castillos (fig. 3.38).

En general, la estructura presenta un buen diseño. El daño que presentó fue solamente la caída de una porción del faldón exterior (fig 3.39).

**Figura 3.38** Vista general del centro comercial

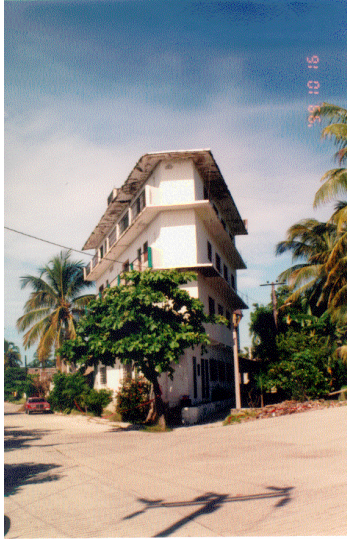
Según se informó, la edad aproximada del edificio es de 40 años y funcionó como hotel. La construcción se encuentra en abandono total y por tal razón presenta un deterioro importante. Además de este problema, se observaron daños producidos por el sismo que consistieron en agrietamiento de los muros de mampostería de los tres primeros niveles, siendo mayor el del primer entrespiso.

**Figura 3.40** Vista frontal del edificio

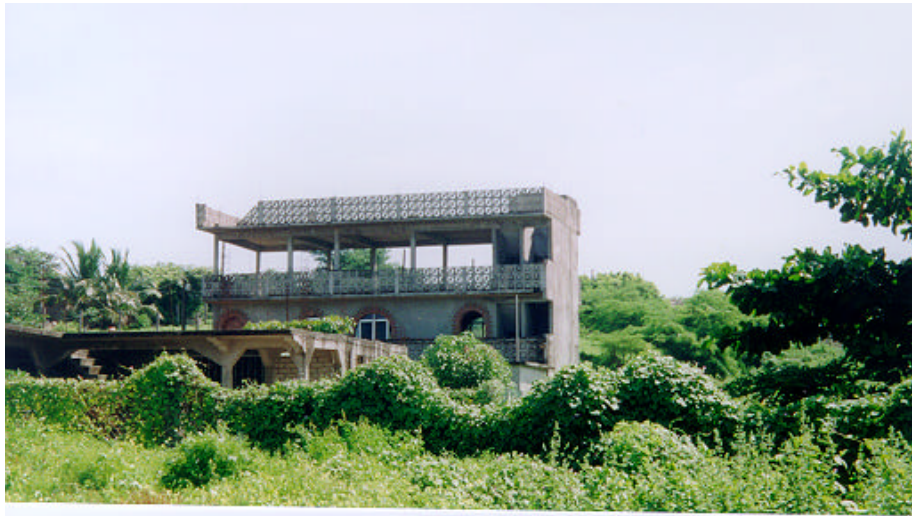
A pesar de la estructuración, no se observó daño estructural alguno, excepto en un tramo del pretil del segundo nivel.

**Figura 3.42** Vista frontal de la edificación

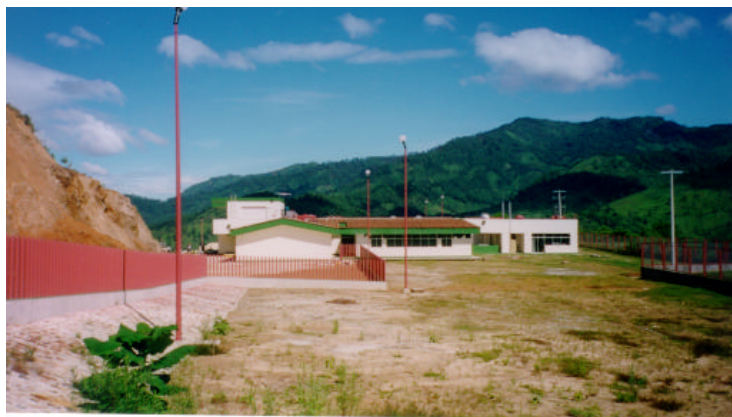
El hospital está construido en un terraplén que se construyó mediante el corte del cerro adyacente y rellenos de material proveniente de cortes cercanos (figs. 3.45 y 3.46).

**Figura 3.45** Vista general del terraplen donde se desplanta la estructura del Hospital

- ✓ No se debe descartar como causa de los daños, una posible amplificación del movimiento sísmico asociada con el relleno sobre el cual se encuentra construido el hospital. Sería necesario evaluar la intensidad de este fenómeno con mediciones en el sitio.

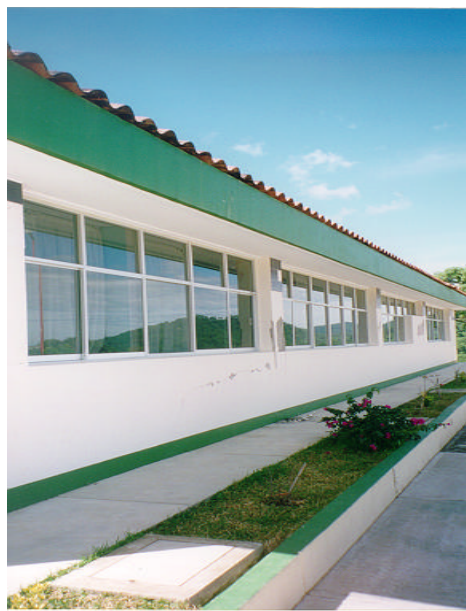
En las columnas y vigas de concreto reforzado, que constituyen la estructura resistente a cargas verticales y horizontales, se identificó daño únicamente en tres columnas en el extremo norte del Cuerpo I. El daño tiene forma de agrietamiento inclinado con 0.6 mm de abertura (figs. 3.47 y 3.48). Las grietas son debidas a cortante, producto de los muros cortos de los ventanales en contacto directo con los costados de las columnas. Por el tamaño de las grietas, corresponde a daño ligero.

**Figura 3.47** Vista de las columnas de la fachada norte

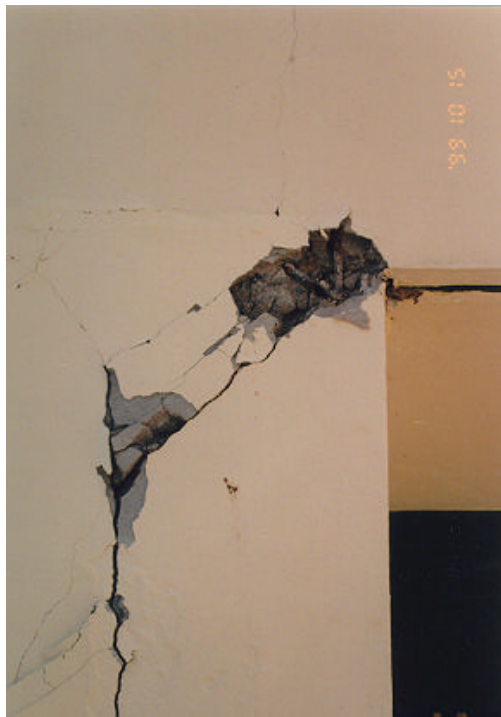
Los muros “salientes” referidos arriba presentaron agrietamiento inclinado severo en la mampostería; de particular interés es el agrietamiento de los castillos (fig. 3.49). Revisando los daños, se pudo apreciar que algunos de los elementos confinantes estaban escasamente reforzados o bien el refuerzo no se continuaba en longitud adecuada dentro de los elementos perpendiculares de concreto. Este fue el caso de las barras de los castillos que penetraban escasamente en vigas y dallas (figs. 3.50 y 3.51). En algunos casos, se llegó a distinguir la ausencia de refuerzo longitudinal. El nivel de agrietamiento, en una escala de severidad del daño del 1 al 5, es de 3, en aproximadamente el 30 por ciento de los muros.

**Figura 3.51** Detalle del anclaje inadecuado de un castillo en el cuarto de aire acondicionado

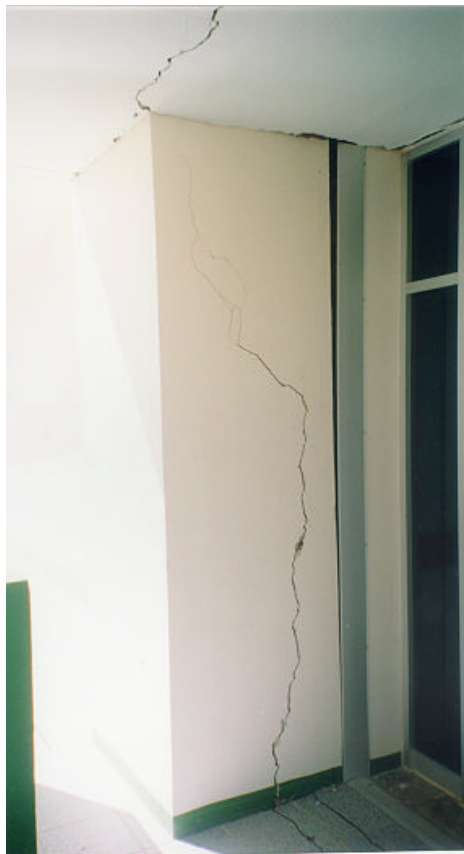
En cuanto a la cimentación, se observaron hundimientos diferenciales entre los cuerpos, principalmente entre los Cuerpos II, III y IV. Esto se nota con mayor claridad en la junta de construcción entre los Cuerpos II y III (figs. 3.52 y 3.53). En estas fotografías se aprecia la inclinación de las columnas del Cuerpo III con respecto a las del Cuerpo II. El problema de hundimientos diferenciales es también visible en la banqueta oeste del Cuerpo IV (fig. 3.54). En general, se puede afirmar que los ligeros hundimientos diferenciales fueron propiciados por el reacomodo del suelo que sirve de apoyo a los diferentes cuerpos. No se descarta que el reacomodo se deba a una insuficiente compactación del suelo. En apariencia, los cuerpos que presentan asentamientos diferenciales sólo giraron como cuerpo rígido. Sin embargo, en el acceso al Cuerpo I se observó un levantamiento del piso que sugiere la posibilidad de daño local en la cimentación.

**Figura 3.52** Desplomo de la columna del cuerpo III, respecto a la del cuerpo II (vista superior)

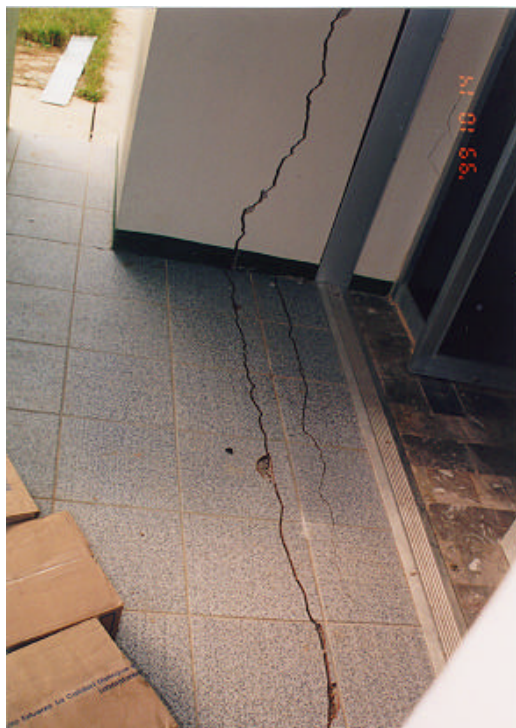
**Figura 3.53** Desplomo de la columna del cuerpo III, respecto a la del cuerpo II (vista superior)

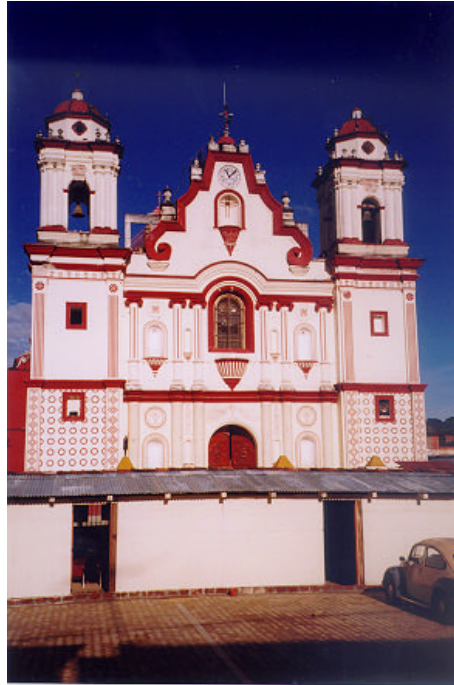
La iglesia del lugar fue reconstruida en una buena parte, debido a los daños que sufrió después del sismo del 15 de enero de 1931. En el sismo del 30 de septiembre únicamente se apreciaron daños muy ligeros, que fueron la caída de aplanados en sus torres; seguramente a ello ayudó que éstas son robustas y de poca altura. En las figs. 3.60 y 3.61 se presentan detalles del daño mencionado.

**Figura 3.60** Vista frontal de la iglesia de Santa Catarina Juquila

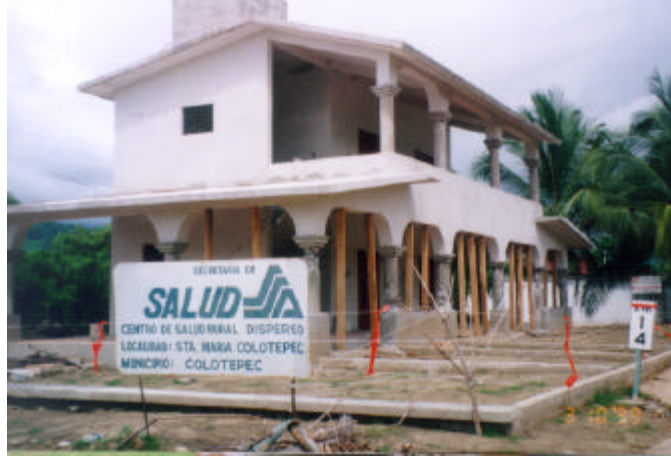
Esta clínica, en proceso de construcción y a punto de ser terminada, sufrió serios daños en su estructura a raíz del sismo del 30 de septiembre. Es un edificio de dos niveles; su estructura es una combinación de mampostería confinada y marcos concreto reforzado localizados en la parte frontal y las partes laterales, con techos inclinados de losa maciza (fig. 3.62).

**Figura 3.62** Vista general del edificio

En la estructura de concreto reforzado, los daños ocurrieron en las columnas de las partes frontal y laterales (fig. 3.62), y se debió al escaso refuerzo transversal para resistir las fuerzas cortantes que actúan cuando se produce la plastificación de la sección (fig. 3.65), así como al efecto de columna corta producto de los antepechos (muros cortos) y los arcos de la parte superior (fig. 3.63).

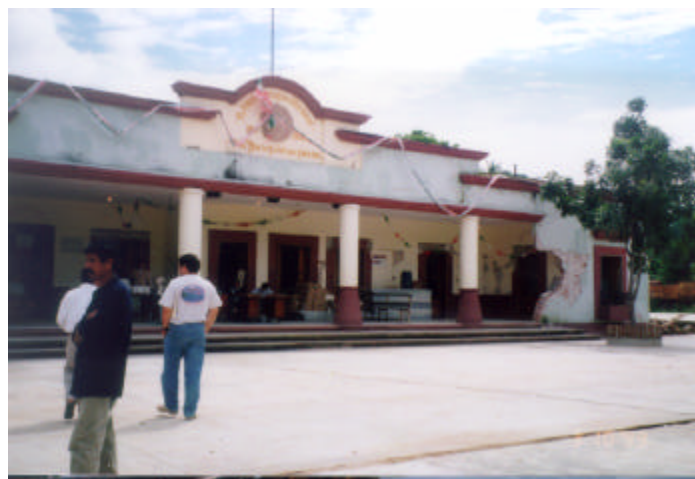
Aunque no se tuvo acceso al edificio, se pudieron apreciar los daños en los muros de las fachadas (figs. 3.67 y 3.68), donde se presentaron grietas inclinadas, producto de la falta de castillos y dadas que confinaran adecuadamente a dichos muros.

*Figura 3.67 Fachada principal del palacio municipal*

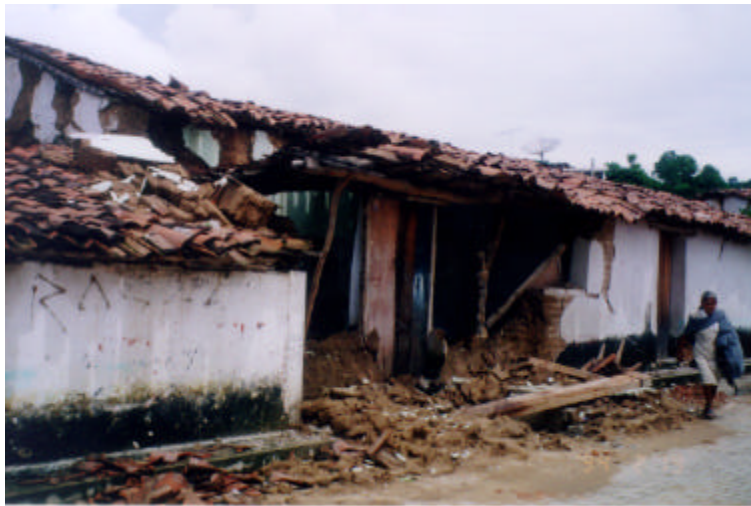
En esta zona existe una gran cantidad de construcciones hechas con adobe. Este tipo de construcciones es por naturaleza muy vulnerable a los sismos; a ello hay que sumar el hecho de que las lluvias ocurridas en la región días antes del sismo, reblandecieron el adobe e incrementaron considerablemente su vulnerabilidad. En la fig. 3.69 se muestra una de las muchas viviendas de adobe dañada. En ella se produjo el derrumbe de algunos de sus muros, que a su vez causaron la caída del techo.

**Figura 3.69** *Vivienda de adobe dañada por el sismo del 30 de septiembre de 1999*

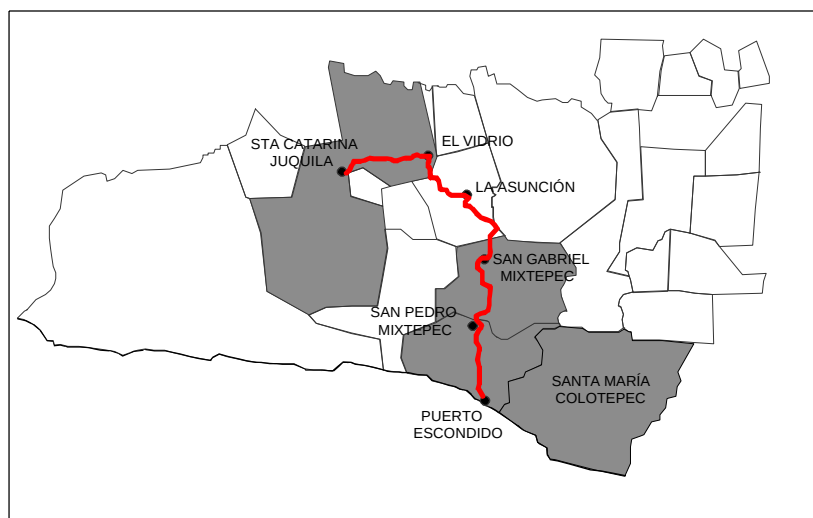
De los lugares visitados, se pudo constatar que la infraestructura carretera se encontraba en muy malas condiciones. Para la descripción del daño, la red carretera se ha dividido en los siguientes tramos (fig. 3.70): Puerto Escondido-San Gabriel Mixtepec (fig. 3.71), San Gabriel Mixtepec-La Asunción (fig. 3.72), La Asunción-El Vidrio (fig. 3.73) y El Vidrio-Juquila (fig. 3.74).

**Figura 3.70** Recorrido de la infraestructura carretera dañada por el sismo del 30 de septiembre
