REPORTE DEL INSTITUTO DE ARQUITECTOS DE JAPON

DAÑOS CAUSADOS POR EL SISMO DE MICHOACAN DE 1985 -REPORTE DEL INSTITUTO DE ARQUITECTOS DE JAPON-

DR. KAZUAKI MASAKI Profesor, Instituto Tecnológico de Aichi

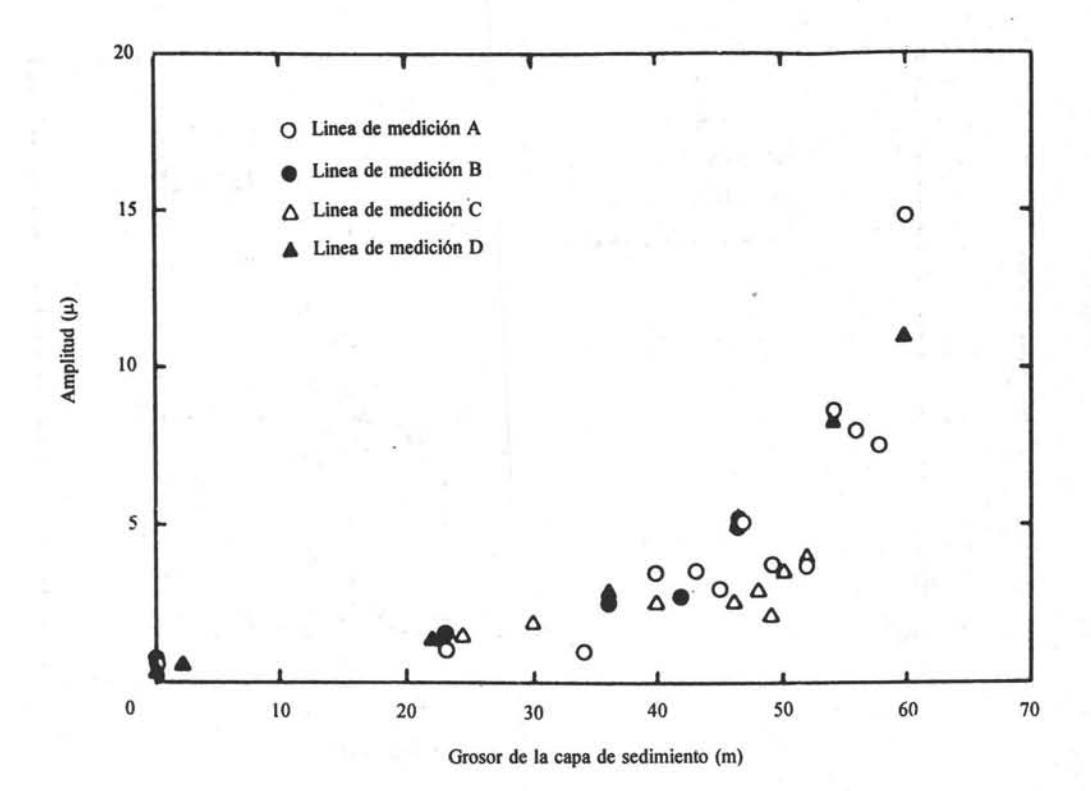
Fig. 2.5.34 Relación entre el grosor de la capa de sedimento y la amplitud de desplazamiento, en la dirección norte-sur.

(i) La amplitud de desplazamiento aumenta conforme aumenta el grosor de la capa de sedimento, como se muestra en la Fig. 2.5.34. Esta tendencia se acelera a partir de 45 m de espesor de dicha capa.

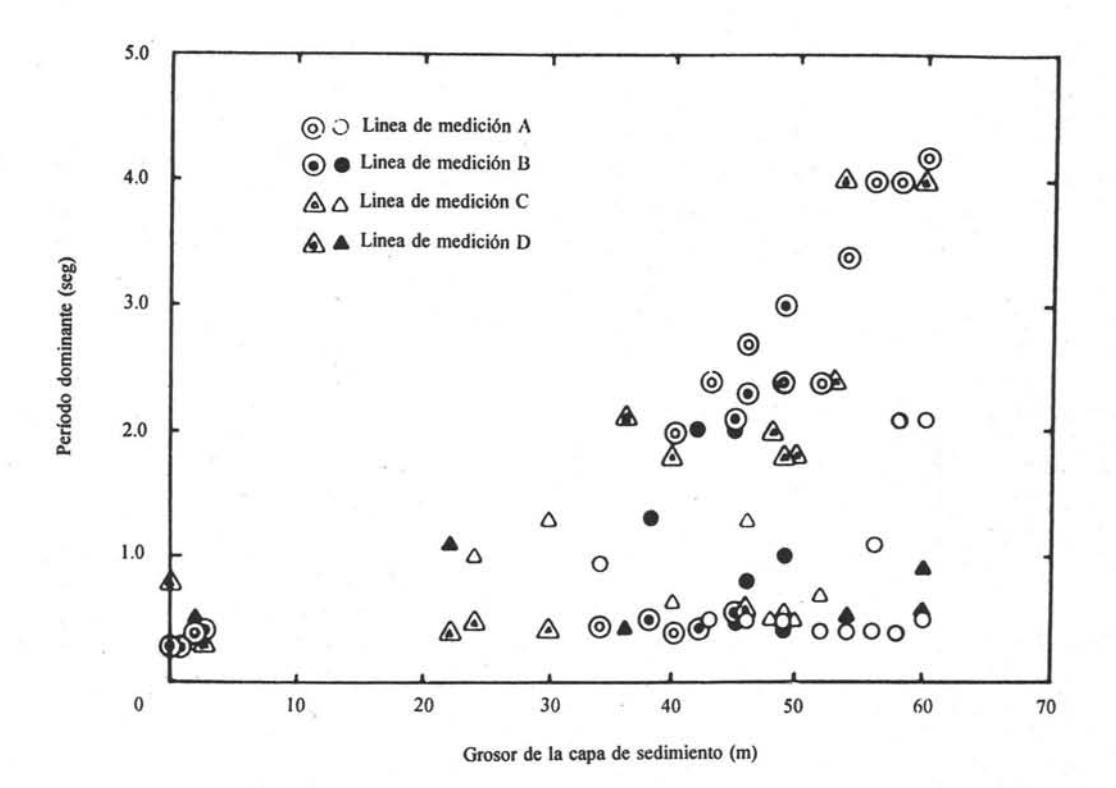
Fig. 2.5.35 Relación entre el grosor de la capa de sedimento y el período dominante, dirección nortesur.

(iii) En la Fig. 2.5.35 se muestra la relación entre el grosor de la capa de sedimento y el período dominante del suelo. Se muestran dos conjuntos de símbolos, los simples y los circunscritos. Los circunscritos muestran el primer pico del espectro de Fourier, y los simples el segundo pico. En general, los períodos dominantes marcados con símbolos circunscritos que rebasan 1 seg, tienden a aumentar con el grosor de la capa sedimentaria. Se considera que esto demuestra que la estratificación es simple en la zona.

(vi) Los daños causados por el sismo se concentran en el área donde los períodos dominantes de las microvibraciones están en aproximadamente 0.5 seg y en el rango de 1 a 2 seg, es decir, en el área del antiguo lago cercano a la zona de transición, con un grosor de la capa de sedimento de entre 20 y 45 m.

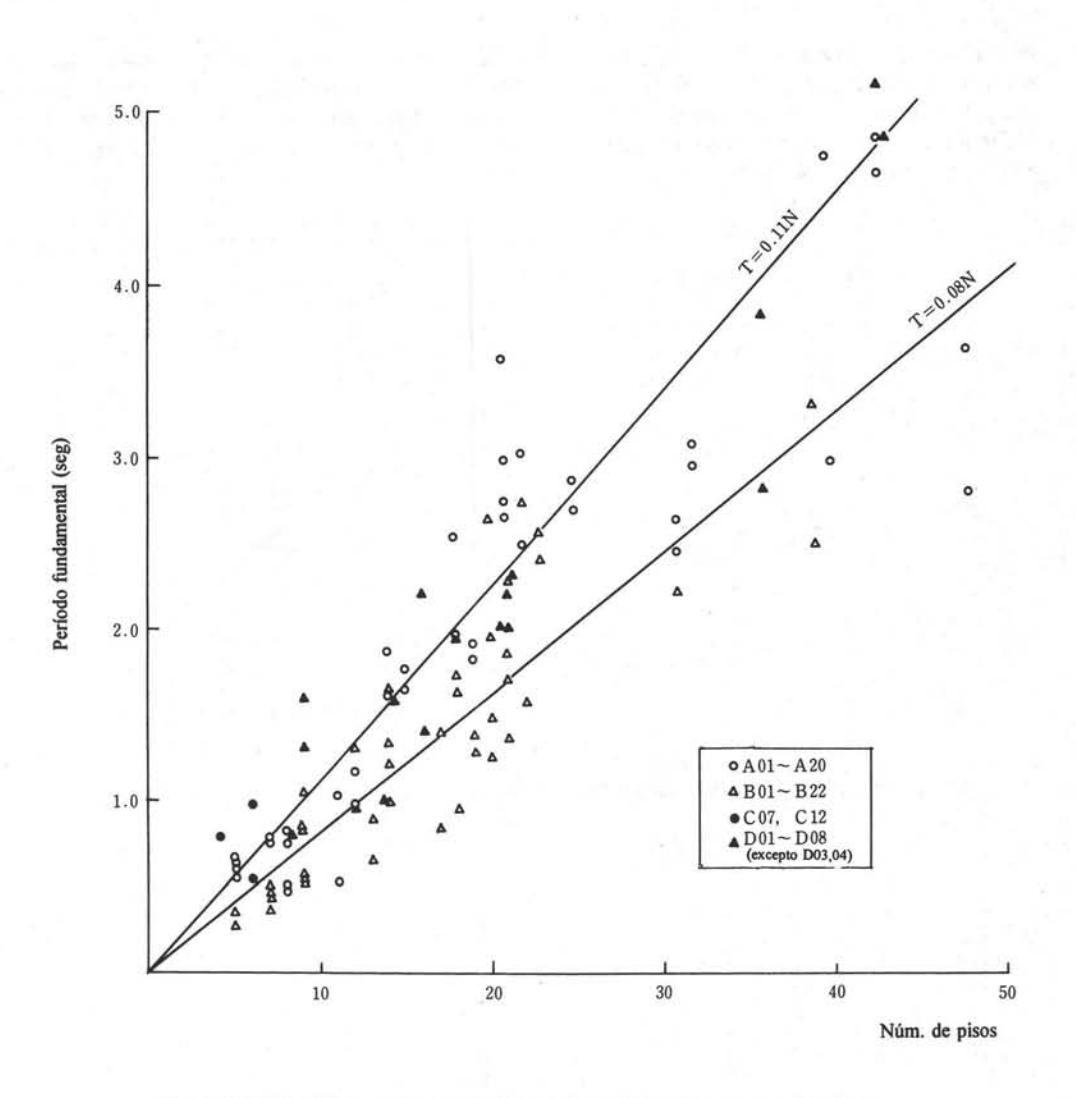
Fig.2.6.3 Relación entre el período fundamental y el número de pisos.

La relación entre el número de pisos y el período fundamental de edificios que no sufrieron daños aparentes se muestra en la Fig. 2.6.3. Los datos de los diferentes equipos discrepan. En particular, el equipo B reporta períodos cortos. Esto se debe, probablemente, a que los edificios medidos por este equipo se sitúan al norte del Parque de Chapultepec (Zona 1), donde el movimiento sísmico no fue tan intenso, y a que todas las estructuras eran de apartamentos de lujo o de oficinas. La relación entre el período fundamental T y el número de pisos N obtenida de las mediciones de los equipos A y B, que son los que acumularon más datos, es como sigue:

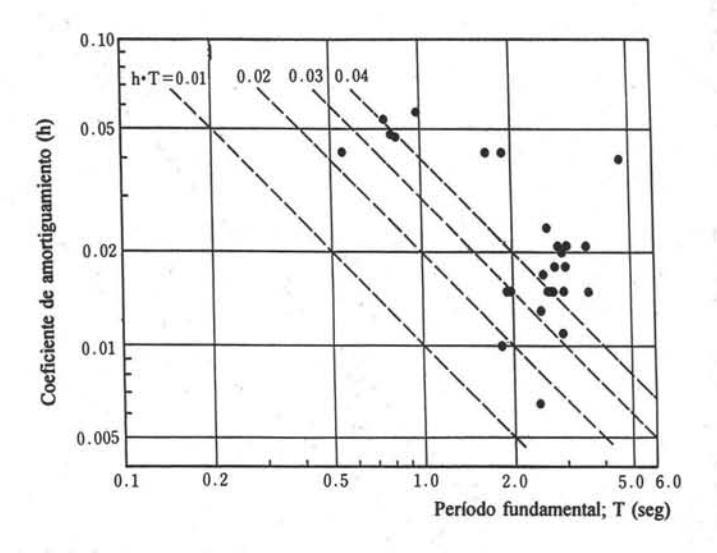
Fig.2.6.4 Relación entre el coeficiente de amortiguamiento y el período fundamental.

El equipo A obtuvo los coeficientes de amortiguamiento viscoso mediante el ajuste de la porción del espectro cercana al pico resonante, el cual se relaciona con la característica de resonancia de la estructura, con la curva de resonancia del sistema de un grado de libertad. En la Fig. 2.6.4 aparecen en escala log-log, valores del coeficiente de amortiguamiento en función del período fundamental. Aunque los puntos son dispersos, se observa claramente la tendencia del amortiguamiento a disminuir conforme aumenta el período, y si se supone que rige entre ellos una proporción inversa, su producto se distribuye aproximadamente entre 0.02 y 0.08. Limitándose al rango de períodos de los edificios medidos por el equipo A (0.5 a 4 seg), se puede afirmar que el coeficiente de amortiguamiento viscoso de primer modo, de los edificios de la Ciudad de México, es de entre 1 y 5%.

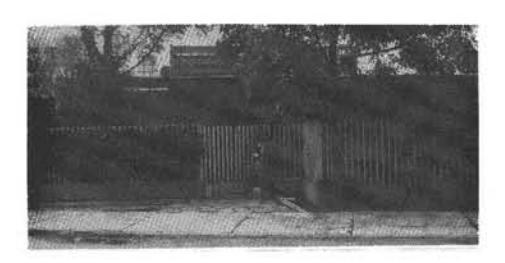
Foto 2.7.1 Vecindad de la UNAM.

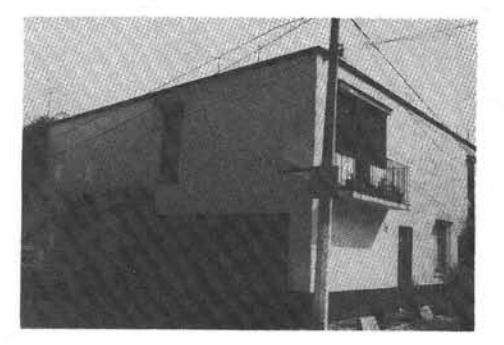
Foto 2.7.2 Coyoacán.

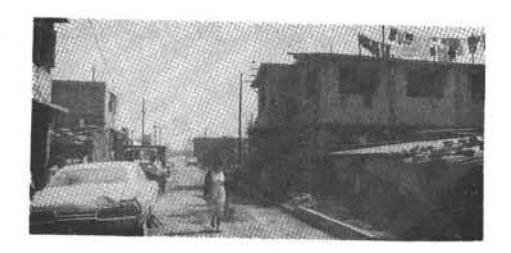
Foto 2.7.3 Central de Abastos.

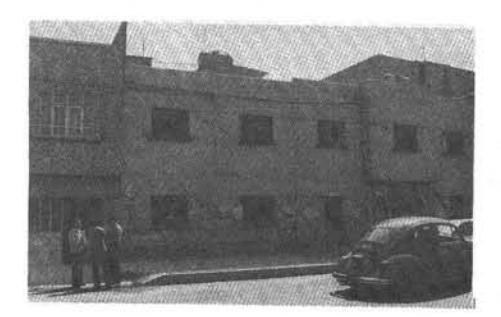
Foto 2.7.4 Rumbo de la SCT.

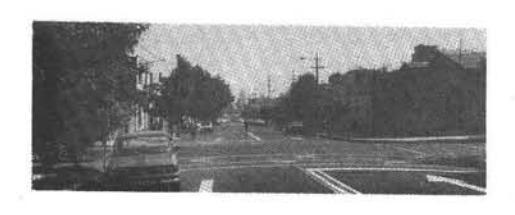
Foto 2.7.5 Hidalgo.

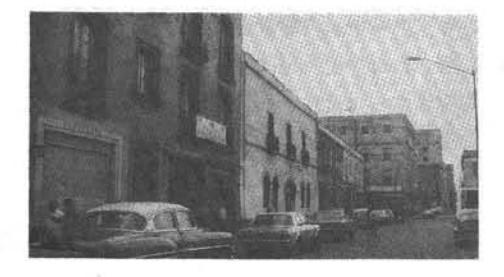
Foto 2.7.6 Rumbo del Hospital General.

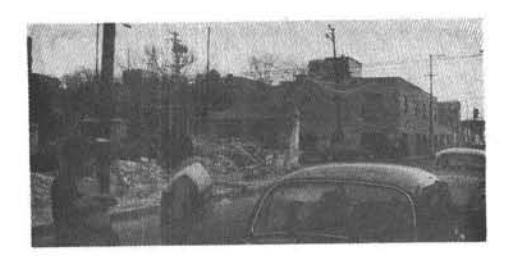
Foto 2.7.7 Rumbo del Zócalo y de la Alameda Central.

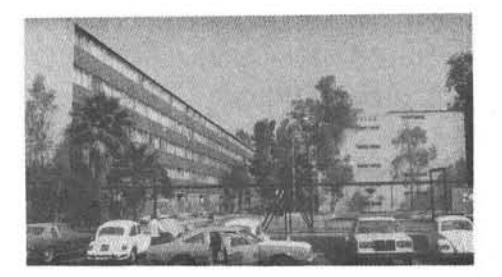
Foto 2.7.8 Unidad Habitacional Nonoalco-Tlatelolco.

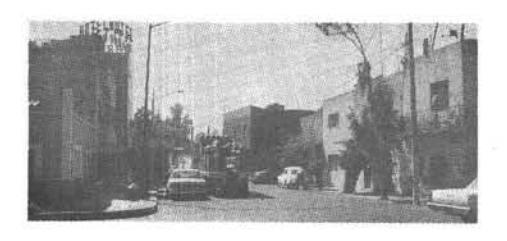
Foto 2.7.9 Penitenciería.

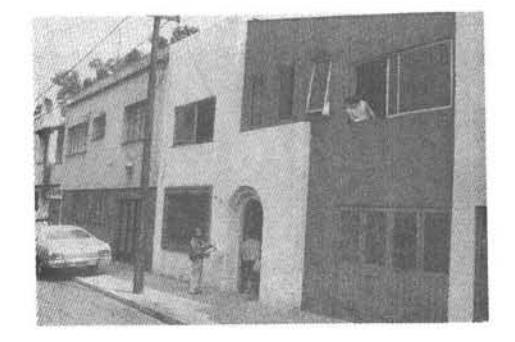
Foto 2.7.10 Inmediaciones del Parque de Chapultepec.

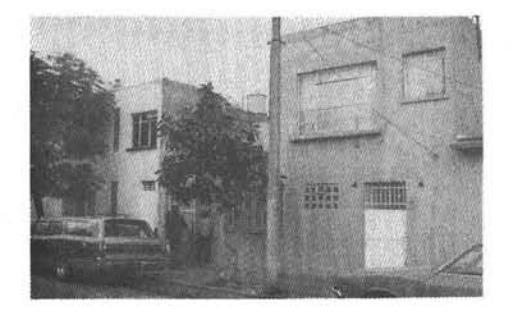
Foto 2.7.11 Calle Cruz Gálvez.

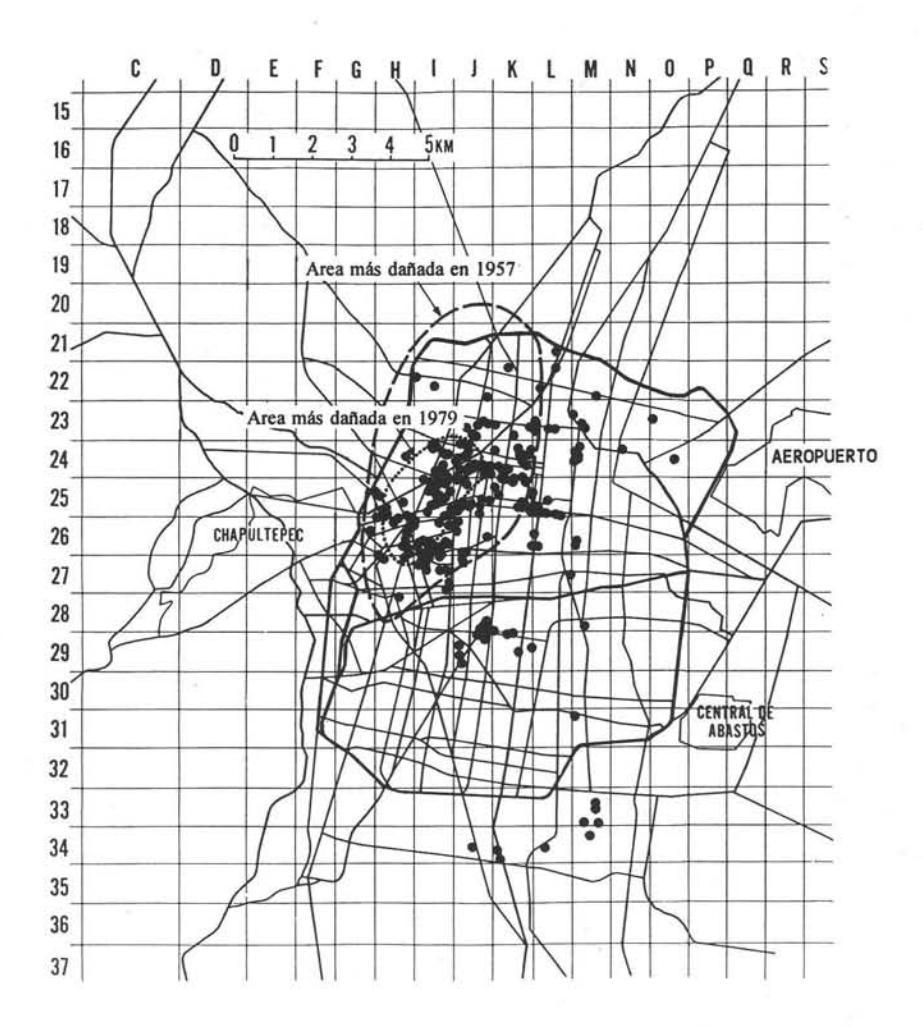
Como en sismos anteriores, los daños se concentraron en la zona céntrica de la ciudad. Se muestra en la Fig. 2.7.10 la distribución de edificios que sufrieron mayores daños, según reporta la UNAM^{2.7.6)}. En la figura, el área circundada por la línea discontinua fue la más dañada en el sismo de 1957, y la de línea punteada la del sismo de 1979. En los tres sismos, la zona más dañada fue la que se extiende de la colonia Roma a la Alameda Central.

Fig. 2.7.10 Localización de los edificios más dañados de la Ciudad de México^{2.7.6)}.

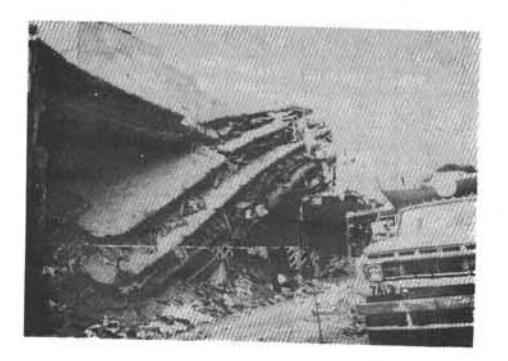
En forma de emparedado, debido a falla por compresión de las columnas, o a la falla de las uniones losa-columna. Se muestra un ejemplo en la Foto 3.1.1. El número entre paréntesis del edificio corresponde a los números de la tabla del inciso 3.1.2.

Foto 3.1.1 Edificio de escuela totalmente destruido (edificio 66).

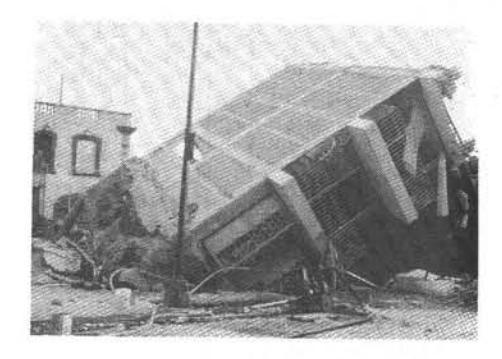
2) Al fallar y levantarse en vilo la cimentación (Foto 3.1.2).

Foto 3.1.2 Edificio de conjunto habitacional cuyos cimientos quedaron levantados en vilo (edificio 166).

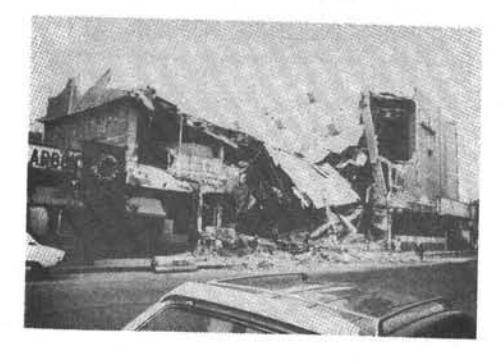
Foto 3.1.3 Sala de cine cuyo techo, de estructura de acero, se vino abajo (edificio 163).

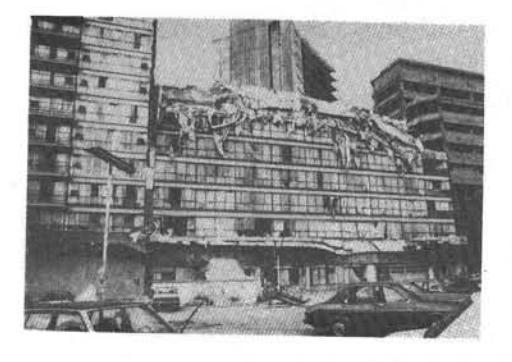
Foto 3.1.4 Edificio de hotel, con parte superior destruida (edificio 39).

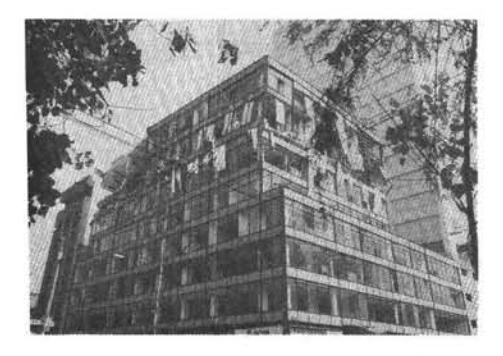
Foto 3.1.5 Edificio de oficinas con pisos intermedios destruidos (edificio 17).

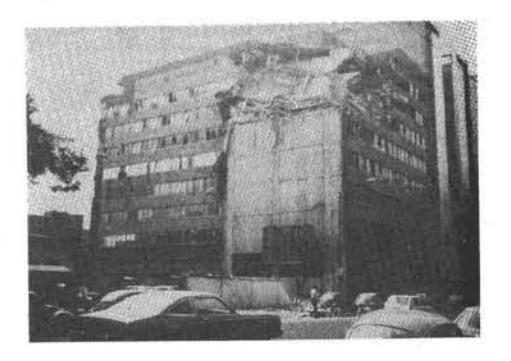
Foto 3.1.6 Edificio de oficinas con una esquina destruida (edificio 139).

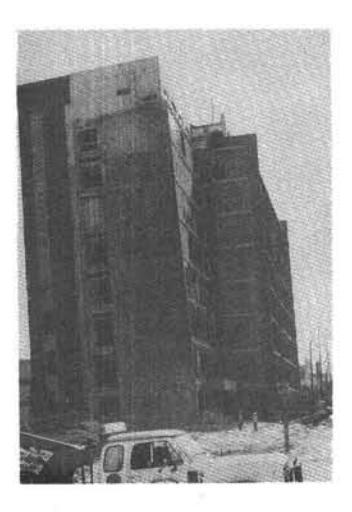
Foto 3.1.7 Edificio inclinado (edificio 278).

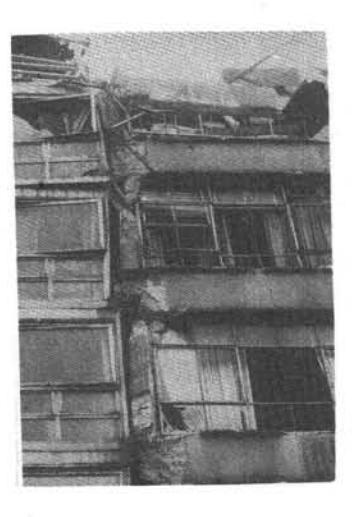
Con el sismo, se registraron un gran número de casos de choques entre edificios, propiciados por la pequeña separación entre los mismos que ocasionaron con frecuencia daños considerables, como se muestra en la Foto 3.1.8.

Foto 3.1.8 Edificio de usos diversos, dañado al chocar con el edificio contiguo (edificio 173).

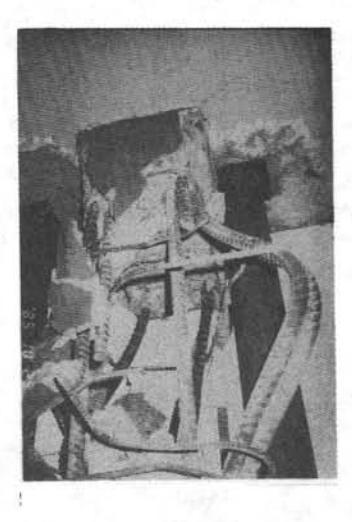
En México, la sección transversal de las columnas es generalmente pequeña, y es común que disminuya rápidamente con la altura. Por otra parte, frecuentemente el remate de los estribos se hace a 90 grados, por lo que su adherencia al concreto es insuficiente. Estas deficiencias causaron que en el sismo fallaran las columnas a compresión, que se pandearan las varillas principales y que se abrieran los estribos, como se ve en la Foto 3.1.9. También se presentaron muchos casos de fractura o falla de columnas por esfuerzos cortantes, en columnas cortas por un lado, y en aquéllas con poco refuerzo lateral o de confinamiento por otro (Foto 3.1.10). Otro tipo de falla consistió en el desprendimiento del concreto

Foto 3.1.9 Falla de la columna por compresión y pandeo del refuerzo longitudinal. Las varillas principales se concentraban en paquete en una esquina de la columna, y el remate de los estribos estaba a 90 grados.

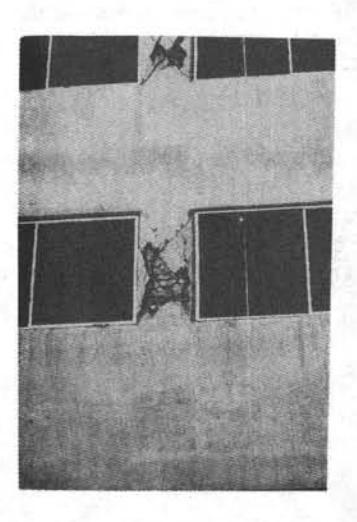
Foto 3.1.10 Daño por esfuerzo cortante en columnas, provocado por el acortamiento de la altura libre de la columna debido a la presencia de vigas de gran peralte.

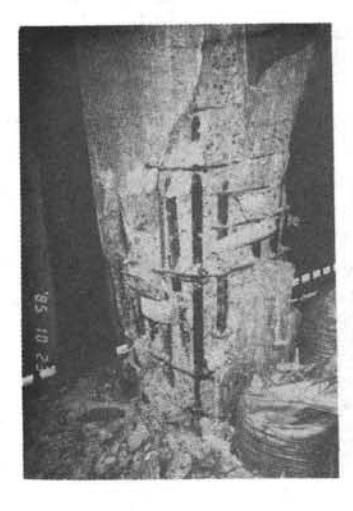
Foto 3.1.11 Falla en columna por desprendimiento del concreto de recubrimiento de las varillas de la misma. Producto de la cercanía entre varillas principales instaladas en paquete.

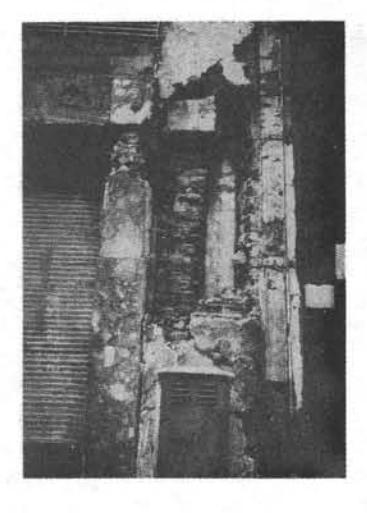
Foto 3.1.12 Daños en el acabado de una columna.

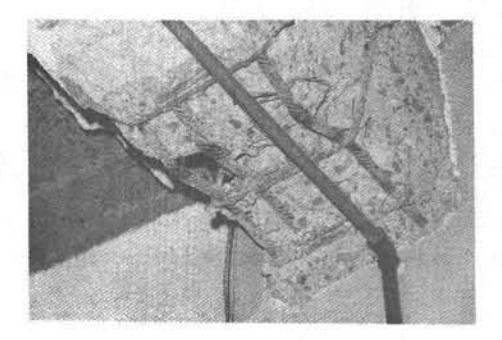
Aunque en la Ciudad de México hay pocas construcciones de marcos rígidos de vigas y columnas, hubo edificios de este tipo dañados en el sismo. Por ejemplo, se encontraron vigas fracturadas por esfuerzo cortante, así como varillas que se rompieron por tensión al formarse las articulaciones plásticas en la zona de uniones viga-columna, por efecto de la flexión (Foto 3.1.13).

Foto 3.1.13 Falla provocada por flexión en vigas. Como se ve, las varillas principales se rompieron (edificio 399).

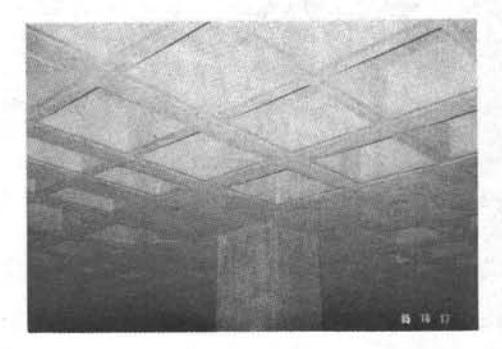
Las estructuras de losa plana aligerada, como la mostrada en la Foto3.1.14, son comunes en la Ciudad de México desde los años 60. Las losas pueden ser huecas, o de elementos prefabricados huecos rellenos de concreto. La causa del daño en los edificios de este tipo fue la falta de consideraciones antisísmicas para unir columnas y vigas (nervaduras principales). El punzonamiento de las losas hace en muchos casos que se desplome el edificio (Fotos 3.1.15, 3.1.16a y 3.1.16b).

Foto 3.1.14 Pisos de losa plana aligerada.

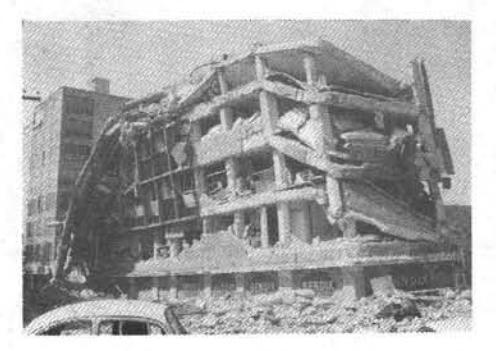
Foto 3.1.15 Falla por punzonamiento de losas planas de pisos (edificio 100).

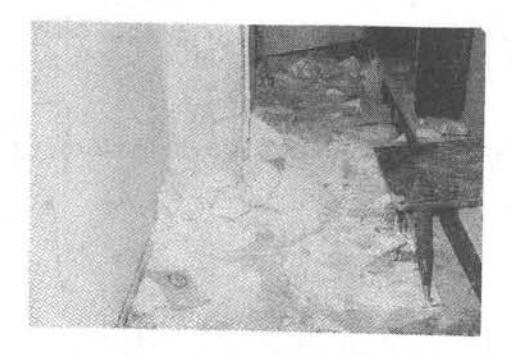
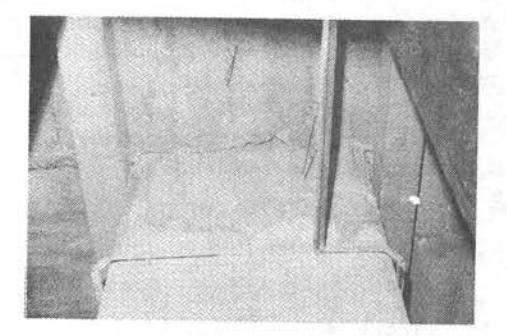
(a) Toma desde arriba de un punzonamiento de unión losa-columna (edificio 368).

(b) Toma desde abajo de un punzonamiento en la unión losa-columna. Se nota el deslizamiento relativo entre losa-columna (edificio 368).

Foto 3.1.16 Fallas por punzonamiento de capiteles (edificio 368).

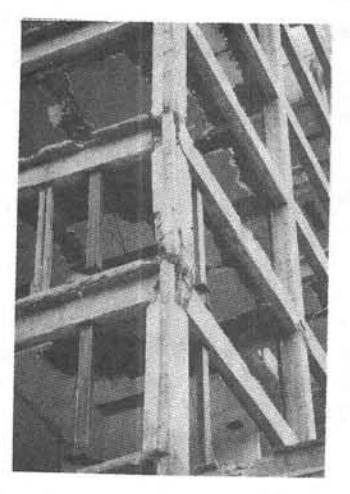
Hubo daños debido a la debilidad y escasez de los estribos en la unión entre las columnas y vigas, por un lado, y vigas y losas por otro (Foto 3.1.17).

Foto 3.1.17 Daños de las uniones viga-columna. Se nota la escasez de estribos en las uniones.

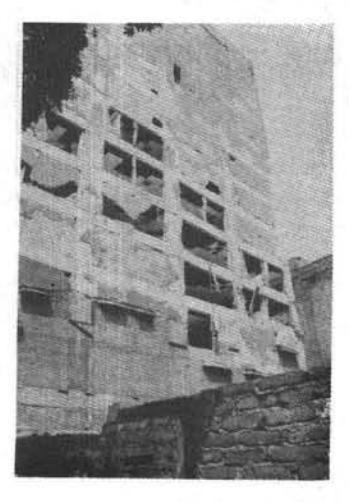
marcos de la estructura de vigas y columnas. Aunque estos muros no son estructurales, aumentan la rigidez de la estructura y soportan esfuerzos en caso de sismo. Muchos muros de este tipo fallaron durante el sismo porque las diagonales de concreto tenían pocas varillas o longitud de fijación a los marcos (Fotos 3.1.18 y 3.1.19).

Foto 3.1.18 Huecos dejados por muros de tabique que se cayeron.

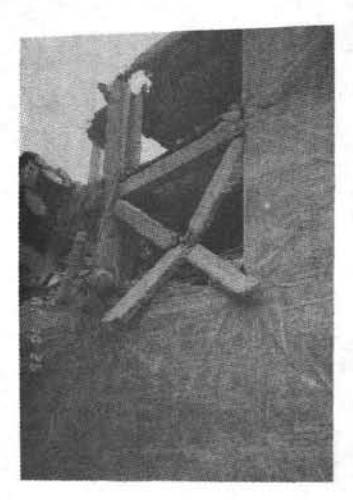
Foto 3.1.19 Falla de los diagonales CR en muros de mampostería.

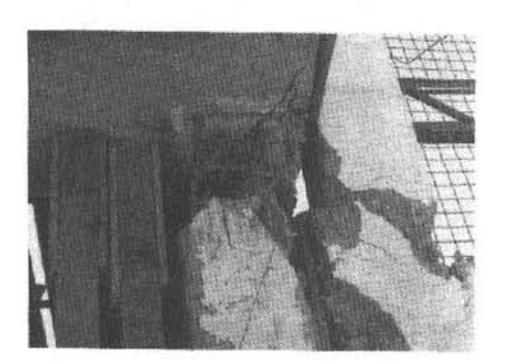
en la longitudinal (sentido largo de la planta estructural). Los principales daños fueron: falla de columnas de la PB, caída de las losas de balcones y rotura de vidrios. Sobresalen la falla del extremo superior de una columna de orilla de la PB (Foto 3.1.21), y la de la parte inferior de una columna interior de la PB (Foto 3.1.22). El daño sufrido por la columna de orilla de la PB se presentó por efecto de los grandes deflexiones laterales de la estructura, provocando además el choque con la construcción de CR vecina. Por otra parte, la columna interior falló debido a que las varillas de refuerzo a cortante, colocadas a intervalos de 40 a 50 cm, fueron insuficientes. El problema de aplastamiento y desmoronamiento del concreto en el núcleo de la columna, indica la inadecuada distribución del acero de refuerzo lateral.

Foto 3.1.21 Columna de orilla de la PB dañada (edificio 77).

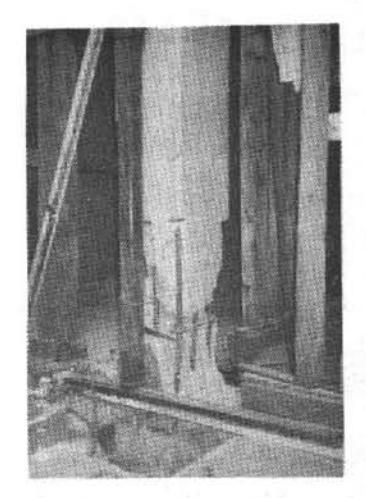
Foto 3.1.22 Columna interior de la PB, dañada (edificio 77).

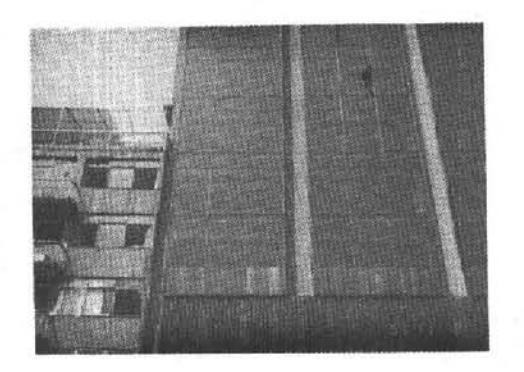
Se dañaron los muros exteriores de mampostería, concentrándose los daños entre las plantas P3 y P8 causados por choques con el edificio contiguo. Se muestra en la Foto 3.1.24 el sitio de choque. Otros daños fueron la aparición de grietas a lo largo de las vigas principales, y la caída de algunos techos y lámparas. Se muestra en la Foto 3.1.25 un aspecto de los daños. De la fachada no se rompieron más que algunos cristales de ventana. Por otra parte, las columnas sufrieron poco daño, se encontraron pocas fisuras. Los pisos 10 a 18 no sufrieron daño alguno según se informó, aunque no se pudo constatar.

Foto 3.1.24 Lugar de choque del edificio 97 con el edificio contiguo.

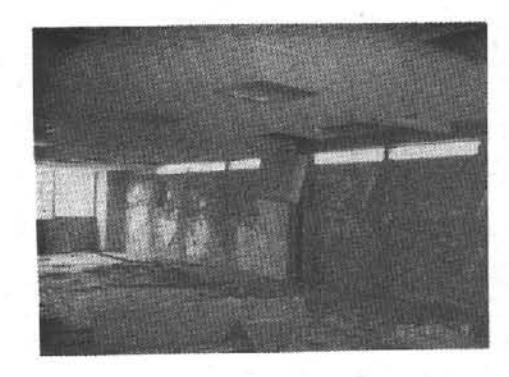
Foto 3.1.25 Daños en el interior.

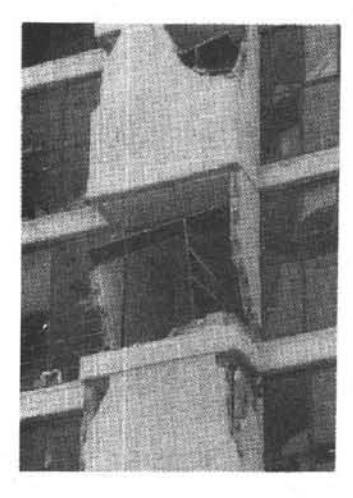
Foto 3.1.27 Balcón dañado (edificio 102).

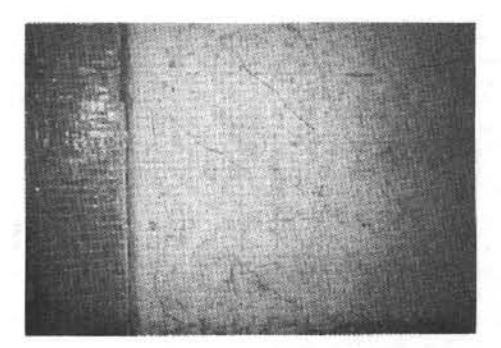
Foto 3.1.28 Grietas en un muro-columna (edificio 102).

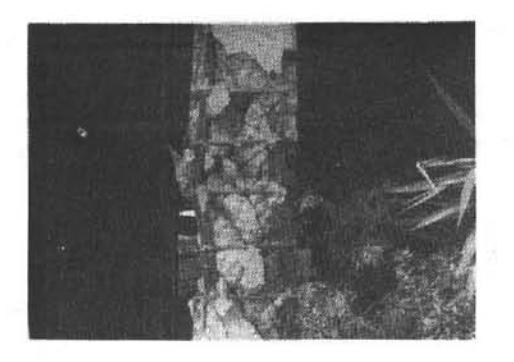
Hubo grandes daños entre la planta baja y el P5. Se puede mencionar, por ejemplo, que las columnas de la PB fallaron en la parte media por flexión y por esfuerzos cortantes. Los daños se concentraron en las columnas debido a que la PB era flexible, con ausencia total de muros estructurales. Aún en las columnas que no sufrieron daños por esfuerzos cortantes aparecieron grietas paralelas a las varillas principales. En las Figs. 3.1.30 y 3.1.31 se muestra el estado en que quedaron las columnas.

Las varillas corrugadas de 35 mm (D-35) de las columnas estaban concentradas en paquetes de 3 en cada esquina de las mismas. Los estribos, a intervalos de 25 cm, eran de varilla D-16 o menor y rematados a 90 grados. En las columnas dañadas se abrieron los estribos. Por otra parte, se encontraron grandes grietas en las losas, y en las uniones viga-columna grietas en forma de X. En cuanto a los elementos no estructurales, hubo muros divisorios que fallaron por esfuerzos cortantes, y los muros exteriores también resultaron muy dañados. Sin embargo, del P6 en adelante se registraron pocos daños, y según se informó, tampoco hubo daños en el interior del edificio.

Foto 3.1.30 Columna dañada (1).

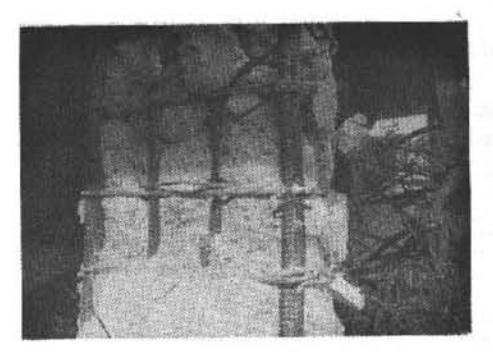
Foto 3.1.31 Columna dañada (2).

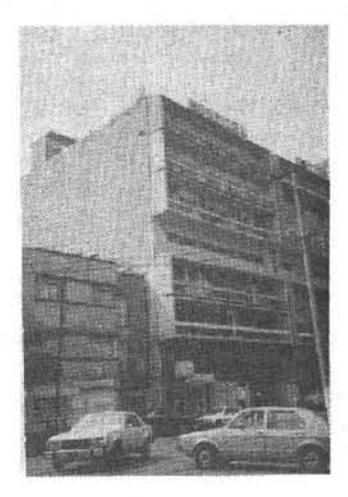
Foto 3.1.32 Edificio 117 y edificio con el que chocó.

El espacio entre este edificio y el contiguo de mampostería de ladrillo con el que chocó era de 20 cm (Foto 3.1.32). La relación de esta separación con los 10 m de altura del edificio de mampostería de ladrillo es de 1/50. Este es el grado de deformación lateral que habría tenido que presentar el edificio para chocar con el vecino, pero no hay indicios de tales niveles de deformación, pues con la mitad de la misma habrían aparecido grietas y daños en las columnas. Por lo tanto, el edificio tuvo que chocar con el vecino por desplazamiento y/o rotación de cuerpo rígido.

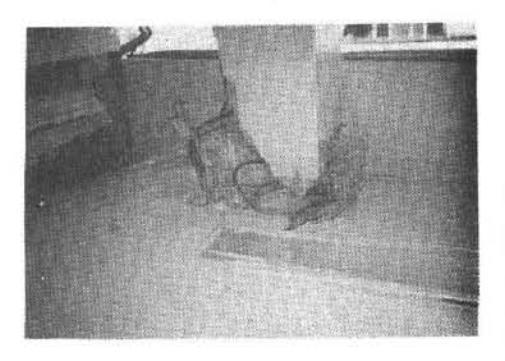
Los principales daños sufridos fueron por esfuerzos cortantes en las columnas del P3 a P5, y en particular en las del P4 (Foto 3.1.33). Los P3 a P5 coinciden con la parte superior del edifició contiguo. La dirección de las grietas por cortante en las partes superiores de las columnas indican que chocó con el edificio contiguo. Por otra parte, no hubo daños notorios en los pisos inferiores, y en particular, en la PB, no se encontraron grietas.

Foto 3.1.33 Daños por cortante en una columna del P4 (edificio 117).

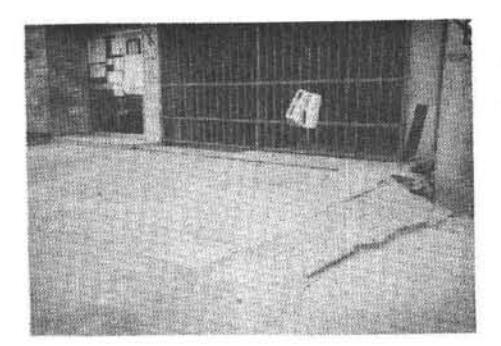
En los muros laterales de mampostería había daños debidos al choque, y frente a la entrada principal del edificio se abrió una grieta en el pavimento, paralela al mismo (Foto 3.1.34).

Foto 3.1.34 Grieta en el concreto del pavimento frente a la entrada principal (edificio 117).

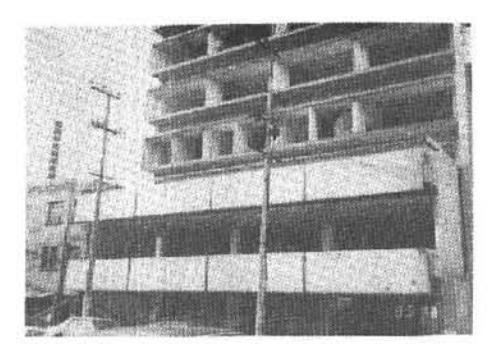
No se encontraron grietas en elementos estructurales entre la PB y el P1, pero sí daños en elementos no estructurales como muros divisores de ladrillo, muros de bloque interiores, y vidrios. Esto explica que cuando se realizó la visita se hayan estado removiendo elementos no estructurales, en prevención de réplicas (Foto 3.1.37). Chocó con el edificio vecino.

Foto 3.1.35 Frente del edificio 118.

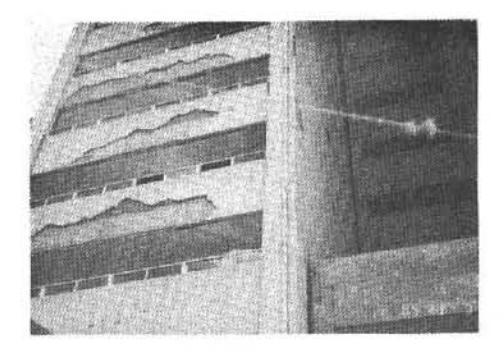
Foto 3.1.36 Parte posterior del edificio 118.

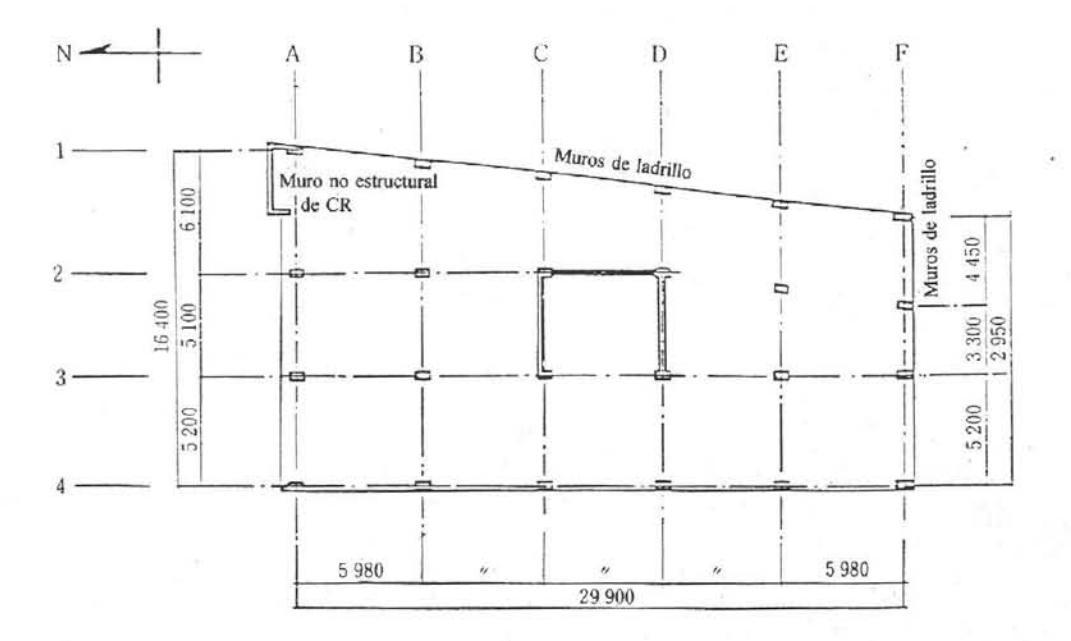
Fig. 3.1.19 Planta de un piso típico del edificio 150.

Las vigas del eje A, entre los ejes 1 y 2 (Fig. 3.1.19), fallaron debido a esfuerzos cortantes. Estas vigas son continuación de un muro no estructural. También las vigas del eje 1, exceptuando las localizadas entre los ejes C y D, fallaron por cortante por efecto de acortamiento del claro debido a la presencia de los muros de mampostería de tabique. Salvo estos casos, los daños se concentraron cerca de las zonas de

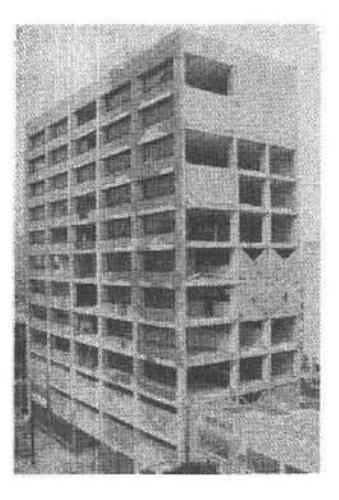
Foto 3.1.38 Aspecto del lado suroeste del edificio 150.

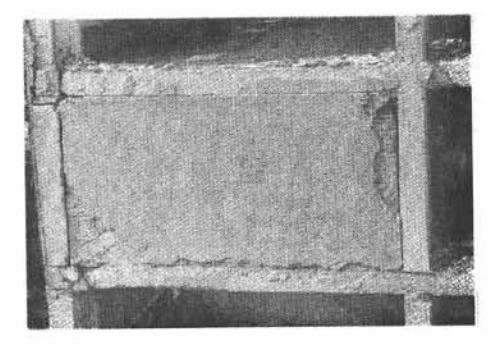
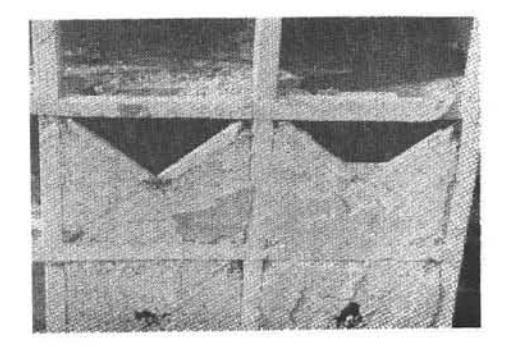
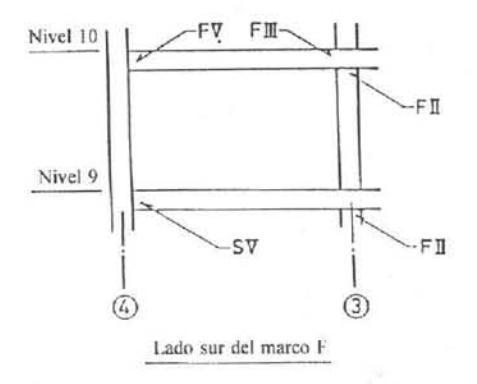
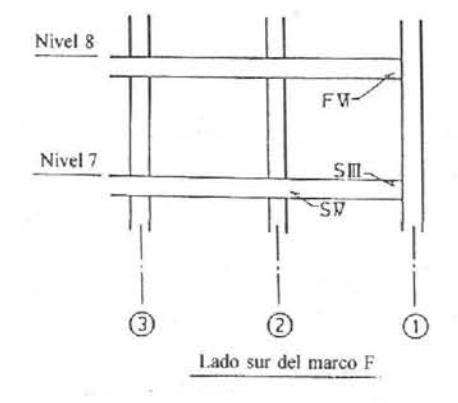
unión, en los anclajes de las riostras de CR de los muros exteriores de mampostería de ladrillo. Otra excepción fue la falla por esfuerzo cortante en columnas extremadamente cortas del sótano. Las Fotos 3.1.40 y 41 muestran ejemplos de columnas y vigas dañadas. S y F indican falla por esfuerzo cortante y por flexión-adherencia respectivamente, y los números II a V el grado de daño: ligero, mediano, mayor y colapso. Se muestran en las Figs. 3.1.20 a 3.1.22 los marcos de los ejes 3, D y F, y en las mismas se representan los patrones de agrietamientos en columnas y muros estructurales. Los patrones de agrietamientos en estos muros aparecen a 45 grados del plano horizontal. En las Figs. 3.1.23 y 24 se representan esquemáticamente los patrones de agrietamiento en losas de pisos.

Del P1 en adelante, se encontraron grietas de 3 mm de ancho, a lo largo de los ejes B y E, y a una distancia de los mismos entre 1,500 y 1,800 mm. Las líneas donde se presentan estas grietas cruzan las zonas de unión de las columnas, donde muchas varillas se rompieron, o algunas varillas de la parte superior sufrieron deformaciones remanentes de tensión por flexión. Este patrón de agrietamiento se pudo haber debido al aplastamiento y deformación del núcleo de concreto. En todos los pisos había grietas de 3 mm de ancho en el eje A, entre los ejes 1 y 2, y en la losa del piso se encontraron grietas rodeando las columnas.

Foto 3.1.41 Aspecto de los daños en columnas y vigas del edificio 150 (2).

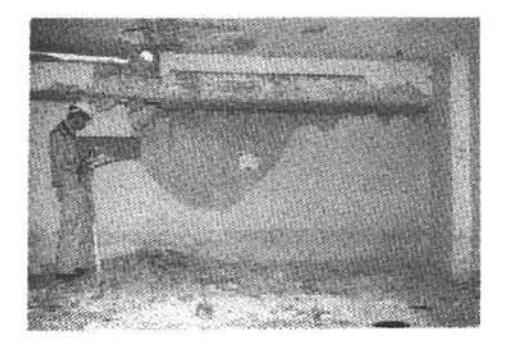
El pequeño tramo de muro no estructural de CR que sobresale del eje A (Fig. 3.1.27), tiene columnas rectangulares a ambos lados. Las mismas están conectadas a la columna de la esquina del eje 1 y a la viga entre 1 y 2 del eje A (Fig. 3.1.19). Por otra parte, la parte inferior de este muro está conectada con el muro del sótano que está afuera del eje A. En este muro se observaron grietas por cortante. La parte superior del muro en sí no sufrió muchos daños, pero hizo que la viga entre 1 y 2 del eje A se dañara. También provocó que se agrietara el piso cercano a ella (Foto 3.1.42).

Foto 3.1.42 Daños en la parte inferior de un muro de CR de la parte norte de la estructura.

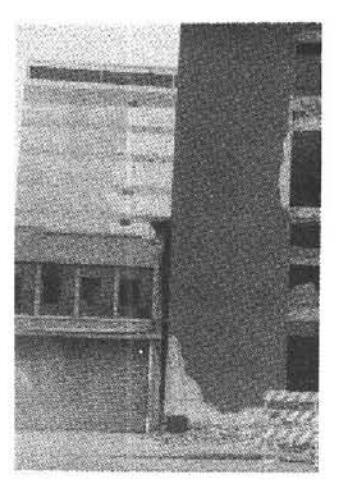
El edificio chocó con los edificios al este y al sur, causando bastantes daños sobre todo en el costado sur (Foto 3.1.43).

Foto 3.1.43 Huellas de choque del edificio 150 con el edificio contíguo al este.

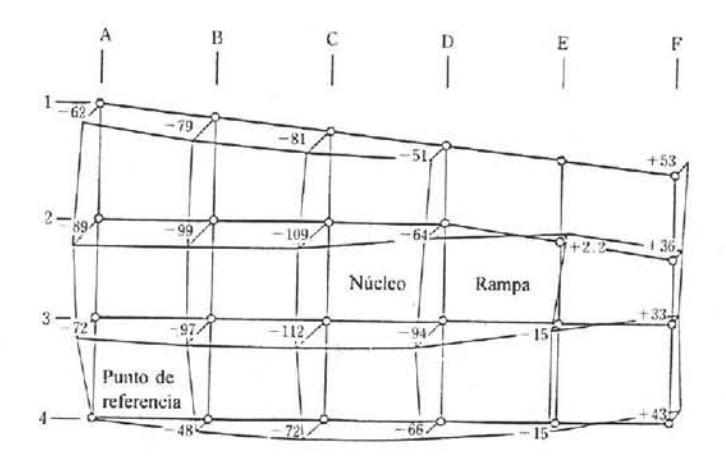
Mediante mediciones de nivel, con puntos de referencia en el sótano, la PB, P9 y P11, se encontró que el edificio se había hundido de manera desigual cerca del núcleo localizado al centro del edificio (Fig. 3.1.28). De la medición con tránsito desde una referencia a unos 30 m del edificio, se verificó la posición y verticalidad de cada piso a lo largo de una columna exterior, concluyéndose que el edificio presentaba deformación torsional (Fig. 3.1.29).

Fig. 3.1.28 Hundimiento de la estructura del piso del sótano.

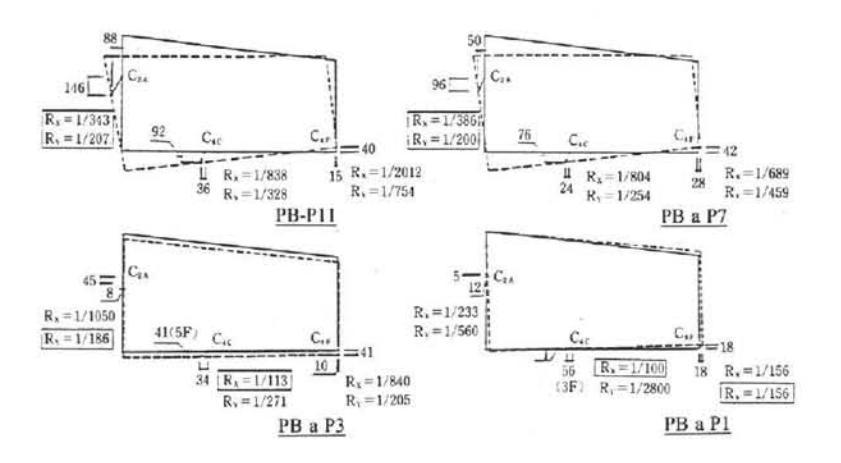
Fig. 3.1.29 Inclinación medida del edificio.

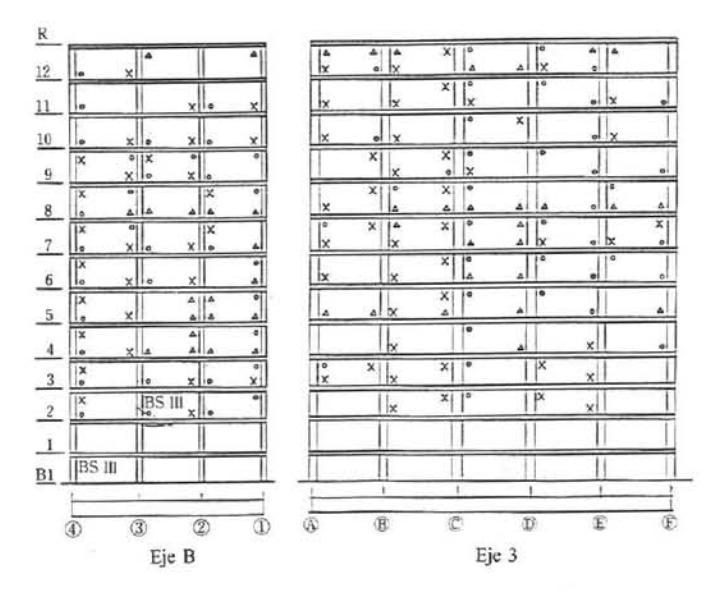
Se muestran en la Fig. 3.1.30 los sitios donde se supone que se formaron articulaciones plásticas, posterior a la formación de las grietas en vigas y columnas. Se decidió que el límite de fluencia había sido rebasado cuando las fisuras tuvieran más de 1 mm de ancho y 50 cm de largo. Por otra parte, no se encontraron en los marcos de la Fig. 3.1.30 daños por esfuerzo cortante de rango IV o mayor. Los símbolos "o" y "x" identifican articulaciones plásticas en direcciones ortogonales.

Los símbolos "o" y "x" indican sitios donde se formaron articulaciones plásticas por flexión. La marca a indica sitios a los que no se tuvo acceso.

Fig. 3.1.30 Resultado de la evaluación del mecanismo de fluencia.

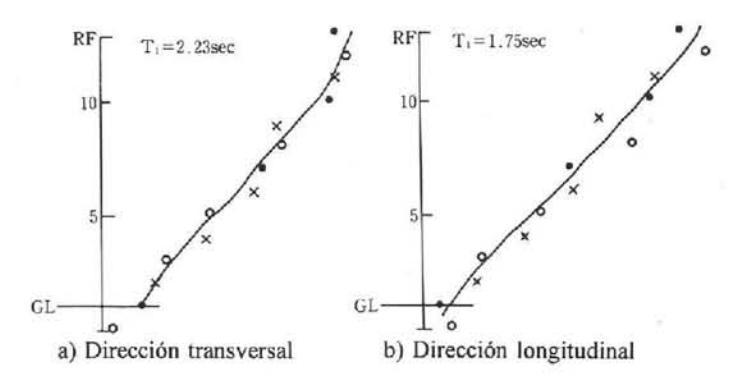
El período fundamental es de 2.23 seg en la dirección transversal, y de 1.75 en la longitudinal. Estos valores son 1.2 y 1.6 veces mayores, respectivamente, que los de diseño, de 1.39 y 1.43 seg. La interacción entre el suelo y el edificio se despreció en los cálculos.

Fig. 3.1.31 Períodos naturales de vibración y formas modales, según mediciones.

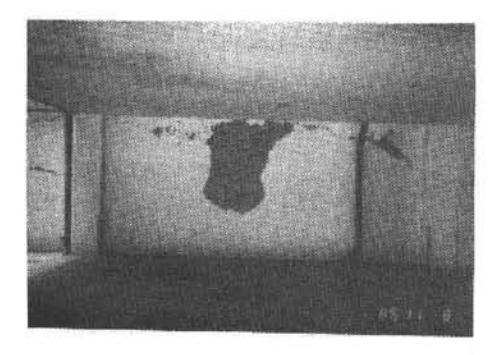
Foto 3.1.44 Muro exterior de mampostería de ladrillo dañado.

En la Foto 3.1.44 se muestra un muro de mampostería de ladrillo de la planta baja flexible, dañado. La Foto 3.1.46 muestra otro muro, junto a la escalera, que falló por cortante. Estos daños pueden haberse debido a oscilaciones torsionales, provocadas por la colocación en forma de L de los muros de mampostería de ladrillo de la PB, dado que el edificio se encuentra en una esquina.

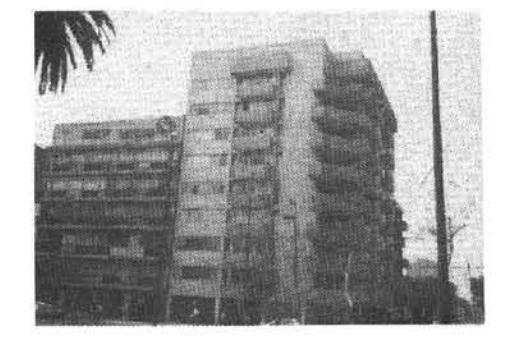
Hubo daños tanto en los muros exteriores como en los divisorios de bloque de los primeros 4 pisos. Estos daños fueron causados más bien por el sismo réplica del 20 de septiembre.

Foto 3.1.45 Edificio 158.

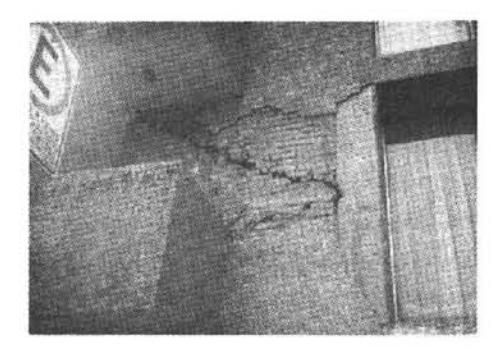
Foto 3.1.46 Muro de mampostería de ladrillo contiguo a la escalera, con falla por cortante.

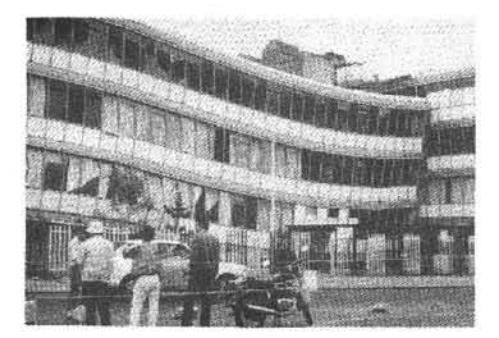
El edificio sur del conjunto sufrió grandes daños, y con la réplica del día siguiente el lado este de la PB se derrumbó. Además, una parte del muro transversal de mampostería de ladrillo del edificio este se dañó al chocar con el edificio sur. El muro de ladrillo oeste de la PB soportó la fuerza axial transmitida por el resto del edificio. Como consecuencia, la losa se deformó, como se muestra en las Fotos 3.1.47 y 3.1.48. En la Foto 3.1.49 se muestra una columna de la PB dañada. Además, se detectaron grietas en la losa plana, alrededor de los capiteles de las columnas, donde hubo fallas por punzonamiento.

Foto 3.1.47 Estado del edificio sur (201), después del sismo.

Como en los pisos superiores estaba la biblioteca, la carga viva era grande, por lo que durante el sismo, y debido a las fuerzas inerciales, la oscilación y los efectos de momento de volteo fueron grandes.

La resistencia y la rigidez horizontales no fueron suficientes, debido a que había pocos muros longitudinales, y a que la sección transversal de las columnas era pequeña.

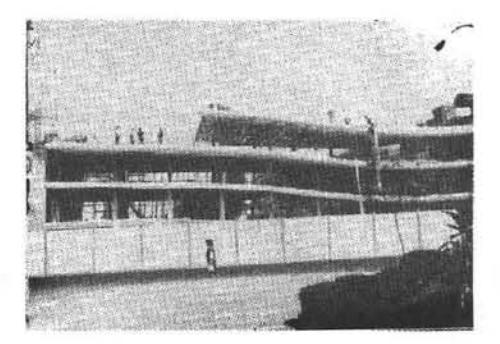
Foto 3.1.48 Estado del edificio sur (201) cuando se hizo la investigación en octubre de 1985. Una parte del P3 estaba siendo removida.

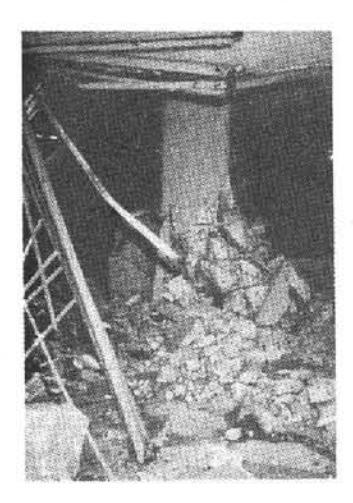
Foto 3.1.49 Daños en la base de una columna de la PB.

3) Había pocos estribos, por lo que la resistencia a esfuerzos cortantes y la ductilidad eran pequeñas.

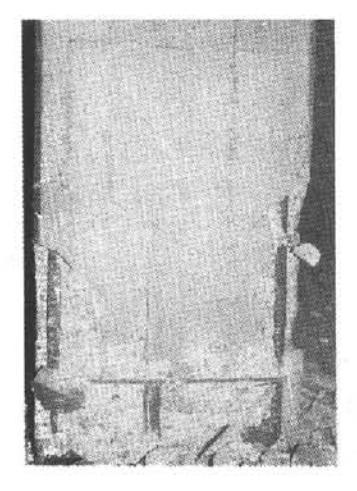
Son notorios los daños en los muros de bloque sin refuerzo alrededor del núcleo de escaleras de todos los pisos. El mortero de las uniones de los muros de bloque en la PB estaba bien hecho, y aparentemente los muros funcionaron bien como elementos resistentes durante el sismo, aunque se presentaron algunas grietas del grueso de un cabello. Sin embargo, en las columnas de 360 por 600, alrededor del núcleo de escaleras, sí hubo daños, como se muestra en las Fotos 3.1.51 y 3.1.52. Como se ve en las mismas, las varillas de las esquinas son D32, corrugadas. Las mismas son muy gruesas en relación con la sección transversal de las columnas. El refuerzo lateral, también de varilla corrugada @350 mm, fue inadecuada. En la Foto 3.1.51 se muestra el desprendimiento del concreto de recubrimiento en la base de la columna, y a lo largo de las varillas de refuerzo, causado por esfuerzos cortantes y problema de adherencia. La Foto 3.1.52 muestra otro ángulo de la misma columna. En esta parte de la columna, hay daños por flexión, pero no por esfuerzo cortante. Esto se debe a que la pared de bloque en la dirección.

Foto 3.1.51 Daños en la cara transversal de una columna de la PB (edificio 236).

Con una carga por unidad de área en el piso de 1 t/m², el esfuerzo en el eje de período largo, en las columnas de los extremos habría sido de 70 kg/cm², y en las columnas intermedias de 130 kg/cm². Como se ilustra en la Fig. 3.1.38, se utilizaron varillas de amarre 4-D13 al centro de la cara más ancha de las columnas (Foto 3.1.51).

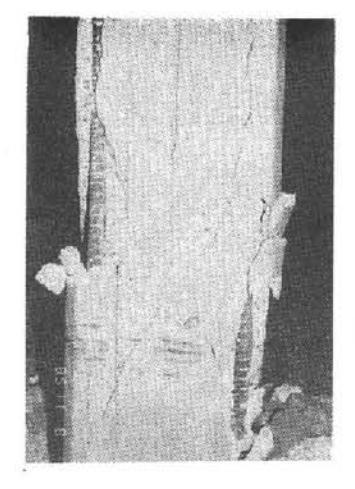
Foto 3.1.52 Daños en la cara longitudinal de la misma columna de la Foto 3.1.51.
