REPORTE DEL INSTITUTO DE ARQUITECTOS DE JAPON

DAÑOS CAUSADOS POR EL SISMO DE MICHOACAN DE 1985 -REPORTE DEL INSTITUTO DE ARQUITECTOS DE JAPON-

DR. KAZUAKI MASAKI Profesor, Instituto Tecnológico de Aichi

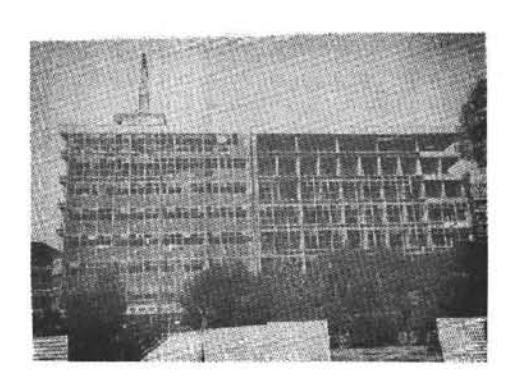
La Foto 3.1.53 muestra el aspecto exterior de los edificios 237. A la izquierda está el edifico B, y a la derecha el A. La Foto 3.1.54 muestra la fachada lateral del edificio A. El daño fue mayor en el edificio A, donde de la P4 a P7 fallaron las columnas, y de la PB a P3 fallaron las vigas. También es notoria la caída de elementos no estructurales como muros de ladrillo. La deformación remanente de ambos edificios, en los ejes de la junta de expansión, fue mayor en los pisos superiores, donde fallaron las columnas, que en los inferiores, donde cedieron las vigas.

Foto 3.1.53 Exterior de los edificios No.237. A la izquierda está el edificio B, a la derecha el A.

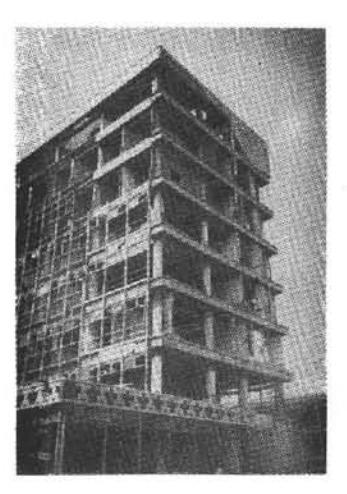
Foto 3.1.54 Daños en el edificio A.

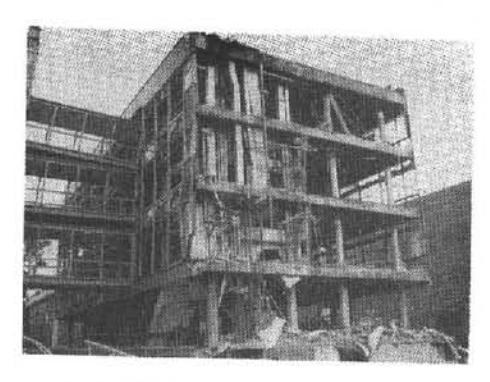
Un edificio del mismo tamaño, que estaba conectado al 245 con una junta de expansión, se desplomó. La Foto 3.1.55 fue tomada desde el sitio donde se encontraba el edificio que se cayó. La localización del edificio se muestra en la Fig. 3.1.39.

Foto 3.1.55 Daños en el edificio A. En el frente del mismo se encontraba el edificio B, que se derrumbó.

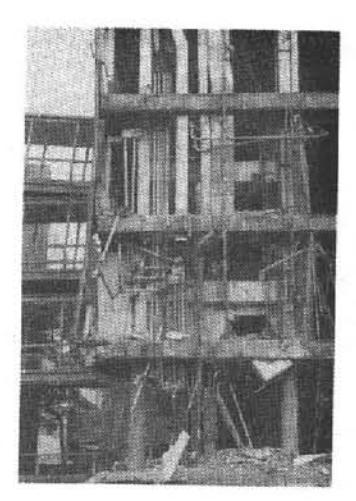
Es notoria la falla por flexocompresión de las columnas de la PB y P1. La Foto 3.1.56 muestra el lado de la fachada lateral en el sitio de la junta de expansión. Las columnas de una esquina que soportaban la carga de la escalera fallaron a cortante, sobre todo en el P1, por efecto de acortamiento de su longitud libre. Estas columnas eran rectangulares en el P1.

Foto 3.1.56 Daños debidos a esfuerzos cortantes y adherencia del concreto con las varillas de las columnas centrales del P8.

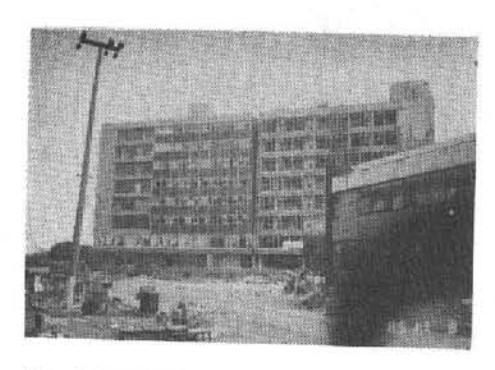
Foto 3.1.57 Edificio 246. La estructura de la izquierda es la A, la de la derecha la B. Es notoria la deformación de la estructura A.

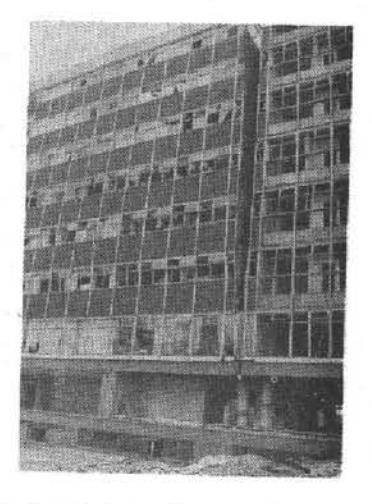
Foto 3.1.58 Junta de expansión entre las estructuras A y B del edificio 246. Se tomó una muestra de concreto de una de las columnas en el extremo derecho de la PB para hacer pruebas de laboratorio.

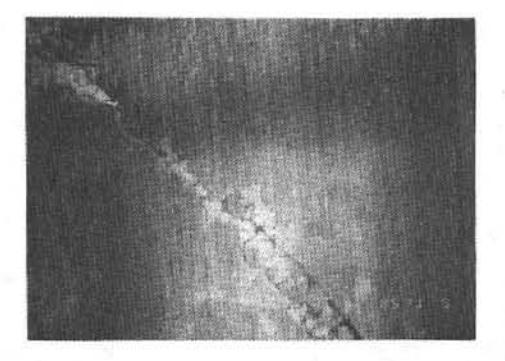
Ambas estructuras sufrieron daños mayores. Se muestra en la Foto 3.1.59 el único muro de CR del edificio B. Aunque falló a cortante, evitó mayores daños en el edificio. La estructura A, que no tenía muro de CR, se deformó más que la B.

Foto 3.1.59 Muro estructural de CR, que falló por cortante.

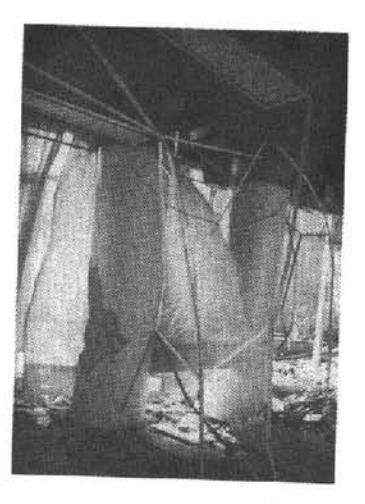
La Foto 3.1.60 muestra los daños sufridos por las columnas de la PB, cerca de la junta de expansión. La columna izquierda es de la estructura A, y la derecha de la B. La Foto 3.1.61 muestra otra columna de la estructura A, a la que se le desprendió el concreto. Como se ve en las fotos, estas columnas sufrieron daños por flexo-compresión en su parte media. La causa de los altos esfuerzos por flexo-compresión se ignora.

Foto 3.1.60 Daños en las columnas de la PB del edificio 246. A la izquierda está la estructura A.

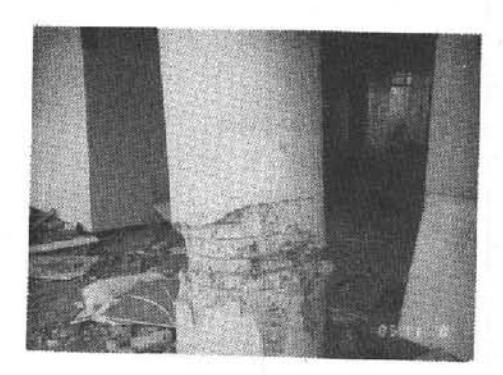
Foto 3.1.61 Daños por compresión en una columna de la estructura A, del edificio 246.

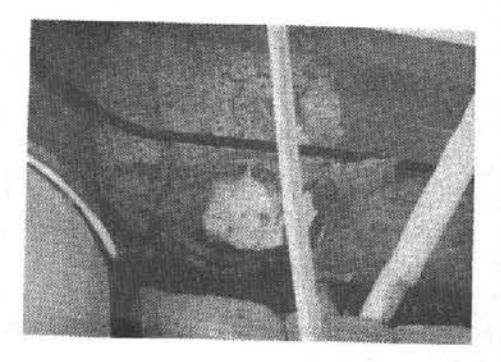
La Foto 3.1.62 muestra una viga agrietada en un extremo debido a efectos de flexión y cortante, en el P1 del edificio A. La Foto 3.1.63 muestra unas varillas 3-D19 de la parte inferior de una viga principal, rotas. Se rompieron debido a la separación de los estribos (D10@300 mm), y a que el concreto de la parte inferior de la viga falló a compresión, ocasionando el pandeo en postfluencia de las varillas. Las varillas fueron sometidas a varios ciclos tensión-compresión. Por el aspecto de los extremos de los puntos de rotura, parece que adoleció de ductilidad al acero de refuerzo.

Foto 3.1.63 Varillas del extremo de una viga principal del P1, rotas (edificio 246).

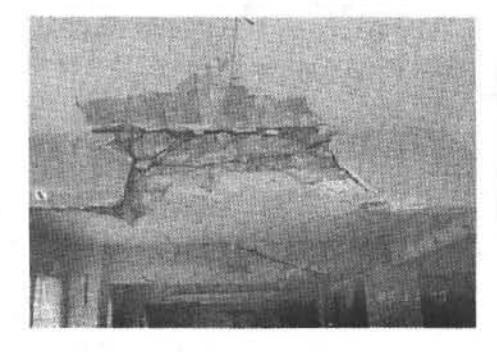
Son notorios los daños en las vigas principales de la dirección Y, entre los P1 y P3. Las Fotos 3.1.65 y 66 muestran aspectos de los daños en las vigas del P2 en la dirección Y (GY). Todas las vigas fallaron por cortante. Es evidente que los daños no se localizaron en los extremos de las vigas, donde el esfuerzo es normalmente mayor, sino a una distancia de 1.5 a 2 veces la el peralte de la viga. En Japón, se diseña para que las varillas de refuerzo, en casos extremos, se corten en los extremos de las vigas. Según esta investigación, las varillas no se rompieron en el lugar de las grietas por flexión. Por otra parte, las vigas principales en la dirección X no sufrieron mayores daños, aunque se observó desprendimiento de concreto en los extremos de algunas debido, se supone, a flexo-compresión.

Foto 3.1.65 Daños en una viga principal (dirección transversal, viga de orilla de P2, edificio 254).

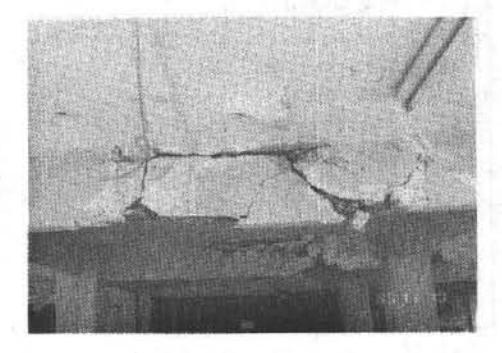
Foto 3.1.66 Daños en una viga principal interior (dirección X del P2).

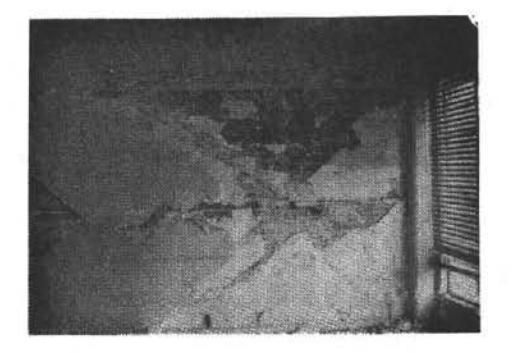
En la Foto 3.1.67 se muestra un muro de mampostería de ladrillo interior, paralelo a las vigas muy dañadas, que falló por cortante. Un muro de bloque en el mismo eje que el de mampostería de ladrillo, sufrió daños parecidos.

Foto 3.1.67 Muro de mampostería de ladrillo del edificio 254, destruida por esfuerzo cortante.

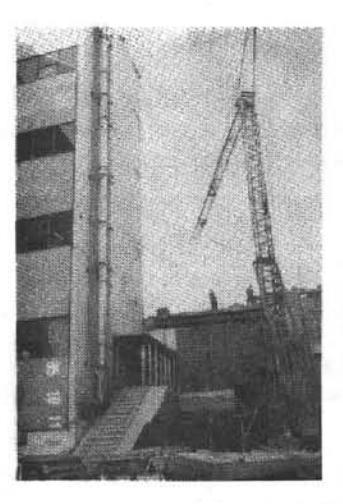
Como se ve en la Foto 3.1.69, se cayeron 4 niveles, del P2 a P5, en el edificio V2. Es hipótesis aceptada que la causa del colapso fue la falla de las uniones viga-columna. Murieron 7 mujeres y 3 hombres que laboraban en el lugar. Después de mes y medio del sismo, habían sido ya retirados los escombros de la parte que se desplomó, y estaban siendo reforzados la PB y el P1. La Foto 3.1.70 muestra el trabajo de impermeabilización del P2, y la Foto 3.1.71 el proceso de reforzamiento de una columna interior del P1. Aunque las grietas en las columnas eran apenas perceptibles, estaban siendo reforzadas con refuerzo lateral, debido a que los estribos, de varilla D6@45cm, no satisfacian las normas vigentes.

Foto 3.1.69 Edificio V2 del conjunto No.267, parcialmente destruido.

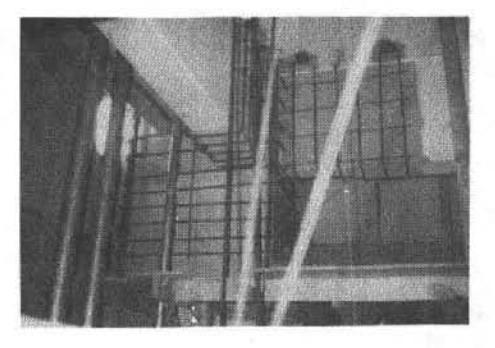
Los daños en los edificios S1 y S2 se concentraron en los pisos P1 y P2, y fueron debidos a flexo-compresión en los extremos de las vigas principales, falta de adherencia del concreto con las varillas en las uniones viga-columna, y al agrietamiento de las mismas uniones por tensión diagonal. En la Foto 3.1.73 se muestra un aspecto de los trabajos de reparación y reforzamiento mediante varillas colocadas en los extremos de columnas y vigas principales, así como en las uniones. Parecía que las grietas no fueron reparadas con resinas.

Foto 3.1.73 Obras de reforzamiento de una unión viga-columna.

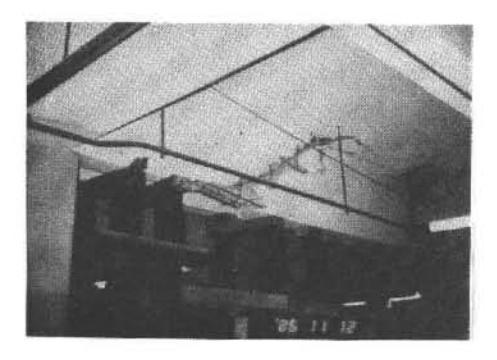
Una viga principal de la PB falló por cortante. Como se ve en la Fig. 3.1.74, la grieta de la viga

Foto 3.1.74 Falla por esfuerzo cortante de una viga principal de la PB.

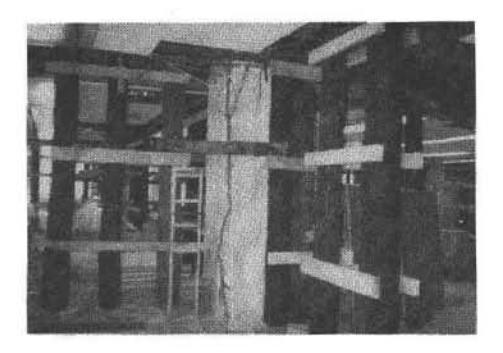
El edificio S4 tenía menos daños exteriores que interiores. Mientras que el muro de fachada exterior sufrió pocos daños, en el interior los destrozos fueron mayores, como se ve en la Foto 3.1.75. En la foto se pueden apreciar también los trabajos de reforzamiento. Este edificio sufrió daños parecidos a los de S1 y S2 cerca de las uniones viga-columna. Varillas de refuerzo longitudinal de columnas de gran diámetro sufrieron pandeo, estas estaban colocadas en paquetes de dos, y hubo fallas por adherencia del concreto, y por esfuerzos cortantes. Tres días después del sismo se inició la obra de reforzamiento de las columnas, mediante soleras y ángulos de acero, como se muestra en la Fig. 3.1.76.

Foto 3.1.75 Edificio S4 de la Central San Juan, en proceso de reparación.

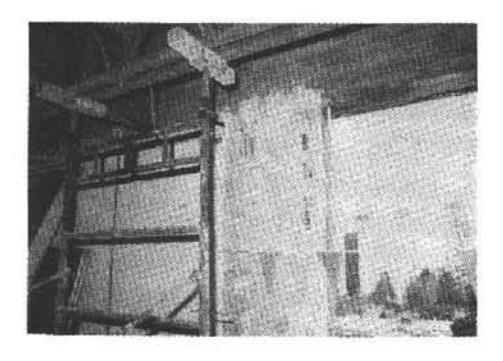
Se encontraron grietas debidas a esfuerzos cortantes, y fallas por adherencia acero-concreto de las columnas de los muros laterales de colindancia en la dirección corta, como se muestra en la Foto 3.1.79. El tamaño de las grietas aumentaba con la altura, alcanzando un máximo entre los pisos P5 y P10, como se ve en la Tabla 3.1.11. Por otro lado, se rompieron algunos vidrios de la fachada. Aunque según informes, el edificio se inclinó un poco, no se notaba. Resumiendo, los daños fueron pequeños.

Foto 3.1.79 Grietas en una columna, debido a esfuerzos cortantes.

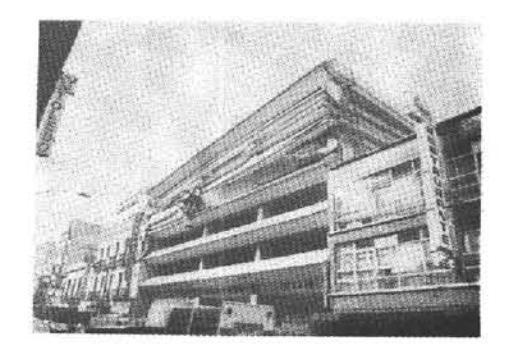
Los cinco pisos superiores cayeron uno sobre otro en forma de emparedado (Foto 3.1.80). De la PB al P2 hubo daños pequeños, consistentes con el agrietamiento de columnas por esfuerzos cortantes y flexocortantes en las losas de los pisos. Se planea seguir usando los 2 pisos que quedaron en buen estado, una vez eliminada la parte dañada. Se muestran en las Fotos 3.1.81 y 3.1.82 detalles de las partes derrumbadas. Por la manera en que quedaron descubiertas las varillas de refuerzo principal, se deduce que el núcleo de concreto no pudo ser confinado por los estribos debido a esfuerzos flexocortantes, y como resultado, fallaron las columnas. También se observó que el grado de desintegración de las uniones era considerable. La Foto 3.1.82 muestra una columna que punzonó la losa de la azotea. Había también huellas de choques con los edificios contiguos.

Foto 3.1.80 Aspecto exterior del edificio No.303.

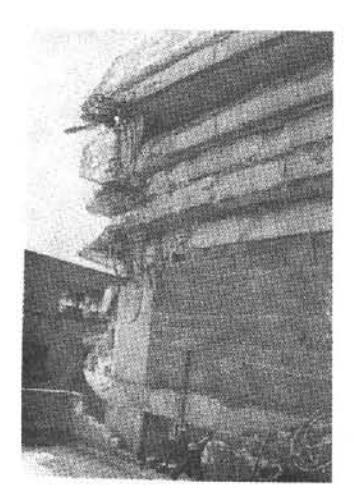
Foto 3.1.81 Colapso en forma de emparedado del edificio No.303.

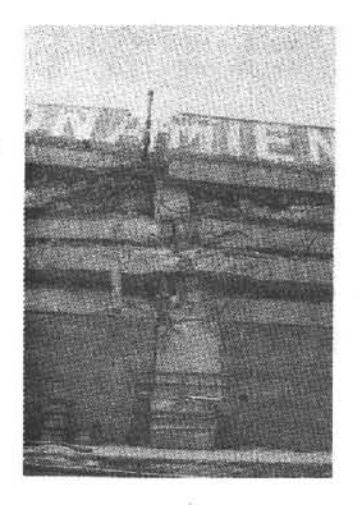
Foto 3.1.82 Punzonamiento de la losa de la azotea del edificio No.303.

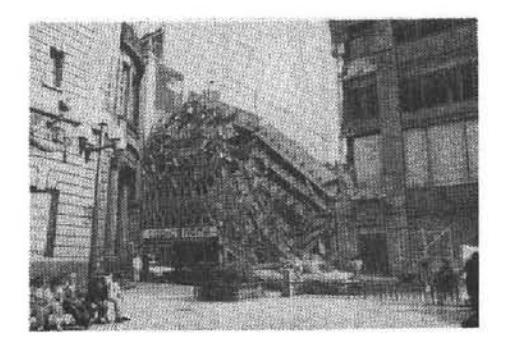
Todos los pisos del costado derecho visto desde la avenida se desplomaron en la dirección X, así como los 6 superiores del costado izquierdo (Foto 3.1.83). El colapso se presentó por la falla de las columnas exteriores del lado derecho, estas fallaron por flexocompresión en los extremos superior e inferior de los elementos. También se presentaron fallas por problemas de adherencia en la zona de traslape del refuerzo longitudinal, se observaron además grietas por cortante en la parte central de las columnas (Foto 3.1.84). También se encontraron daños en las uniones viga-columna por falta de anclaje de las varillas, o por estar insuficientemente traslapadas las mismas. Los 3 pisos inferiores del costado izquierdo quedaron en pie, con las columnas centrales entre la PB y el P2 intactas. No se encontraron grietas por cortante en la parte central de las columnas.

Foto 3.1.83 Vista de la falla del edificio No.305.

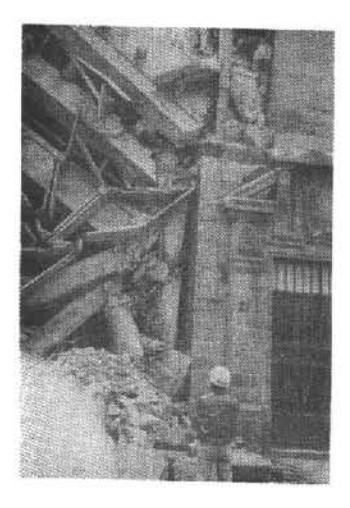
Foto 3.1.84 Costado derecho del edificio No.305, completamente destruido.

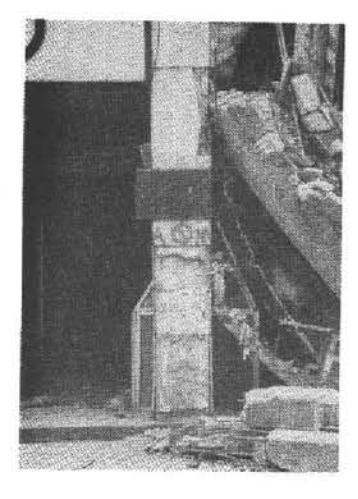
Foto 3.1.85 Columna poco dañada del edifico No.305.

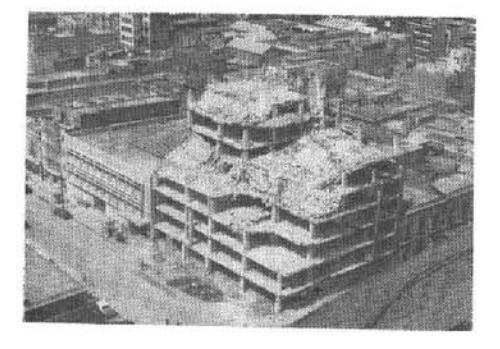
Foto 3.1.86 Estado en que se encontraba el edificio No. 320 cuando se realizó la investigación.

La Foto 3.1.86 muestra el exterior del edificio dañado, después de mes y medio de ocurrido el sismo, mientras que la Foto 3.1.88 fue tomada justo después del mismo. Se observa que los 5 niveles superiores se destruyeron parcialmente, mientras que los de abajo sufrieron daños despreciables. Se supone que al fallar las columnas superiores por flexión, una parte del edificio perdió el equilibrio, y se vino abajo. A pesar de que la carga era grande debido a las telas almacenadas, el edificio no se cayó totalmente, como se ve en la Foto 3.1.89. También se observaron huellas de choque con los edificios contiguos.

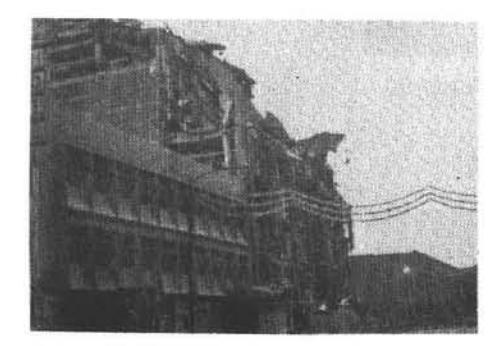
Foto 3.1.88 Edificio No.320, justo después del sismo.

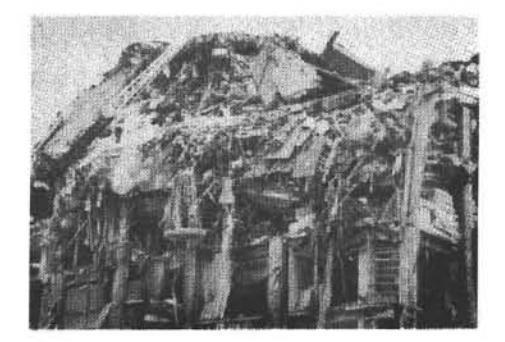
Foto 3.1.89 Pilas de telas entre los escombros del edificio No.320.

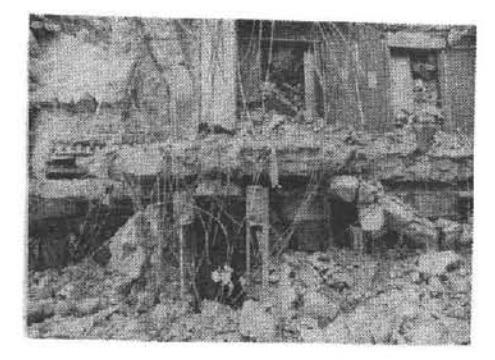
Las columnas centrales, hasta el P3, quedaron en pie, como se ve en la Foto 3.1.91, tomada desde un edificio cercano. Según informó quien tomó la foto, las losas cayeron verticalmente, lo que se confirma porque los escombros de las mismas quedaron dentro del edificio. Las uniones losa-columna fallaron por punzonamiento.

Foto 3.1.90 Restos de la losa aligerada de casetones.

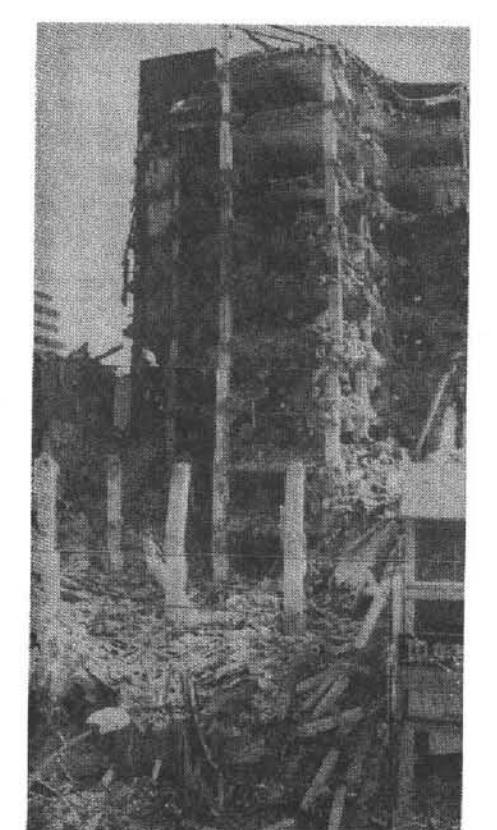
Foto 3.1.91 Vista del edificio No.321, inmediatamente después del sismo.

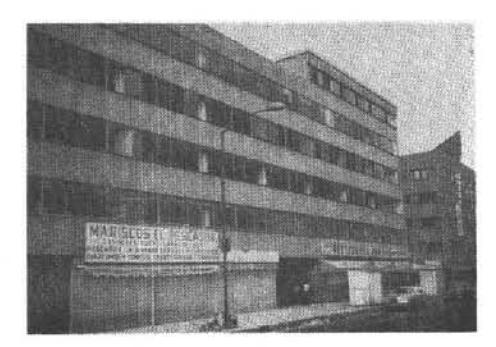
Las columnas del P3 se agrietaron ligeramente en la parte superior. También se agrietaron los muros de mampostería de ladrillo del núcleo de la escalera. Vistos conjuntamente, los daños del edificio fueron ligeros. En la Foto 3.1.92 se muestra el exterior del edificio, y en la Foto 3.1.93 el proceso de reforzamiento mediante riostras de CR inmersas en muros de mampostería de ladrillo.

Foto 3.1.92 Aspecto exterior del edificio No.323.

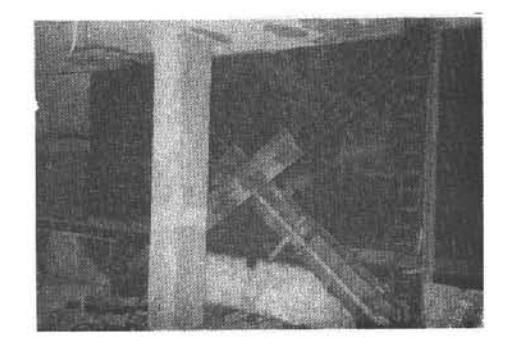
Foto 3.1.93 Edificio No.323 en proceso de reforzamiento con riostras de CR en muros de mampostería de ladrillo.

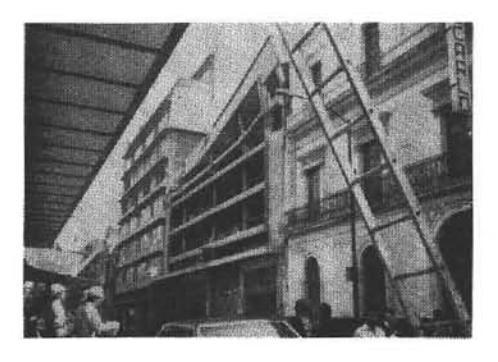
Foto 3.1.94 Aspecto exterior del edificio No.346, dañado.

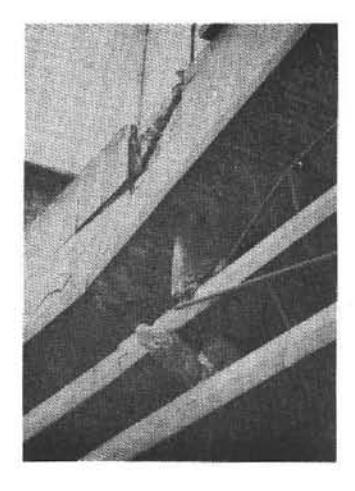
Foto 3.1.96 Columna destruida del edificio No.346.

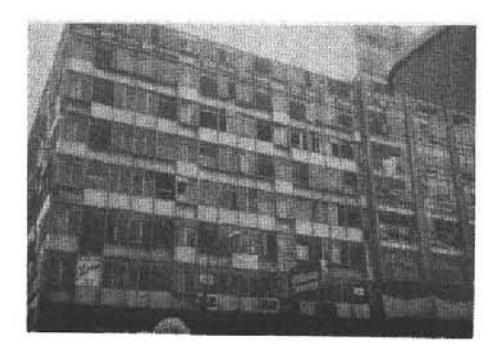
La Foto 3.1.97 del exterior del edificio no sugiere mayores daños que la rotura de vidrios, aunque los daños fueron mayores en los pisos P2 y P3, donde las columnas se agrietaron por esfuerzos cortantes, y en la Foto 3.1.98 se puede ver una columna apuntalada provisionalmente con postes de madera debido a los daños por cortante que sufrió en la zona de unión. Las losas de los pisos P2 y P3 se pandearon notablemente, y alrededor de las columnas había muchas grietas causadas por esfuerzos flexocortantes. Los daños por esfuerzo cortante en los muros de mampostería de ladrillo alrededor de las escaleras fueron mayores. Como se muestra en la Foto 3.1.99, en algunas columnas se presentaron grietas por esfuerzos cortantes, y se desprendió el concreto.

Foto 3.1.97 Aspecto exterior del edificio No.357.

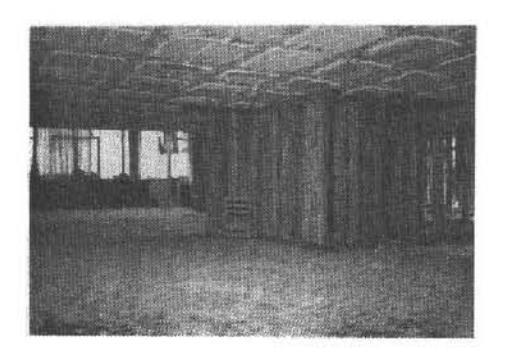
Foto 3.1.98 Columnas del P3 dañadas por esfuerzo cortante, reforzadas provisionalmente.

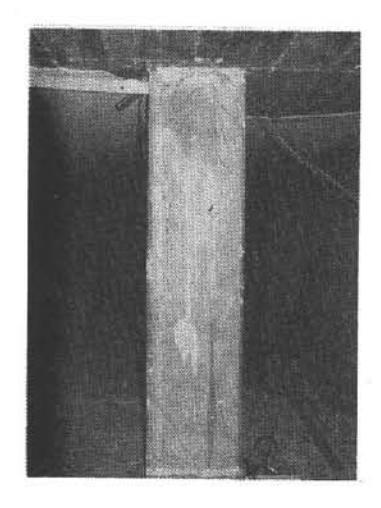
Foto 3.1.99 Grietas debidas a esfuerzo cortante, y desprendimiento de concreto de las varillas, en el P2 del edificio No.357.

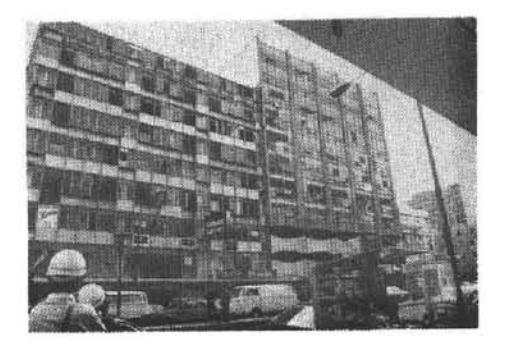
Aunque desde el exterior (Foto 3.1.100) el daño parece ser únicamente rotura de vidrios, en el interior (Fotos 3.1.101 y 3.1.102) se encontraron daños por esfuerzo cortante en las columnas en la dirección X, y por flexión en la parte inferior de las mismas. Se destruyeron también algunos muros de mampostería de ladrillo, y se presentó agrietamiento generalizado debido a esfuerzos flexocortantes en las losas alrededor de las columnas. Las columnas no presentaban daños entre la PB y el piso P3, pero en el P4 hubo grandes daños debido a esfuerzos cortantes y problema de adherencia entre el concreto y las varillas de gran diámetro del refuerzo longitudinal (D-38). Hubo también en el piso P8 daños debidos a esfuerzos cortantes, como se muestra en la Foto 3.1.101, y huellas de choque con los edificios colindantes.

Foto 3.1.100 Edificio No.359 (el más alto, a la derecha).

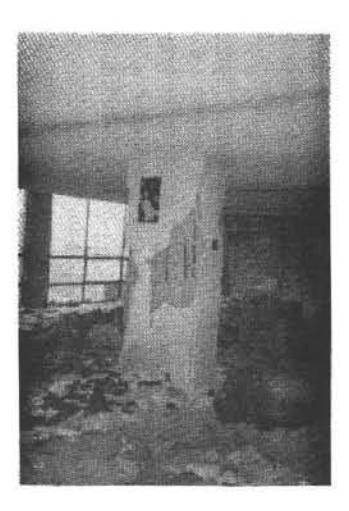
Foto 3.1.101 Columna central del P8, seriamente dañada por esfuerzos cortantes y problema de adherencia concreto-acero de refuerzo.

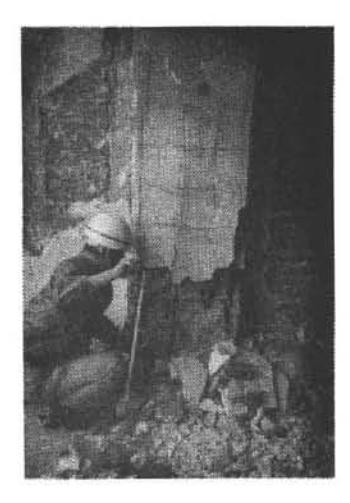
Foto 3.1.102 Base de una columna de orilla del P8, dañada por flexión-compresión.

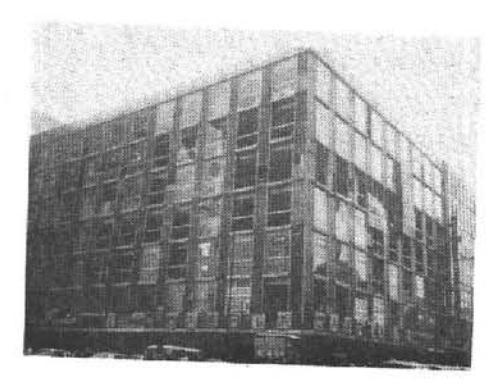
Desde el exterior (Foto 3.1.103), eran notorios solamente los vidrios de fachada rotos. Sin embargo, hubo daños en columnas, en particular en las del P3 (Fotos 3.1.104, 3.1.105). También en el P4 hubo daños, consistentes en grietas debidas a esfuerzos cortantes en muros de mampostería de ladrillo y en columnas. En otros pisos no hubo daños. La Foto 3.1.105 muestra cómo falló por esfuerzo flexocortante la parte superior de una columna exterior del P3 de la colindancia norte. En este piso, las columnas exteriores sufrieron mayor daño que las centrales. En las columnas donde las varillas de refuerzo longitudinal estaban concentradas en paquetes en las esquinas, hubo desprendimiento del concreto. También se observaron fallas por esfuerzos cortantes en las uniones viga-columna.

Foto 3.1.103 Exterior del edificio No.360.

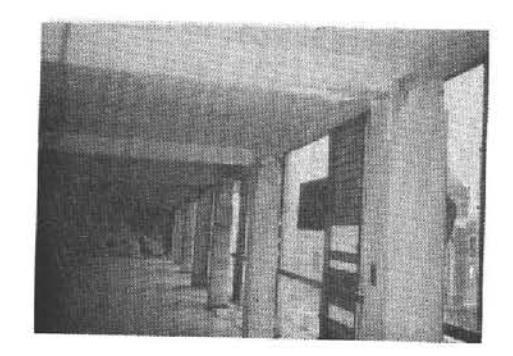
Foto 3.1.104 Daños por esfuerzos flexocortantes en la parte superior de las columnas del P3 del edificio No.360.

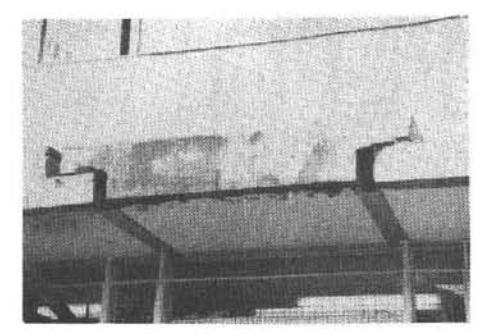
Foto 3.1.108 Junta de expansión entre los edificios No.411.

Los vidrios de algunos canceles por los que atravesaban tuberías se rompieron al chocar con ellas (Foto 3.1.112). Hubo otros daños no estructurales ligeros, pero la junta de expansión quedó en buen estado, como se muestra en la Foto 3.1.108.

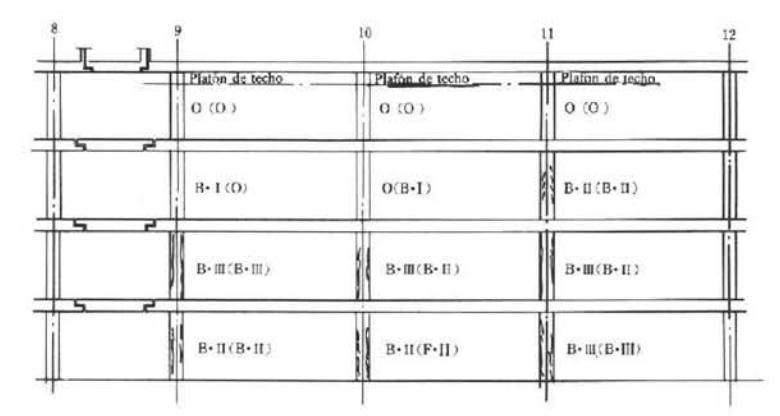
Los daños estructurales se presentaron principalmente en columnas y vigas del cubo de escaleras, y también se agrietaron, aunque ligeramente, los pisos de losa plana. En la Fig. 3.1.61 se presentan los patrones de agrietamiento de las columnas.

Fig. 3.1.61 Patrón de agrietamiento en la estructura, y el nivel de gravedad de las mismas (eje B, edificios 411).

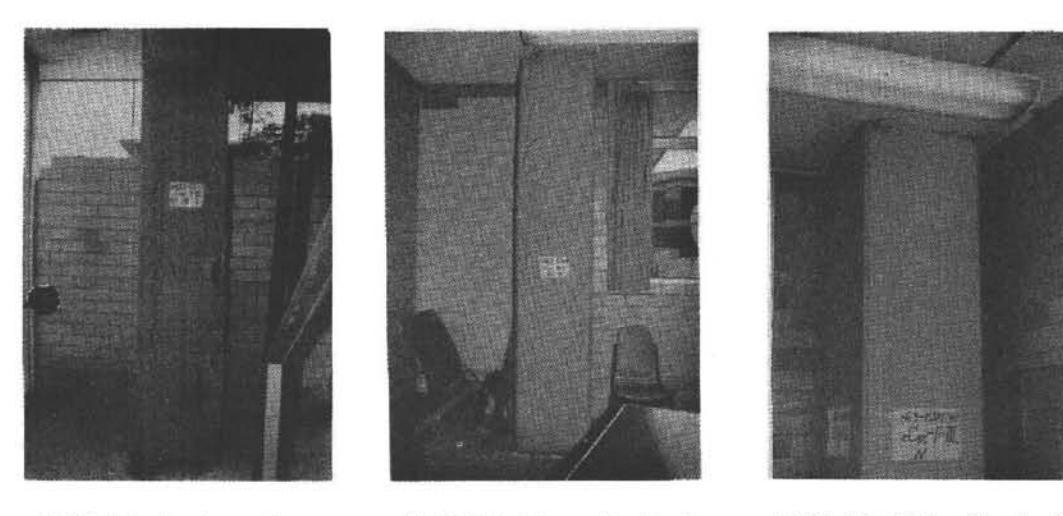
Los tipos de daños fueron diferentes en ambos edificios. En el ubicado al este, de algunas columnas se desprendió el concreto a lo largo de las varillas principales por problema de adherencia (Fotos 3.1.110 (a), (b), Fig. 3.1.62). Los problemas de adherencia más severos se encontraron en las columnas localizadas entre los ejes 9 y 12 del eje B de la PB y del P1, y en la columna D-13 del cubo de escaleras. En algunas partes, aunque se cayó el recubrimiento de concreto, no se pandearon las varillas. Los daños en las columnas del P2 y P3 fueron relativamente pequeños, aunque se presentaron grietas por adherencia en casi todas las columnas del P2, y en la mitad de las columnas del P3, y grietas por flexión en el concreto del capitel.

En el edificio ubicado al oeste, sobresalen los daños por flexión en capiteles. Se encontraron además grietas por adherencia. Se muestra en la Foto 3.1.110 (c) una columna dañada por compresión.

Foto 3.1.110 Daños en las columnas de los edificios No.411.

1) Las fallas por adherencia en las columnas del edificio ubicado al este se debieron a falta de recubrimiento de concreto y a que las varillas de las columnas estaban concentradas en paquetes. Con una distribución de varillas más uniforme, y con más recubrimiento, habría habido falla primero por esfuerzo cortante, ya que la resistencia por adherencia habría sido mayor. Según se ve en la Tabla 3.1.13, la falla por adherencia se debió a fuerzas horizontales en la dirección longitudinal (X). Se presentó problema por adherencia en las aristas de las columnas.

2) Método 2: Reforzamiento de columnas. Para evitar fallas por esfuerzo cortante y por adherencia en las columnas, es efectivo aumentar la sección transversal encamisando las columnas de CR. Para encamisarlas, se envuelven con malla de acero soldada y se recubren con concreto, y para evitar que aumente la resistencia por flexión, se hacen ranuras en los extremos de las mismas (Fig. 3.1.68 (b)).

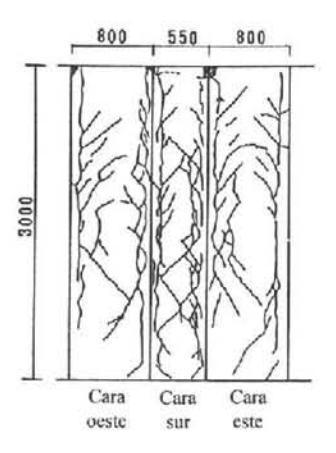
Fig. 3.1.62 Daños en la columna C11B del P1 (edificios 411).

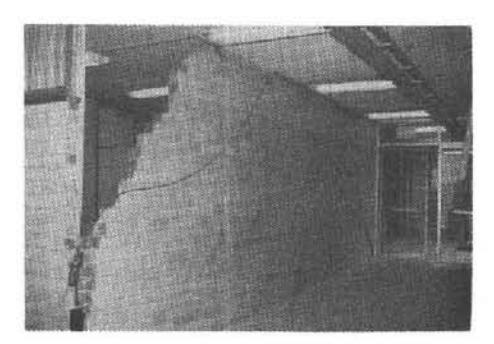
Algunos muros del cubo de escaleras y del pasillo contiguo se agrietaron, de otros se cayeron algunos ladrillos, y otros se desplomaron (Foto 3.1.111) debido a esfuerzos cortantes.

Foto 3.1.111 Daños en un muro de mampostería de ladrillo (edificios 411).

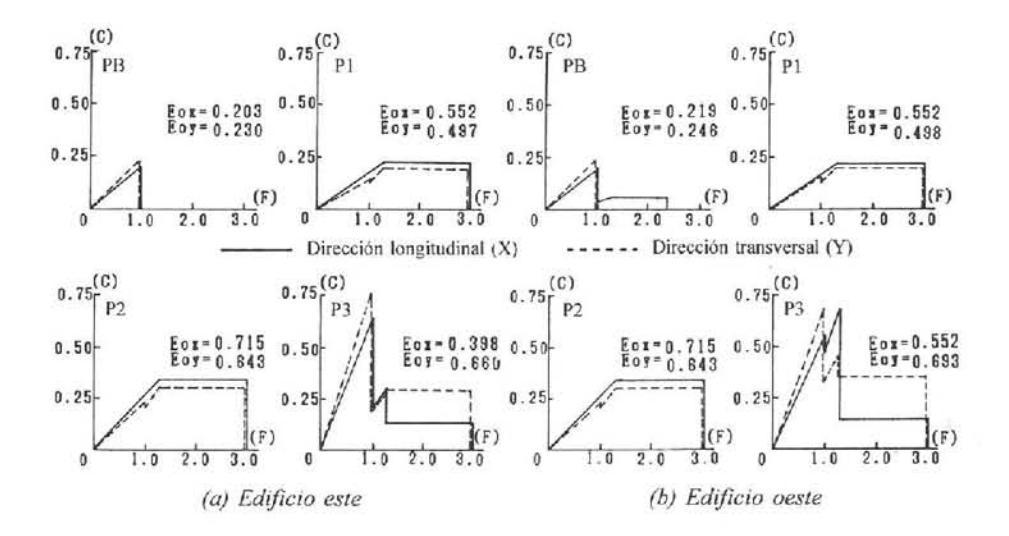
Se muestran en la Fig. 3.1.66 la resistencia (C) en función de la ductilidad (F), con E_o como parámetro, resultantes del diagnóstico de tercer nivel. Si F es mayor o igual que 1.27, hay fluencia por flexión en la losa plana, como se muestra en la Fig. 3.1.66. Se calculó la resistencia a flexión suponiendo que hubo fluencia en el punto (a), que es el extremo del capitel, o en el (b), que es el punto de corte de las varillas superiores. Se supuso además que el ancho de las vigas era igual que la longitud de los capiteles.

Fig. 3.1.66 Resistencia (C) en función de la ductilidad (F), obtenida del diagnóstico de tercer nivel.

En las Figs. 3.1.66 y 3.1.67 se ve que tanto en la dirección longitudinal como transversal, las vigas fallaron a flexión al rebasarse el limite elástico en la zona de unión. A este tipo de falla se le llamó falla de vigas y marcos. En la PB y el P3, hay valores del Eo parecidos a los del diagnóstico de segundo nivel. En otros pisos, la resistencia horizontal disminuye y F aumenta, por lo que E_o también aumenta.

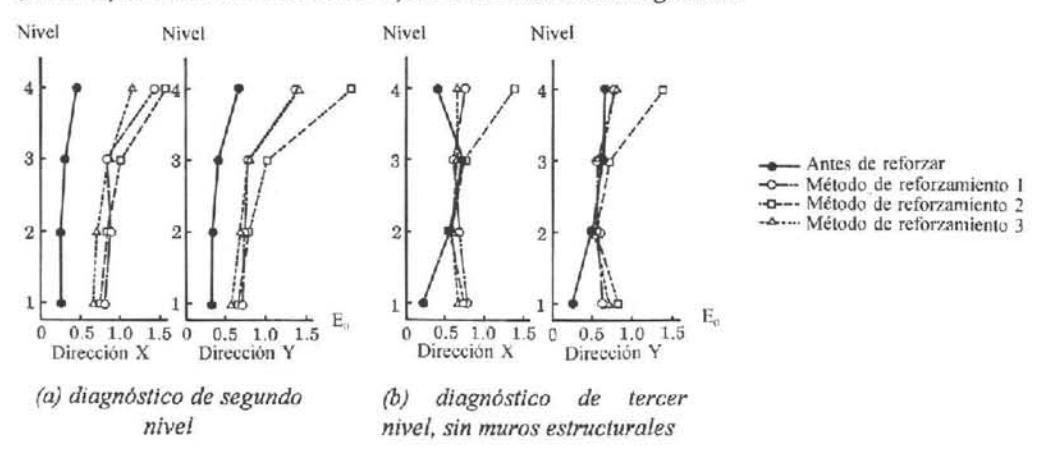
Fig. 3.1.69 Métodos de reforzamiento e índice básico de resistencia sísmica.

Se presenta en la Fig. 3.1.69 el diagnóstico del edificio reforzado. Se obtienen mejores indicadores en el diagnóstico de segundo nivel que los planeados. Esto es en todos los pisos y con todos los métodos considerados, salvo en la dirección transversal (Y) de la PB. En general, con el método 3 se obtienen buenos resultados (salvo en la dirección Y de la PB).

Mediante el diagnóstico de tercer nivel, se obtuvieron similares o mejores resultados que al aplicar el diagnóstico de segundo nivel para la PB, para el que las características de los elementos verticales son dominantes en ambas direcciones. Por otro lado, para los pisos inferiores, en particular para el primero, el resultado es inferior al de segundo nivel. Esto se debe a que según el análisis de tercer nivel fallarían los marcos y las vigas, debido a que la resistencia de los muros estructurales resulta mucho mayor que la demanda de resistencia hipotetizada. Esto demuestra que no se reflejan en las características de los marcos en conjunto la resistencia y capacidad de deformación de los elementos perpendiculares. Si se toma en cuenta la rotación de muros estructurales, se tiene para cada piso una E_o (1.2 a 1.8) suficiente en la dirección X, como se muestra en la Fig. 3.1.69.

Muro estructural, método de reforzamiento 1: desde la PB 1.66, 1.77, 1.37, 1.29 (dirección X) Al hacer el análisis, método de reforzamiento 3: desde la PB 1.61, 1.49, 1.55, 1.16 (dirección X)

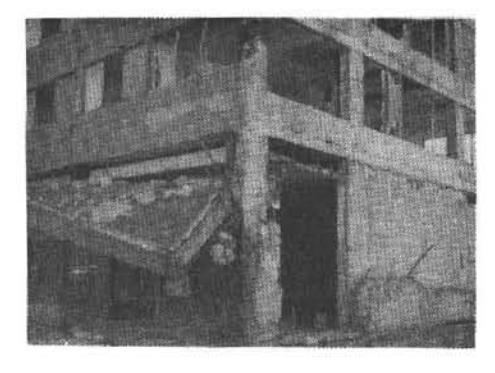
Como se mencionó, 2 de las 3 secciones que componen el edificio se cayeron, por lo que hubo muchas víctimas. La mayoría de las columnas de la sección que quedó en pie estaban dañadas por esfuerzos cortantes y flexionantes. Se ve en la Foto 3.1.117 un voladizo a punto de caer. Sobre todo en el P6, que es de servicio de elevadores, las columnas cortas se dañaron por esfuerzo cortante, y en la PB se rompieron las varillas, como se muestra en las Fotos 3.1.118 y 3.1.119. El grado de daño sufrido por la sección que quedó en pie, de acuerdo con las normas de evaluación de primer nivel, fue mayor. Esto coincide con la opinión de la compañía Rioboo, que calificó los daños estructurales como mayores.

Foto 3.1.117 Edificio Nuevo León (tipo C) de la Unidad Nonoalco-Tlatelolco, sufrió serios daños con derrumbe parcial.

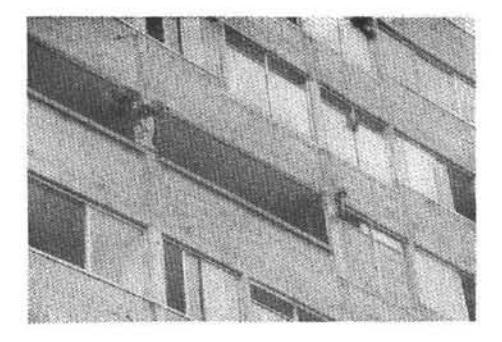
Foto 3.1.118 Falla frágil de las columnas acortadas del P6, que es de servicio de elevadores, del edificio Nuevo León en la Unidad Nonoalco-Tlatelolco.

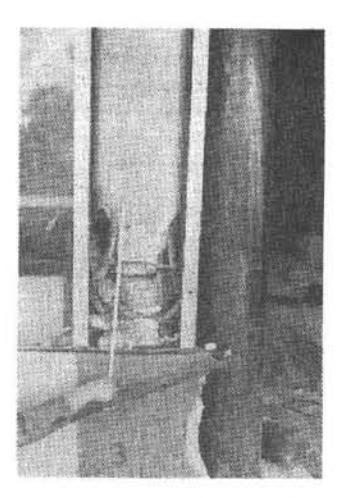
Foto 3.1.119 Una de las columnas de la PB del Edificio Nuevo León que fallaron, presentando rompimiento del refuerzo principal.

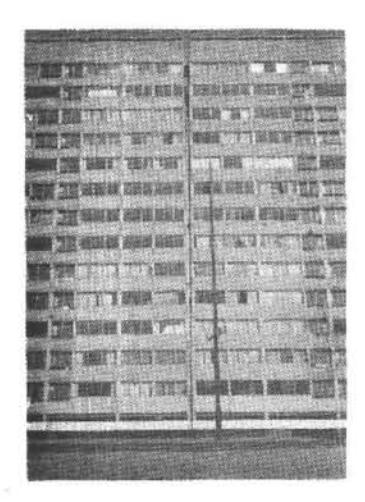
Foto 3.1.120 Apertura en la junta de expansión del edificio Chihuahua de la Unidad Nonoalco-Tlatelolco

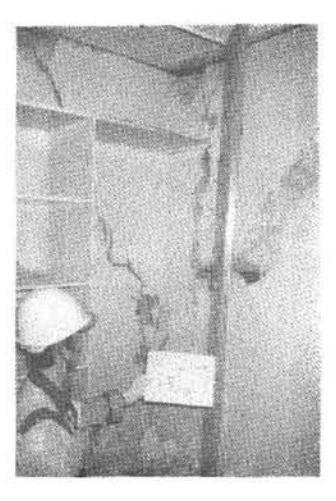
Foto 3.1.121 Daños en un muro de bloque de concreto de una junta de expansión del edificio Chihuahua.

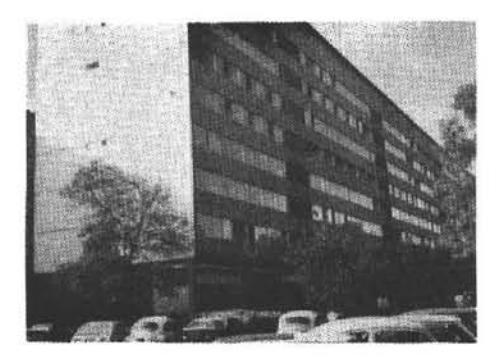
Los daños estructurales fueron ligeros, casi no se agrietaron las columnas. Sin embargo, se dañaron muchos muros de bloque de concreto y se desprendió el acabado de yeso en muchos sitios (Foto 3.1.122). Según la norma de evaluación primaria^{3.1.6}, el daño fue ligero, pero según el grupo Rioboo, el daño en elementos no estructurales fue mayor.

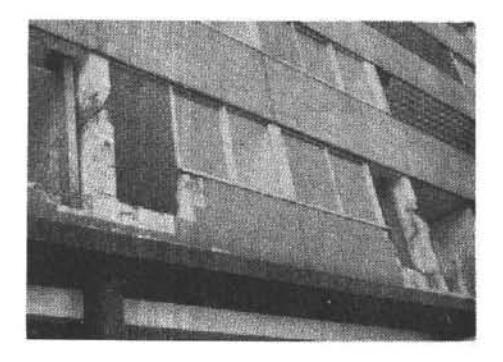
Foto 3.1.123 Fallas por esfuerzos cortantes de las columnas exteriores del P1. A la derecha puede verse un muro de celosía de fachada.

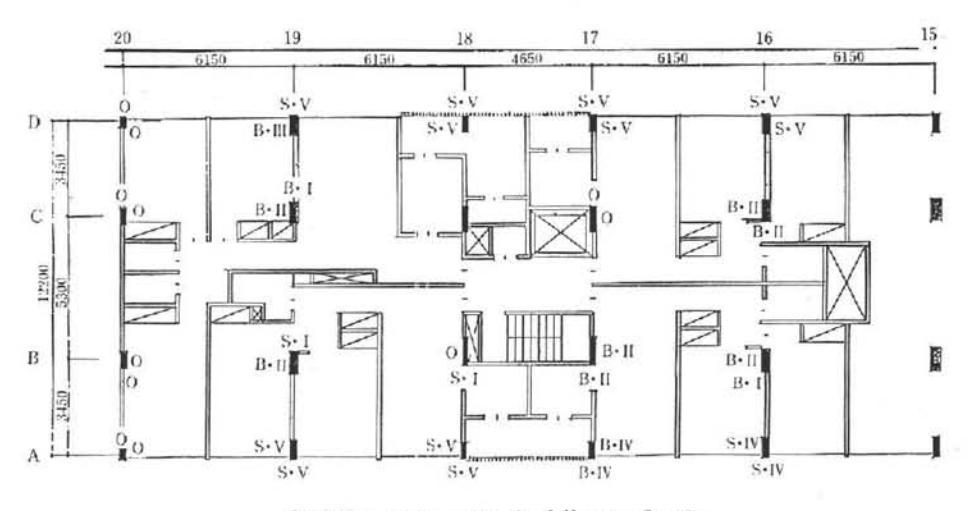
Fig. 3.1.93 Daños en el P1 del edificio tipo 1 P. Arreaga, de la Unidad Nonoalco-Tlatelolco (El significado de la escala puede consultarse en la referencia 3.1.6)).

Según la evaluación, realizada bajo la condición de limitado acceso a los departamentos, los daños se concentraron en las columnas exteriores del P1 y P2, y no había grietas en las vigas. En la Fig. 3.1.93 se muestran los grados de daños de las columnas del P1 según el estándar de evaluación de primer nivel. En las columnas exteriores del P1 se observaron varillas descubiertas y pandeo de las mismas debido a esfuerzos cortantes. En algunas partes donde el daño fue de grado V, las columnas estaban provisionalmente reforzadas con soleras y ángulos de acero estructural. Por otro lado, debido al exceso de varillas de refuerzo, se presentaron muchas fallas por adherencia (Fotos 3.1.123 a 3.1.125). Los daños en el P2 fueron menores que en el P1, mientras que en la PB solamente se observaron grietas de grado II por esfuerzos cortantes en los cubos de escaleras y de elevadores.

S: falla por cortante B: falla por flexión

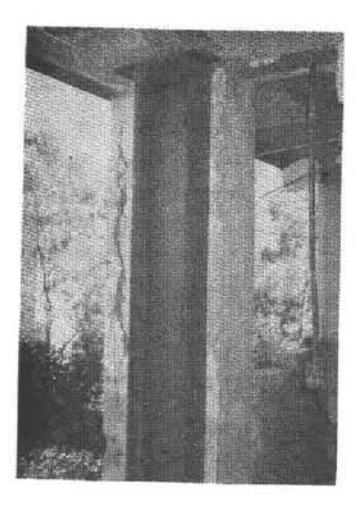
Foto 3.1.125 Fallas por esfuerzo cortante y adherencia en una columna exterior del P1.

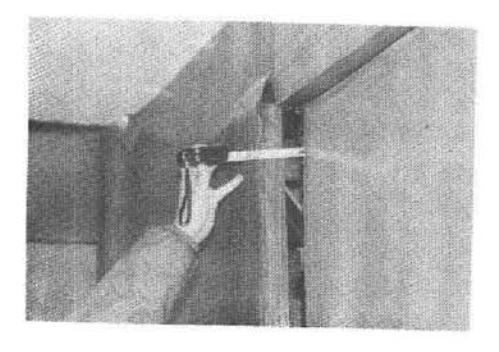
La mayoría de los muros divisorios eran de bloque de concreto. Se observaron en los muros de los cubos de elevadores y de escaleras fallas por compresión, y algunos muros derrumbados (Fotos 3.1.126 y 3.1.127). Quedaron también huellas de choques violentos entre las secciones que componen el edificio, tanto en las juntas de expansión como en el último piso (Foto 3.1.128). El edificio se inclinó al hundirse diferencialmente el terreno, y al dañarse la estructura. Según las mediciones, el desplazamiento horizontal relativo de la parte más alta del edificio respecto al nivel del P1, era menor que 13.5 cm, con una pendiente de inclinación de 1/160, como se muestra en la Fig. 3.1.94.

Foto 3.1.126 Páneles de madera de los muros contiguos al elevador, desprendidos (edificio P. Arreaga).

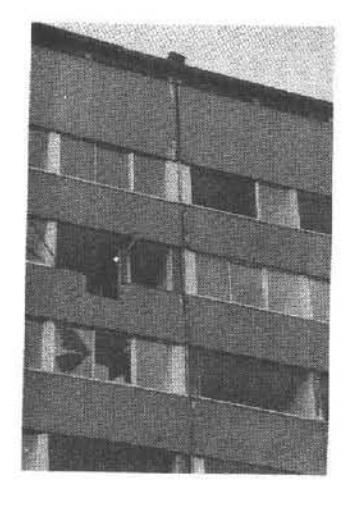
Foto 3.1.127 Daños en el cubo de escaleras (edificio P. Arreaga).

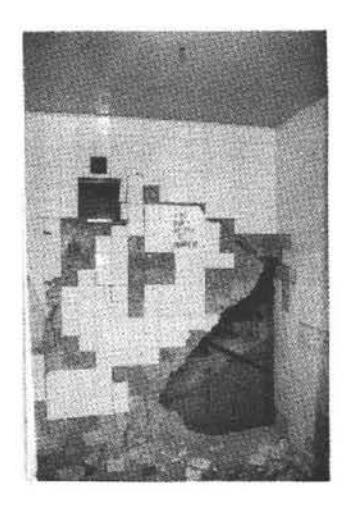
Foto 3.1.128 Daños por choque en la junta de expansión (edificio P. Arreaga).

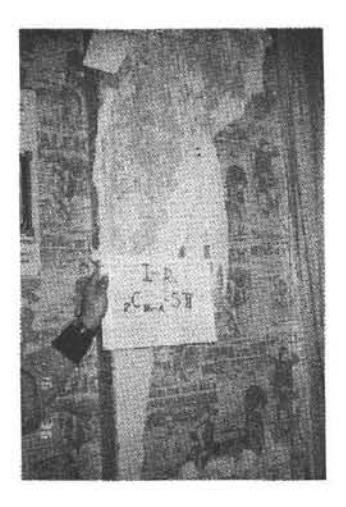
Las columnas, muros divisorios, cubo de escaleras y juntas de expansión, sufrieron daños parecidos a los del edificio P. Arreaga, aunque menores. En las columnas interiores del P1 y P2 había grietas, debidas tanto a esfuerzo cortante como a flexión, de grado II (Foto 3.1.129). No se pudo evaluar las columnas exteriores porque tenían acabado de lámina metálica. En general, son notorias las fallas por compresión; y respecto a elementos no estructurales, sobresale la caída de muros de bloque de concreto y de acabados de yeso. El cubo de escaleras quedó en buen estado del P5 hacia arriba. En conclusión, los daños fueron ligeros si se comparan con los del edificio P. Arreaga.

Foto 3.1.129 Columna del P1 del edificio Rivapalacio, con daños de grado II.

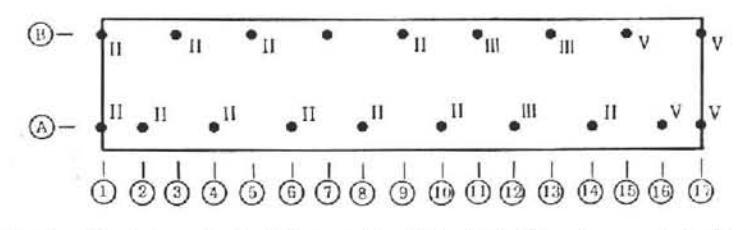
La sección del edificio comprendida entre los ejes 14 y 17 (Fig. 3.1.100) sufrió grandes daños, y quedó con una pendiente de inclinación de 1/100, en la dirección transversal. También resultaron dañadas algunas riostras de CR (Foto 3.1.131), y hubo losas en voladizo que se desplomaron parcialmente (Foto 3.1.132). La evaluación de columnas, conforme a la norma de evaluación primaria de daños3.1.6), se muestra en la Fig. 3.1.100. Cuando se realizó la inspección, sin embargo, las columnas del eje 17 ya habían sido reforzadas. En resumen, el daño fue mayor, en coincidencia con Rioboo, que lo calificó de estructural mayor.

Fig. 3.1.100 Distribución del grado de daños en el edificio K-1, Churubusco, de la Unidad Nonoalco-Tlatelolco.

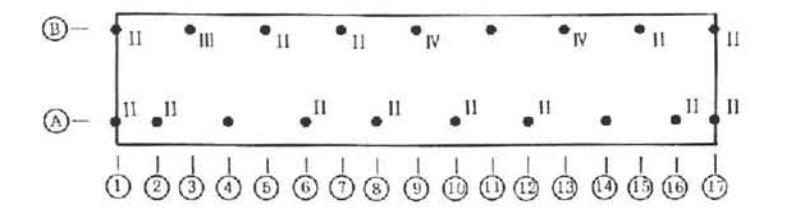
Se muestra en la Fig. 3.1.101 el resultado de la evaluación primaria de daños en columnas, basado en la norma correspondiente. Según la misma, el daño fue mediano, en contraste con la evaluación de Rioboo, que lo calificó de no estructural mayor. Las columnas más dañadas fallaron por adherencia, observando un grado de daño IV. Las mismas habían sido ya reforzadas con soleras y ángulos de acero, como se muestra en la Foto 3.1.133. Por otro lado, son notables los daños en elementos no estructurales alrededor de las escaleras, y es importante señalar que los muros alrededor de las escaleras de la PB a P2 habían sido reforzadas después de un sismo en 1968.

Fig. 3.1.101 Distribución del grado de daños en el edificio K-2 Xicoténcatl, de la Unidad Nonoalco-Tlatelolco.

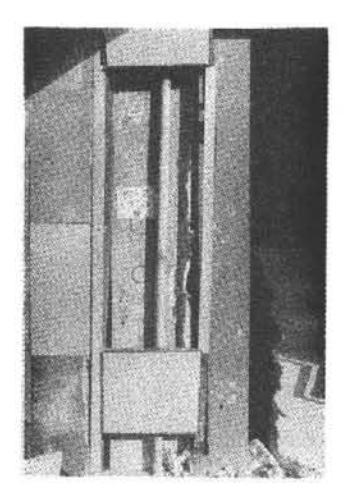
Foto 3.1.133 Columna de la PB del edificio Xicoténcatl, con daño por adherencia de grado IV.

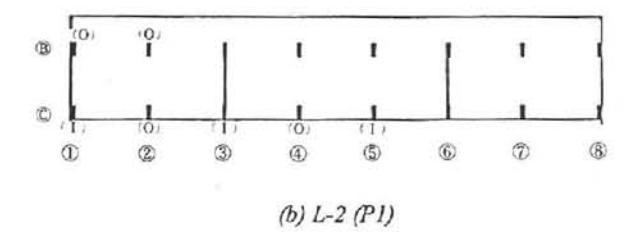
Se muestran en las Tablas 3.1.22 y 3.1.23, y en la Fig. 3.1.105, la distribución de las columnas y el grado de daño sufrido por cada una, consistente principalmente en grietas de menos de 1 mm de ancho, causadas por esfuerzos cortantes. No se detectó ni hundimiento ni inclinación del edificio.

Nota: las columnas no clasificadas son aquellas que no pudieron revisarse. Fig. 3.1.105 Daños en columnas de los edificios tipo L de la Unidad Nonoalco-Tlatelolco.

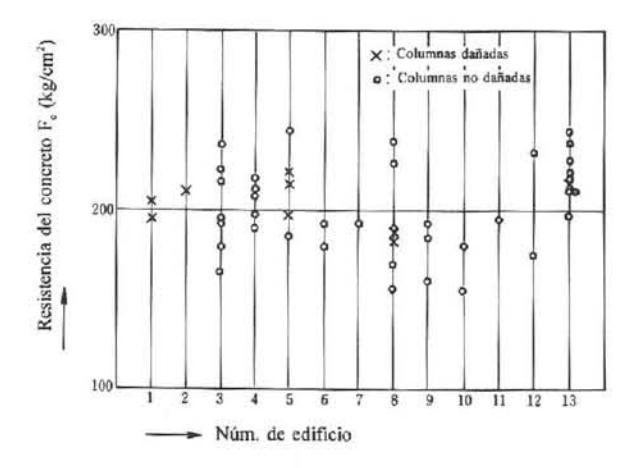
En la Fig. 3.1.116 se compara la resistencia del concreto de columnas dañadas con el de columnas no dañadas de los edificios 1 a 13. Entre las columnas dañadas analizadas, había algunas totalmente destruidas y otras con daños por esfuerzos cortantes o por adherencia. La resistencia del concreto de columnas dañadas, según esta investigación, no era necesariamente menor que el de columnas que no sufrieron daños.

Fig. 3.1.116 Correlación entre el grado de daños y la resistencia del concreto.

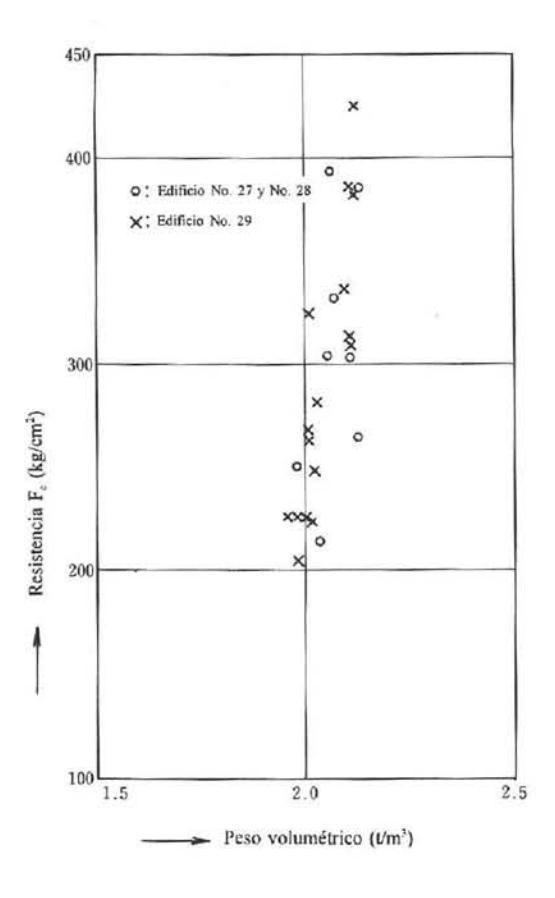
Fig. 3.1.119 Relación entre la resistencia del concreto por prueba de cala de núcleo y su peso volumétrico.

En la Fig. 3.1.119 se muestra la relación entre el peso volumétrico del concreto y su resistencia, obtenida de muestras del núcleo. La resistencia del concreto aumenta ligeramente con el valor del peso volumétrico, aunque esta tendencia no es tan clara. El valor promedio del peso volumétrico del concreto fue de 2.05 t/m³. Este valor es ligeramente menor que el del concreto empleado en Japón, que es de 2.3 t/m³.

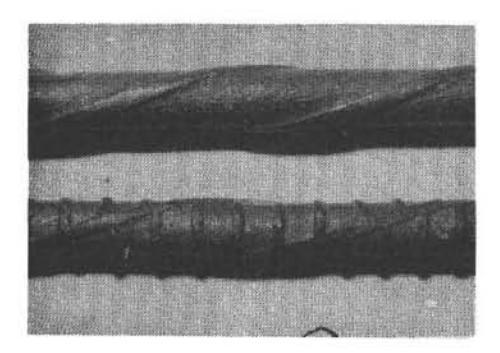
Foto 3.1.135 Aspecto de las varillas sometidas a prueba.

No se pudo determinar con precisión el límite elástico del acero de refuerzo. Se muestra en la Tabla 3.1.32 la resistencia a tensión medida. Según las pruebas, la resistencia de las varillas no corrugadas es mayor, aunque la conclusión no es definitiva por desconocerse si ambas varillas son del mismo material, por un lado, y por otro a qué esfuerzos fueron sometidas en el sismo. Las probetas se rompieron cerca de las mordazas del aparato de prueba, por lo que no se pudo medir la elongación de la misma. En la Foto 3.1.136 se muestran las secciones transversales de ambas varillas, en las que se nota comportamiento frágil.
