REPORTE DEL INSTITUTO DE ARQUITECTOS DE JAPON

DAÑOS CAUSADOS POR EL SISMO DE MICHOACAN DE 1985 -REPORTE DEL INSTITUTO DE ARQUITECTOS DE JAPON-

DR. KAZUAKI MASAKI Profesor, Instituto Tecnológico de Aichi

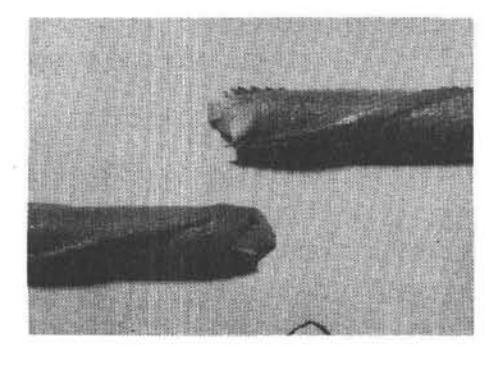
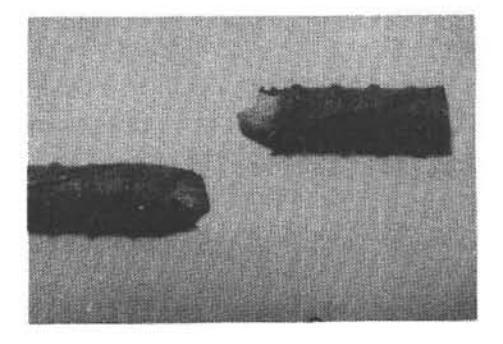
No se pudo determinar con precisión el límite elástico del acero de refuerzo. Se muestra en la Tabla 3.1.32 la resistencia a tensión medida. Según las pruebas, la resistencia de las varillas no corrugadas es mayor, aunque la conclusión no es definitiva por desconocerse si ambas varillas son del mismo material, por un lado, y por otro a qué esfuerzos fueron sometidas en el sismo. Las probetas se rompieron cerca de las mordazas del aparato de prueba, por lo que no se pudo medir la elongación de la misma. En la Foto 3.1.136 se muestran las secciones transversales de ambas varillas, en las que se nota comportamiento frágil.

(a) No corrugada

(b) Corrugada
